Inspeksjonsrapport

13-134 Tjøsvollvegen 87, Risa AS
NORVAR
By eller tettsted

Ledningsident
Spillvann
Øvre punkt
Inn til hus
Nedre punkt
Septik tank

Dato for inspeksjonen
05.05.2021
Inspeksjonsnummer
3
Inspeksjonsretning
Motstrøms

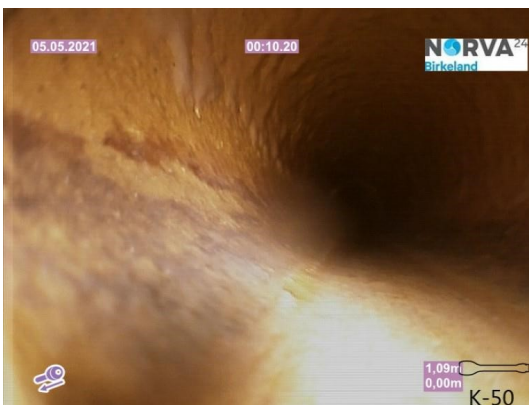
Septik tank				
0,00m	BCD	00:00	Start inspeksjon	
1,09m	MEAD	00:10	Materialendring, Teglstein

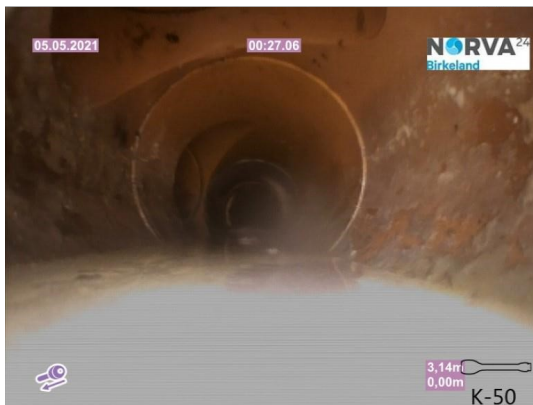
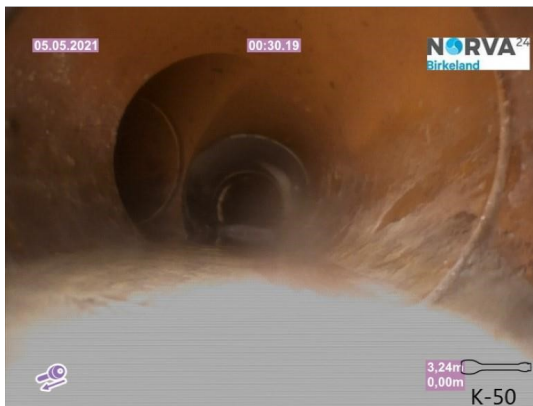
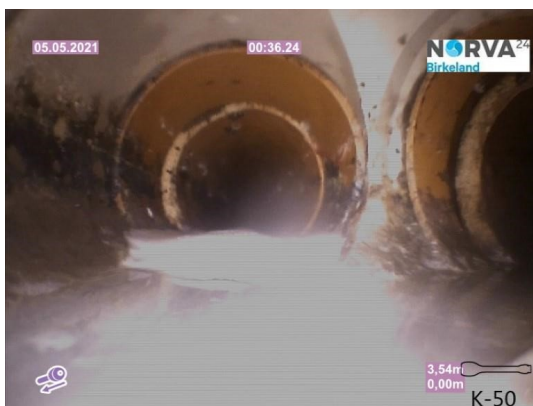
3,14m	VN	00:27	Vannivå, 5 %
3,24m	GR	00:30	Grennrør, Klokken 7-11
3,54m	GR	00:36	Grennrør, Klokken 1-5

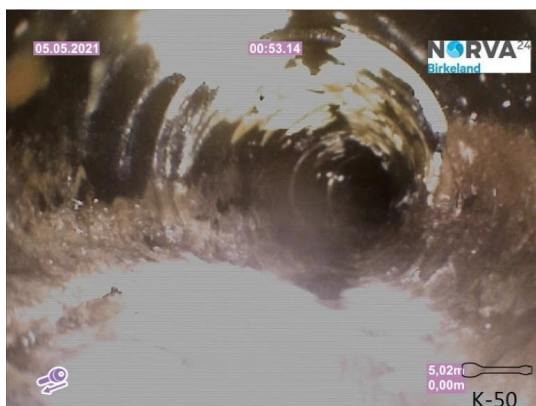
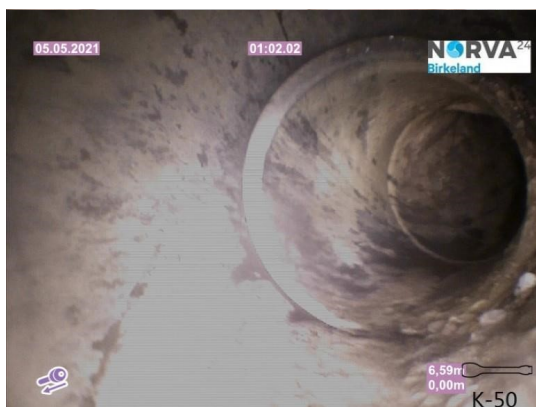
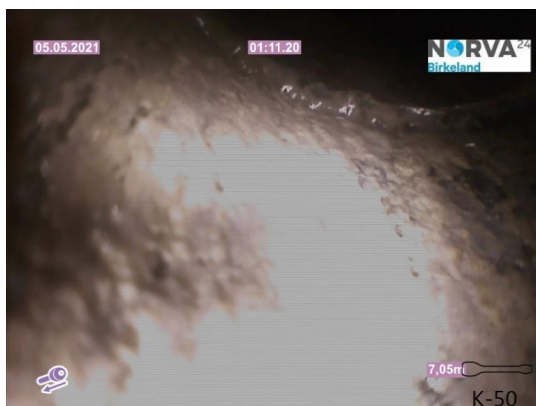
5,02m	REA	00:52	Retningsending, Prefabrikkert bend, Klokken 3
6,59m	REA	01:01	Retningsending, Prefabrikkert bend, Klokken 3
7,05m	BCE	01:11	Avslutt inspeksjon
