Inspeksjonsrapport

13-171 Finklavegen 10, Risa AS
NORVAR
By eller tettsted

Ledningsident
Spillvann
Øvre punkt
Inn til hus
Nedre punkt
Septik tank

Dato for inspeksjonen
08.03.2021
Inspeksjonsnummer
1
Inspeksjonsretning
Motstrøms

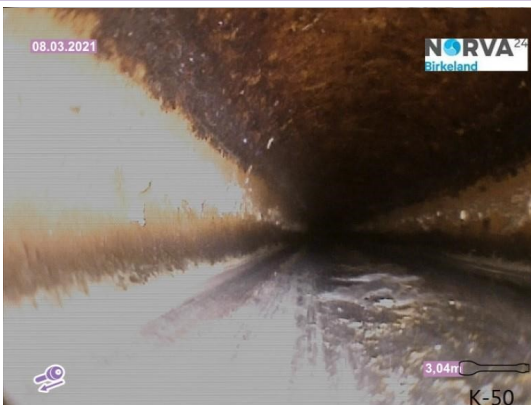
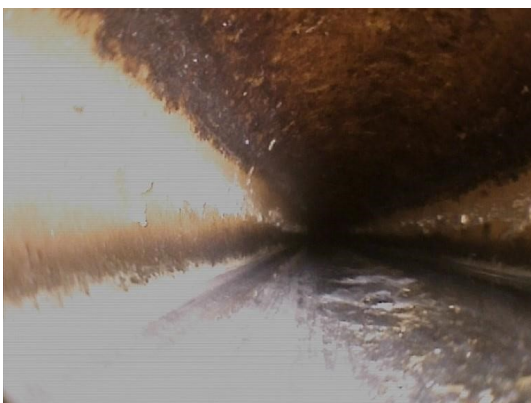
Septik tank			
↑	0,00m	BCD	00:00 Start inspeksjon
	0,00m	VN	00:01 Vannivå, 5 % Motfall start

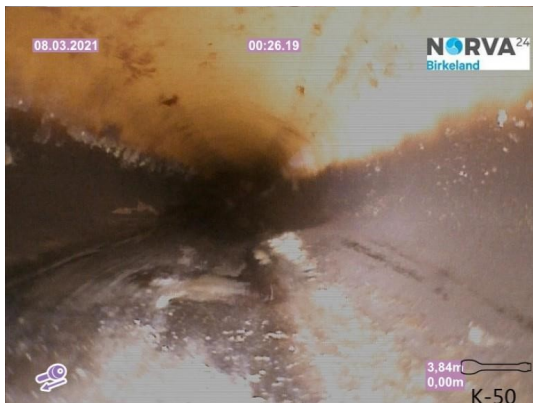
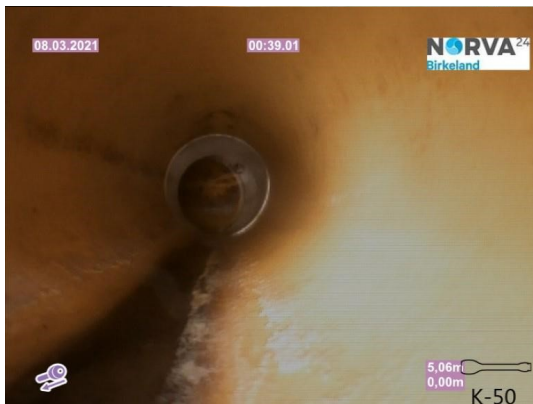
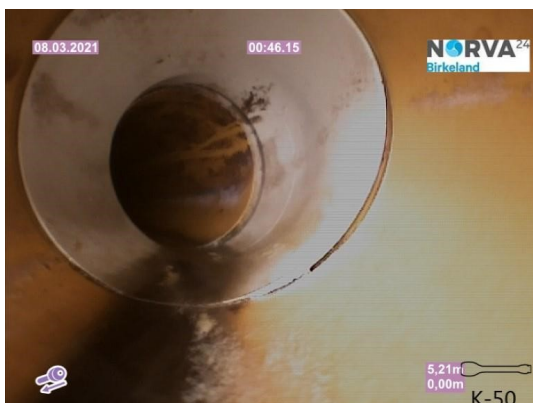
3,84m	1 DFP	00:26	Deformasjon, Punkt deformasjon, Klokken 4-5, Deformasjonen er 5 % eller mindre av rørdimensjonen
5,06m	VN	00:39	Vannivå, 0 % Motfall slutt
5,21m	REA	00:45	Retningsendring, Prefabrikkert bend, Klokken 9

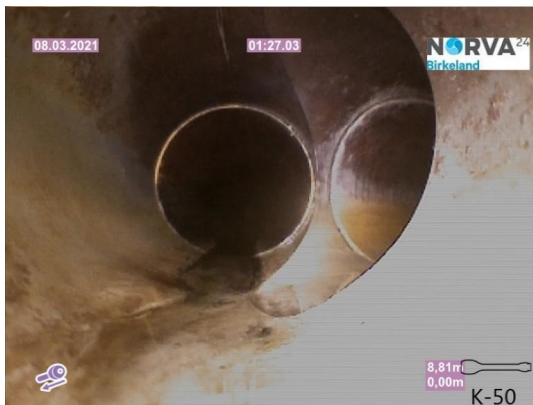
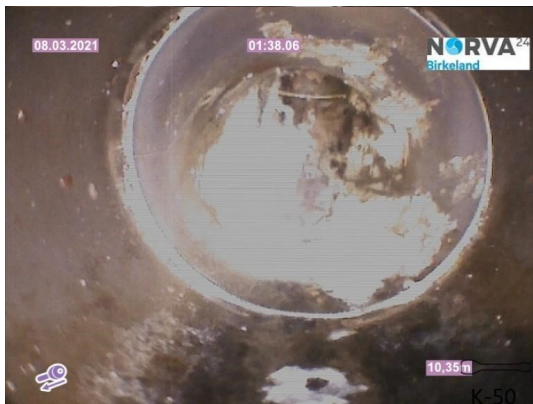
8,81m	GR	01:27	Grenør, Klokken 1-5
10,35m	BCE	01:38	Avslutt inspeksjon
Inn til hus
