## Inspeksjonsrapport

13-171 Finklavegen 10, Risa AS  
NORVAR  
By eller tettsted

**Ledningsident**  
Spillvann  
**Øvre punkt**  
Septiktank  
**Nedre punkt**  
Påkobling hovedledning

**Dato for inspeksjonen**  
08.03.2021  
**Inspeksjonsnummer**  
2  
**Inspeksjonsretning**  
Medstrøms

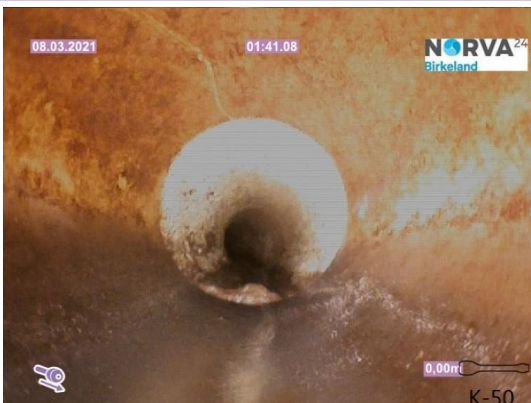
Spillvann\_Septiktank\_Påkobling hovedledning\_20210308\_110339.jpg

Septiktank	
0,00m	BCD 00:00 Start inspeksjon
0,26m	MEAG 00:33 Materialendring, Betong

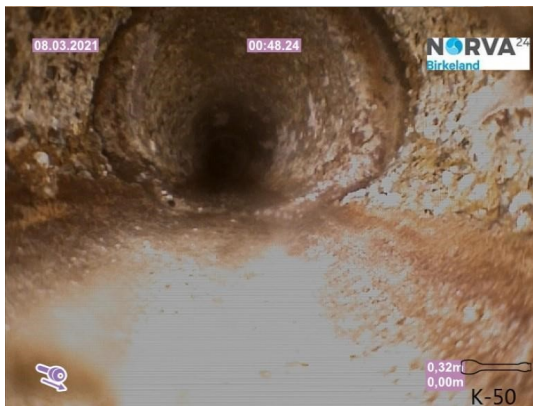
Spillvann\_Septiktank\_Påkobling hovedledning\_20210308\_110640.jpg

0,32m	3 FSA	00:48	Forskjøvet skjøt, Lengdeforskjøvet, Klokken 12-12, Forskyvningen er mellom hele og 2 ganger rørtykkelsen eller skjoten er delvis åpen.
12,86m	3 FSA	02:01	Forskjøvet skjøt, Lengdeforskjøvet, Klokken 12-12, Forskyvningen er mellom hele og 2 ganger rørtykkelsen eller skjoten er delvis åpen.
14,63m	VN	02:14	Vannivå, 5 %
