## Inspeksjonsrapport

**13-194 Storhaugsvegen 12,Risa AS**  
**NORVAR**  
**By eller tettsted**

**Ledningsident**  
Spillvann  
**Øvre punkt**  
Stakeluke kjeller  
**Nedre punkt**  
Påkobling

**Dato for inspeksjonen**  
02.12.2020  
**Inspeksjonsnummer**  
1  
**Inspeksjonsretning**  
Medstrøms

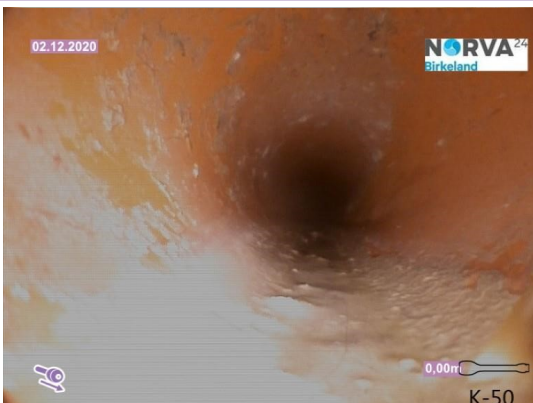
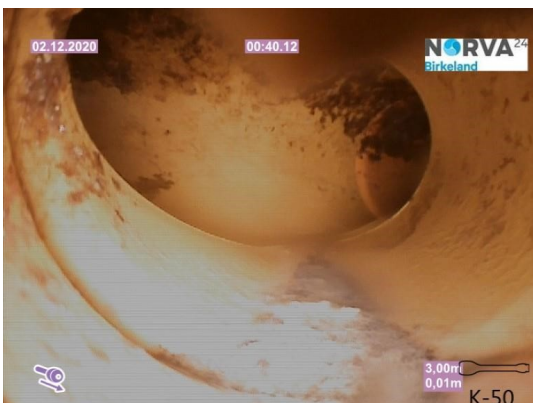
Stakeluke kjeller			
0,00m	BCD	00:00	Start inspeksjon
3,00m	GR	00:40	Grenrør, Klokken 12-12

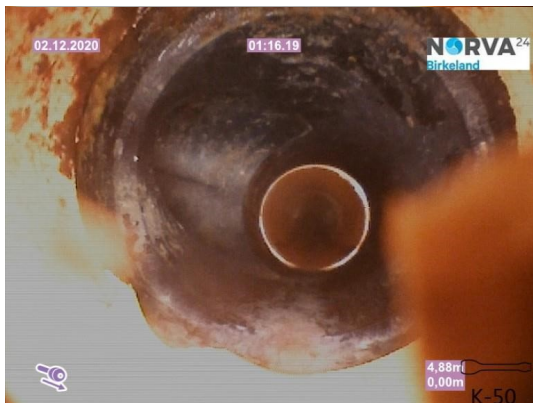
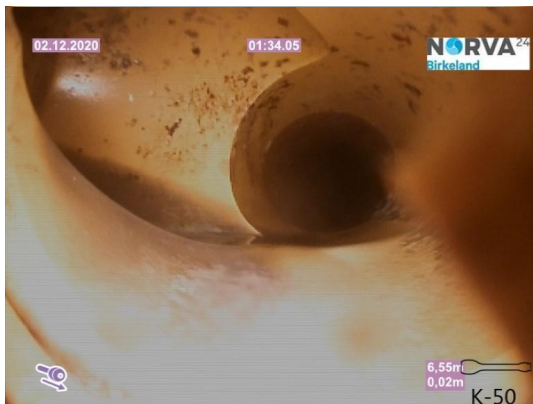
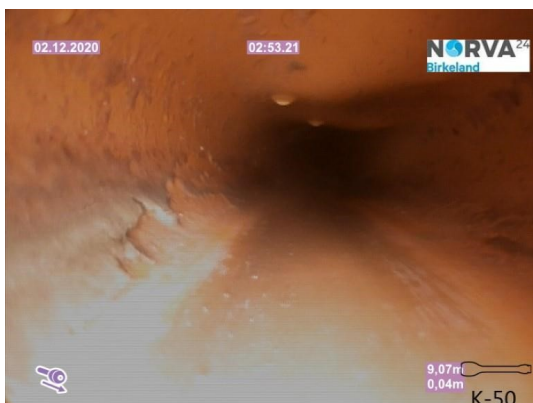
4,88m	GR	01:16	Grennrør, Klokken 9-10
6,55m	GR	01:34	Grennrør, Klokken 9
9,07m	3 DFP	02:53	Deformasjon fleksible rør og foringer, Punkt deformasjon, Klokken 10-2, Deformasjonen er mellom 15 - 30 % av rørdimensjonen

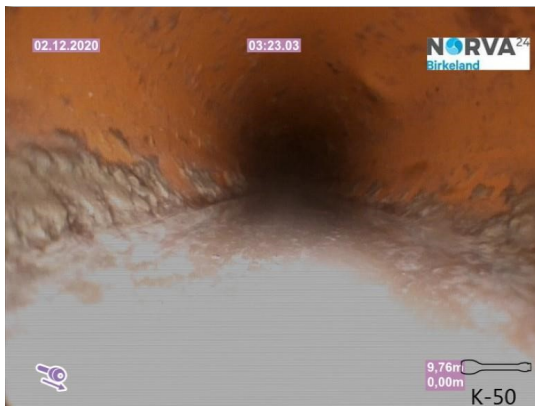
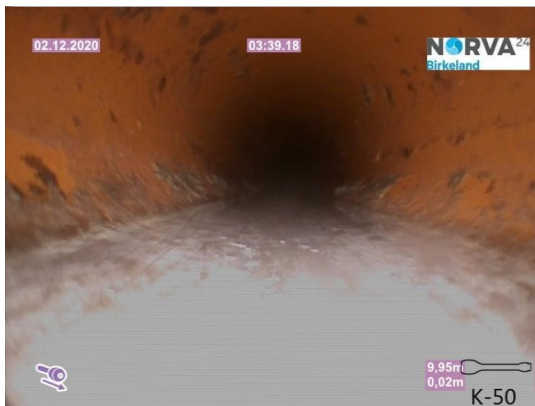
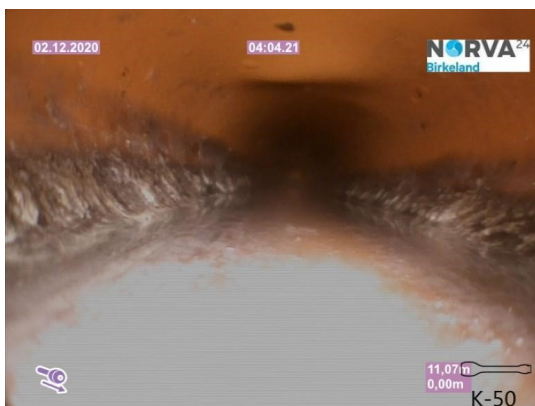
9,76m	1	DF	03:23	Deformasjon fleksible rør og foringer, Klokken 1-2, Deformasjonen er 5 % eller mindre av rørdimensjonen
9,95m		VN	03:39	Vannivå, 5 %
11,07m	1	DF	04:04	Deformasjon fleksible rør og foringer, Klokken 12, Deformasjonen er 5 % eller mindre av rørdimensjonen

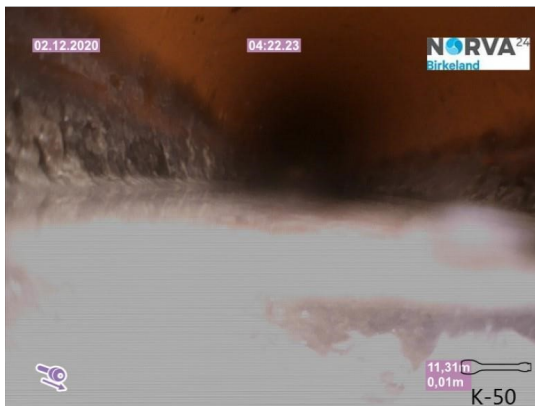
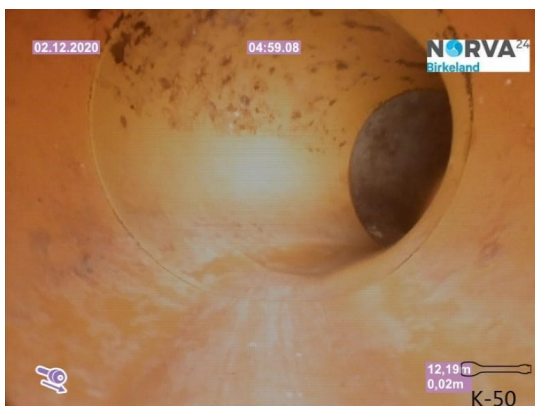
11,31m	VN	04:22	Vannivå, 10 %, Klokken 5-7
11,58m	VN	04:42	Vannivå, 50 %, Klokken 3-9
12,19m	REK	04:56	Retningsendring, Prefabrikkert kortbend, Klokken 3

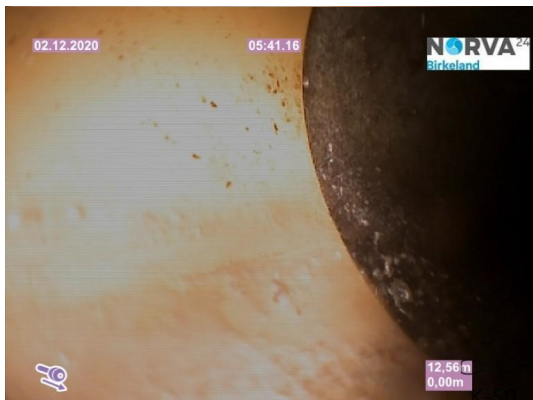
12,56m MEBET 05:41 Materialendring, Betong, Klokken 12-12  
18,49m IAV 06:51 Inspeksjon avbrutt, Høyt vannivå
