Inspeksjonsrapport

Storhaugsvegen ,Åkra,Risa AS
NORVAR
By eller tettsted

Ledningsident
Spillvann
Øvre punkt
13-154 Årabrotvegn 19
Nedre punkt
Rør i grøft

Dato for inspeksjonen
10.11.2020
Inspeksjonsnummer
2
Inspeksjonsretning
Motstrøms

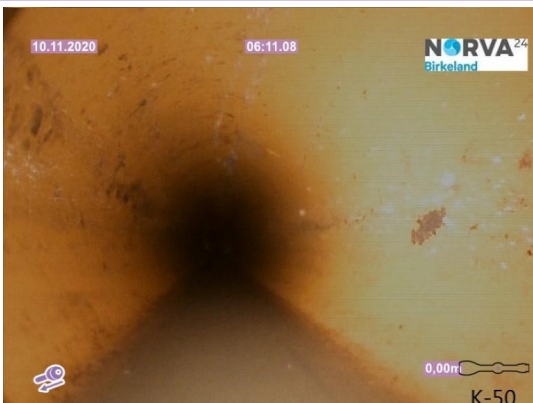
Spillvann_13-154 Årabrotvegn 19_Rør i grøft_20201110_093658.jpg

Rør i grøft			
0,00m	BCD	00:00	Start inspeksjon
1,34m	MEBET	00:10	Materialendring, Betong, Klokken 12-12

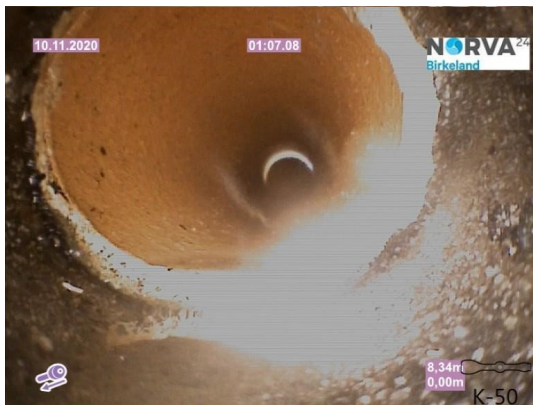
Spillvann_13-154 Årabrotvegn 19_Rør i grøft_20201110_094330.jpg

8,34m	MESJ	01:07	Materialendring, Støpejern
8,82m	3 FS	01:17	Forskjøvet skjøt, Klokken 8-3, Skjøten er delvis åpen
10,80m	2 SB	01:42	Sprekke / Brudd, Klokken 5-8, I teglsteinsrør er løse teglstein

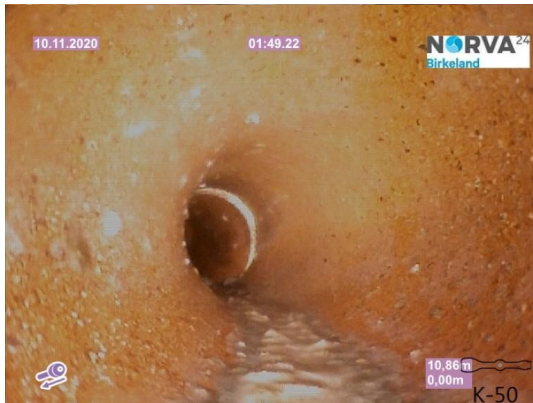
Spillvann_13-154 Årabrotvegn 19_Rør i grøft_20201110_094445.jpg

10,86m	REL	01:47	Retningsending, Prefabrikkert langbend, Klokken 9
11,29m	GR	01:58	Grennrør, Klokken 1-5
13,38m	BCE	02:16	Avslutt inspeksjon
