Strekinspeksjon

Dato 07.03.2023	Kamera	Avrenning	Lsid 07.03.2023 09:42:46	No 1
Prosjektnavn Stikk under vei til øvre eide veg 135	Lagringsmedium type	Inspeksjonsbil	Operatør B.E.	Skadepoeng 0

By/Sted Risa as	Oppstrøms Kum Mot øvre eide veg 135	Rørlengde [mm] 0
Adresse/Gate Øvre Eideveg 135	Opp. kum type	Total lengde [m] 77,60
Overlate forhold	Nedstrøms Kum Grøft	Inspisert lengde [m] 77,60
Fra kart	Ned. kum type	Byggeår
Diameter 110mm	Inspeksjonsformål	Inspeksjonsmetode
Ledningstype Spillvann	Inspeksjonsretning Motstrøms	Rengjøring
Renoveringsmetode:	Anmerkning/Generell komment: Sjekk røret under vei etter graving	
Foringsmateriale:		
Rørmateriale Plast

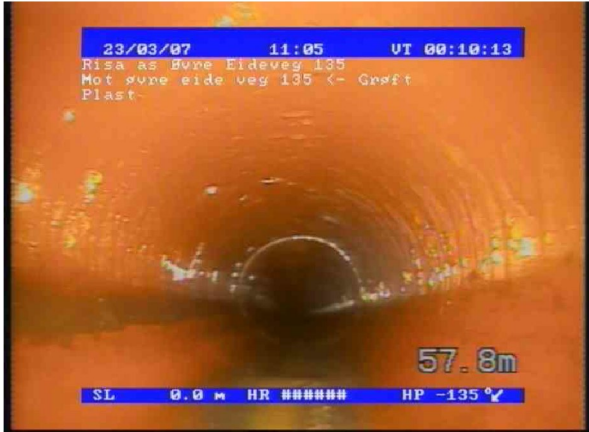
07.03.2023
09_42_46_329b712b-652f-4b17-845e-67d8f3db0bf0_2023030
8_131643_859.jpg, 00:10:13, 57.80
Deformasjonen er 5 % eller mindre av rørdimensjonen, på 6
Kl., Punkt deformasjon
