Strekkinspeksjon

Dato 07.03.2023	Kamera	Avrenning	Lsid 07.03.2023 08:43:46	No 1
Prosjektnavn Øvre Eide veg 120	Lagringsmedium type	Inspeksjonsbil	Operatør B.E.	Skadepoeng 0

By/Sted Risa as	Oppstrøms Kum Mot hus	Rørlengde [mm] 0
Adresse/Gate Øvre eide veg 120	Opp. kum type	Total lengde [m] 29,70
Overlate forhold	Nedstrøms Kum Rør i grøft	Inspisert lengde [m] 29,70
Fra kart	Ned. kum type	Byggeår
Diameter 110mm	Inspeksjonsformål	Inspeksjonsmetode
Ledningstype Spillvann	Inspeksjonsretning Motstrøms	Rengjøring
Renoveringsmetode:	Anmerkning/Generell komment:	
Foringsmateriale:		
Rørmateriale Plast

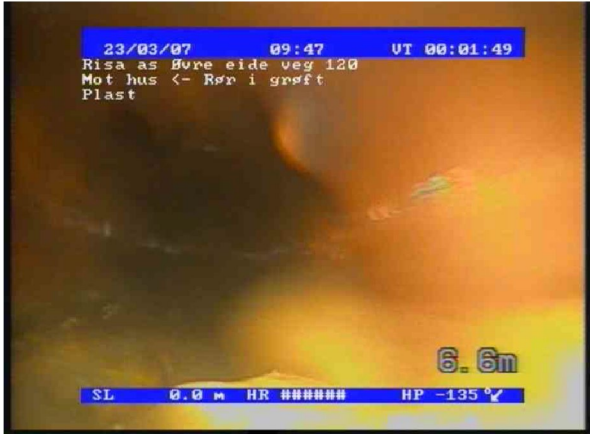
6.60	DF1	Deformasjonen er 5 % eller mindre av rørdimensjonen, på 2 Kl., Punkt deformasjon	00:01:49	07.03.2023_08_43_	1,00	0 %
	8.60	RE	Retningsendring på 1 Kl., Prefabrikkert bend	00:02:06		0,00	0 %

07.03.2023
08_43_46_cfd03b6a-c78a-450b-aa4e-841cf09cbb09_2023030
7_090556_249.jpg, 00:01:49, 6.60
Deformasjonen er 5 % eller mindre av rørdimensjonen, på 2
Kl., Punkt deformasjon
