Rapport

Rørinspeksjon

Utført 2022-10-31
Lokasjon Vestre Karmøyveg 229, Sævelandsvik

JTR Gruppen ble rekvirert i forbindelse med inspeksjon av stikk fra grøft

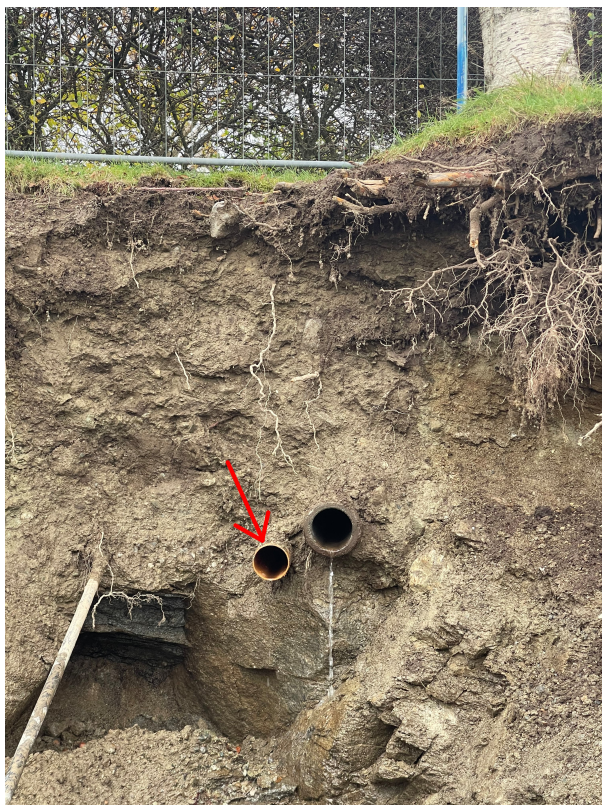
SI 0,00m Fra stikk i grøft mot vestre karmøyveg 229

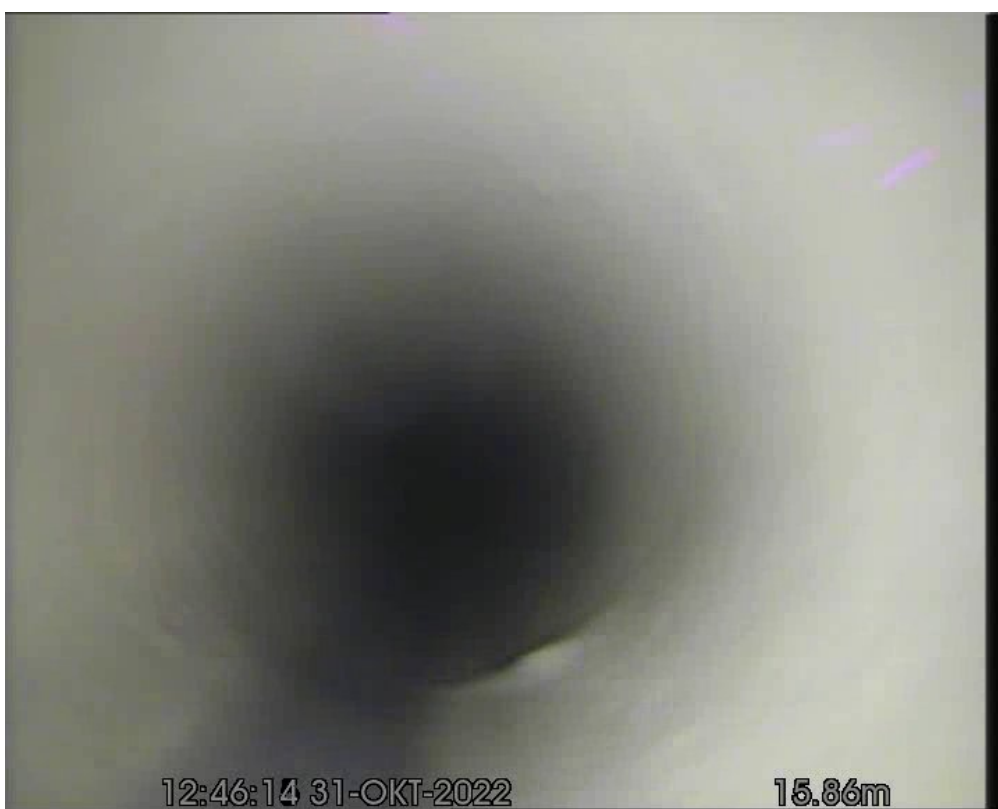
15.86m

DF 15,90m Deformasjon, Gradering 1, Type: Punkt, Kl 5

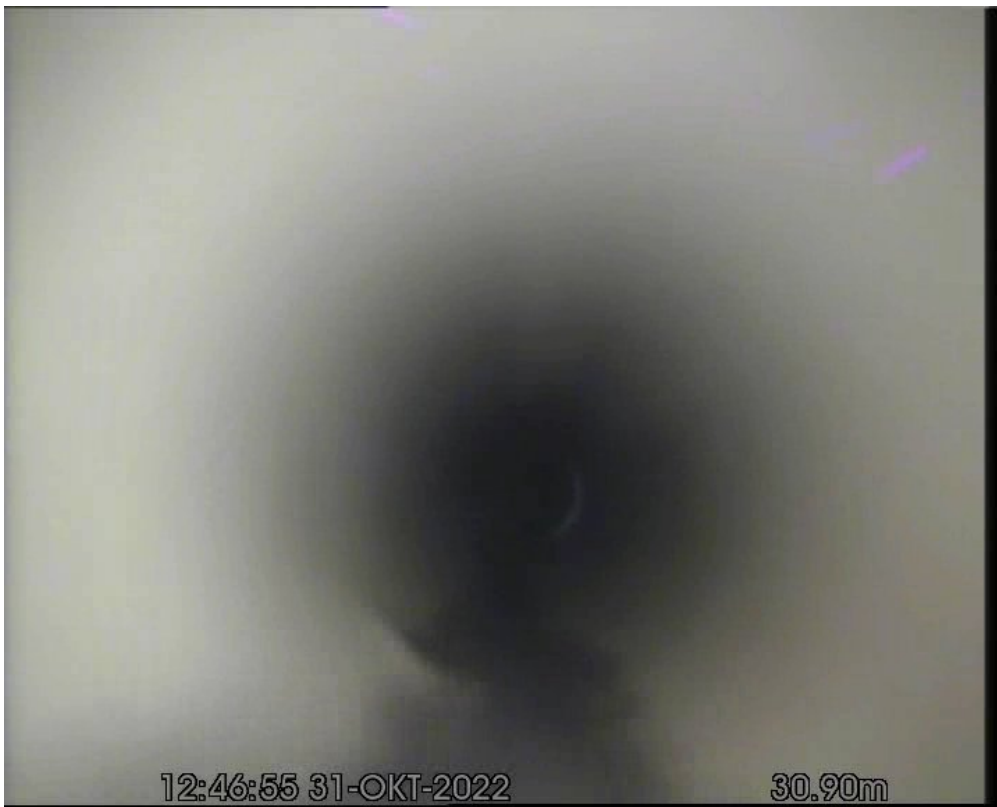
30.90m

DF 30,90m Deformasjon, Gradering 1, Type: Punkt, Kl 6-8

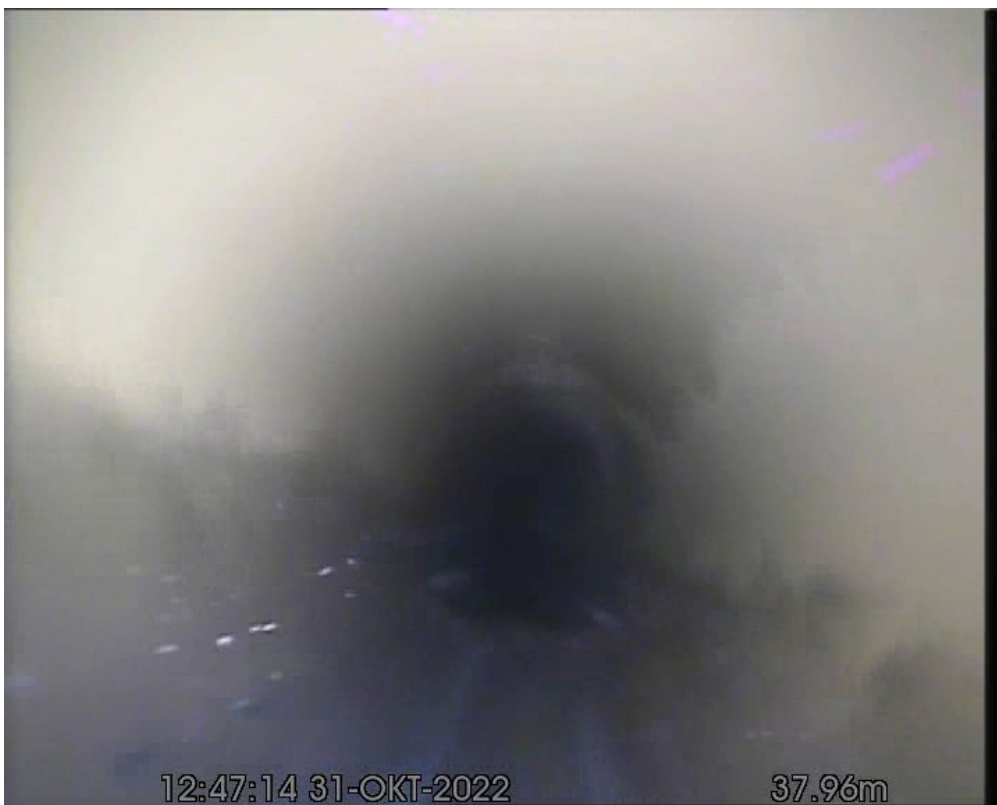
37.96m

DF 38,00m Deformasjon, Gradering 1, Type: Punkt, Kl 5-7

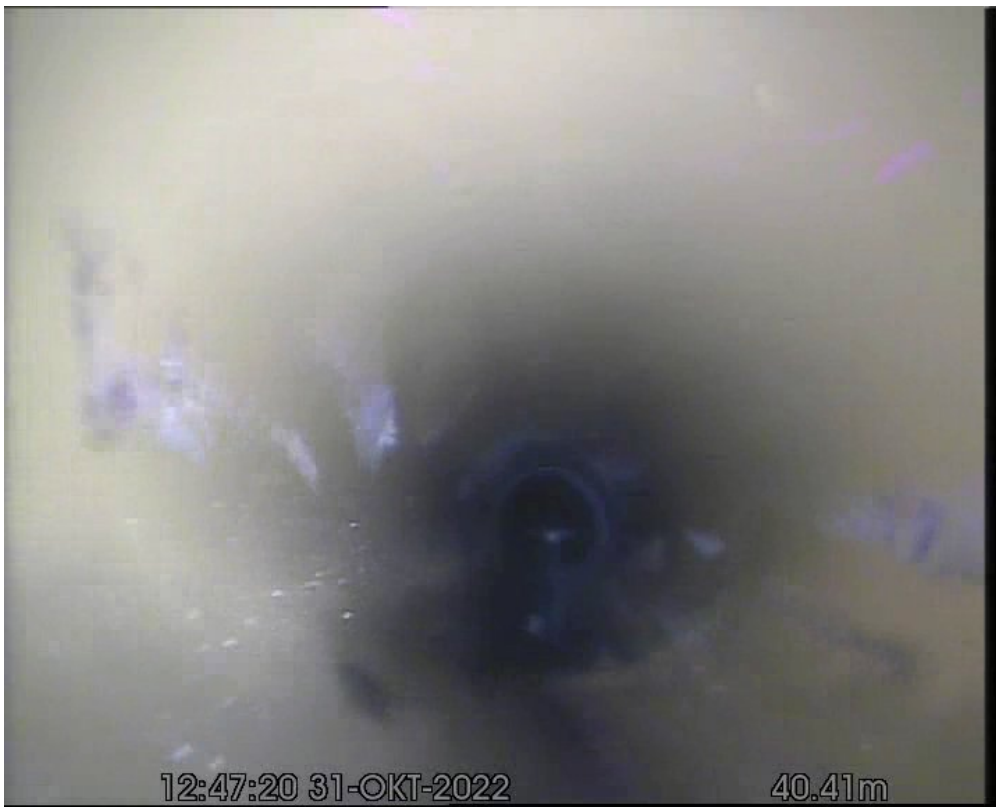
40.41m

DF 40,40m Deformasjon, Gradering 1, Type: Punkt, KI 5,7
