Rapport

Rørinspeksjon

Utført 2022-10-31
Lokasjon Vestre Karmøyveg 229, Sævelandsvik

Fra stikk i grøft mot vestre karmøyveg 229

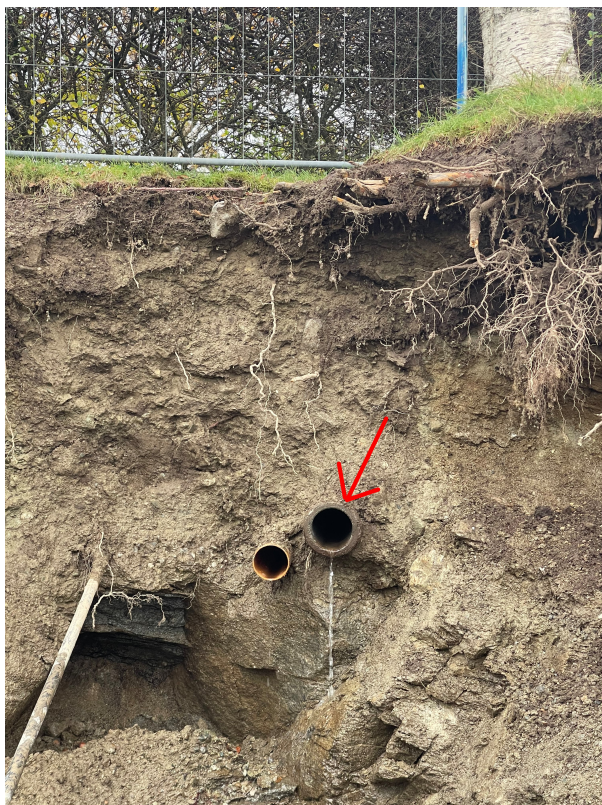
SI 0,00m Fra stikk i grøft mot vestre karmøyveg 229

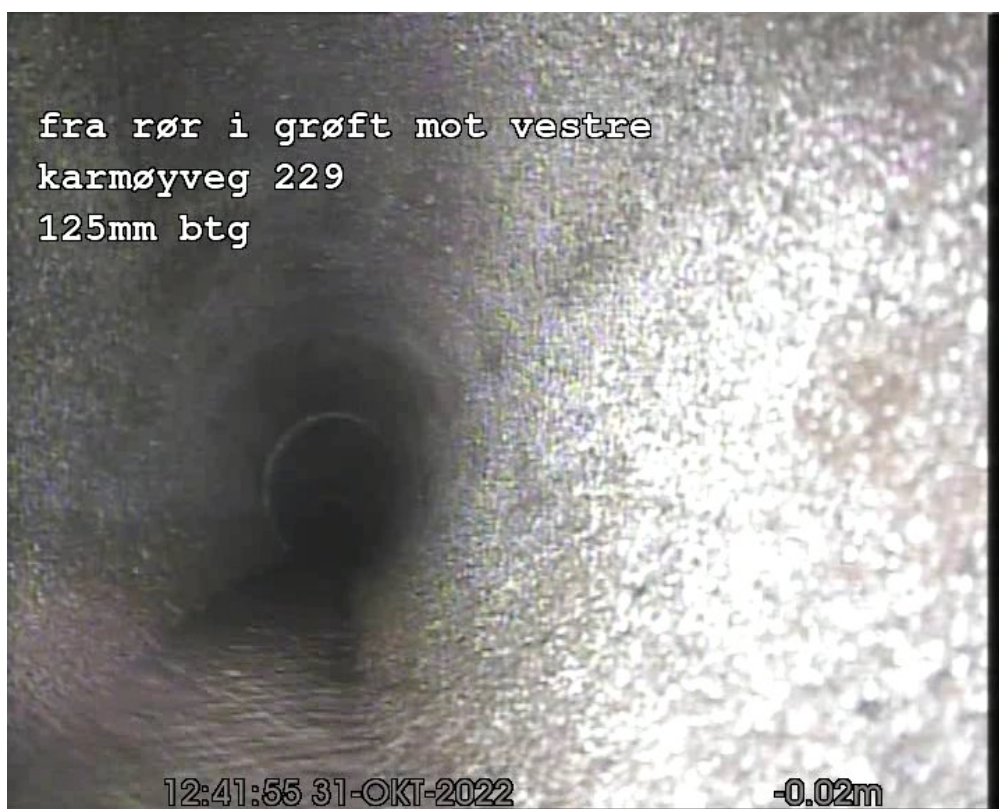
-0.02m

fra rør i grøft mot vestre
karmøyveg 229
125mm btg

KS 0,10m Korrosjon/slitasje, Gradering 1, Kl 12-12

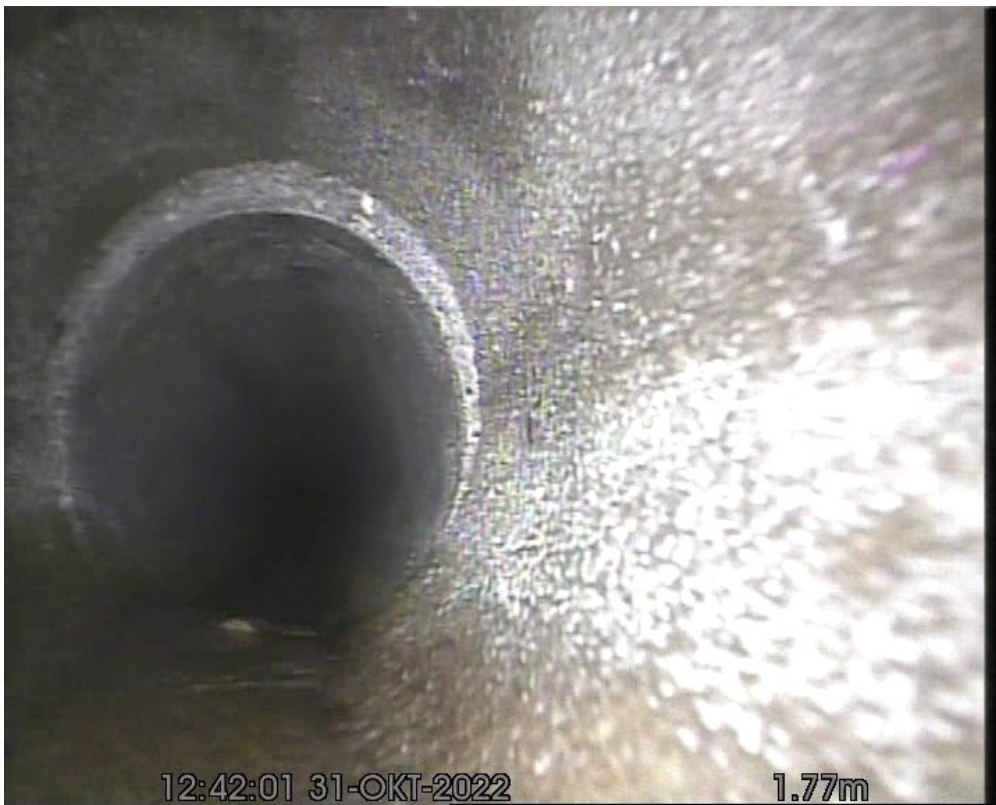
1.77m

Forskjøvne skjøter enkelte plasser på strekket. Betongrør bærer noe preg av slitasje. Sprekker på 14,5 meter. Røtter i røret på 6 meter.

FS 1,80m Forskjøvet skjot, Gradering 2, Retning: Langsgående, KI 12-12

Røret bør utbedres

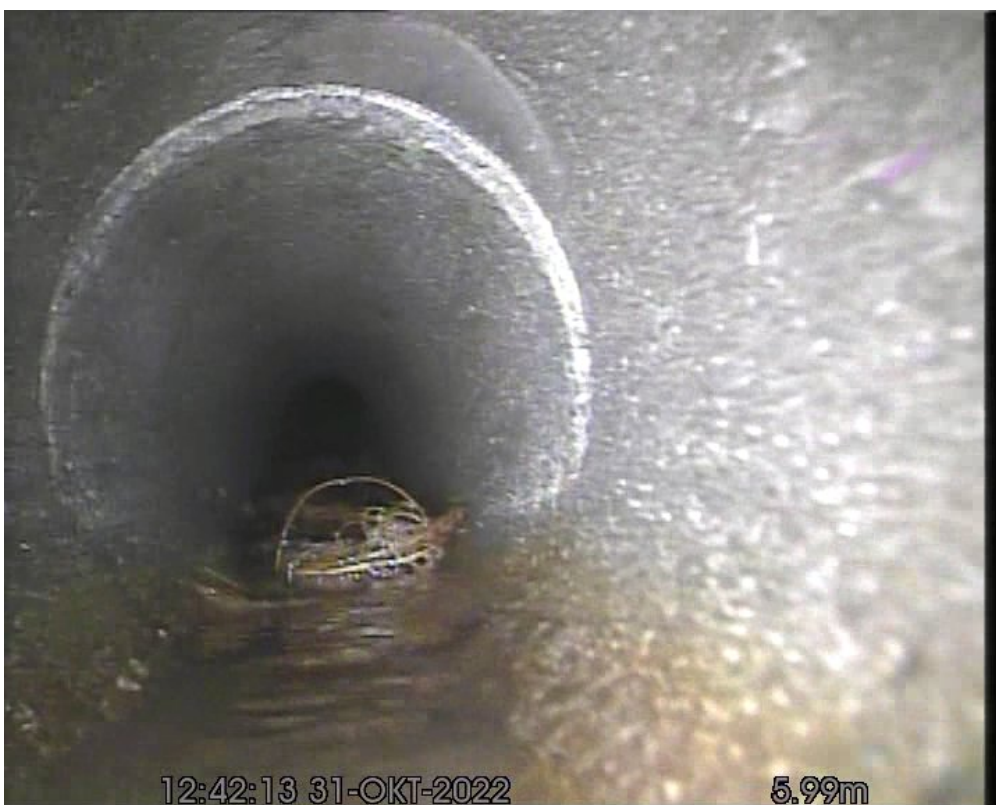
5.99m

RØ 6,00m Røtter, Gradering 3, Type: Sammenfiltrede røtter, KI 3-9

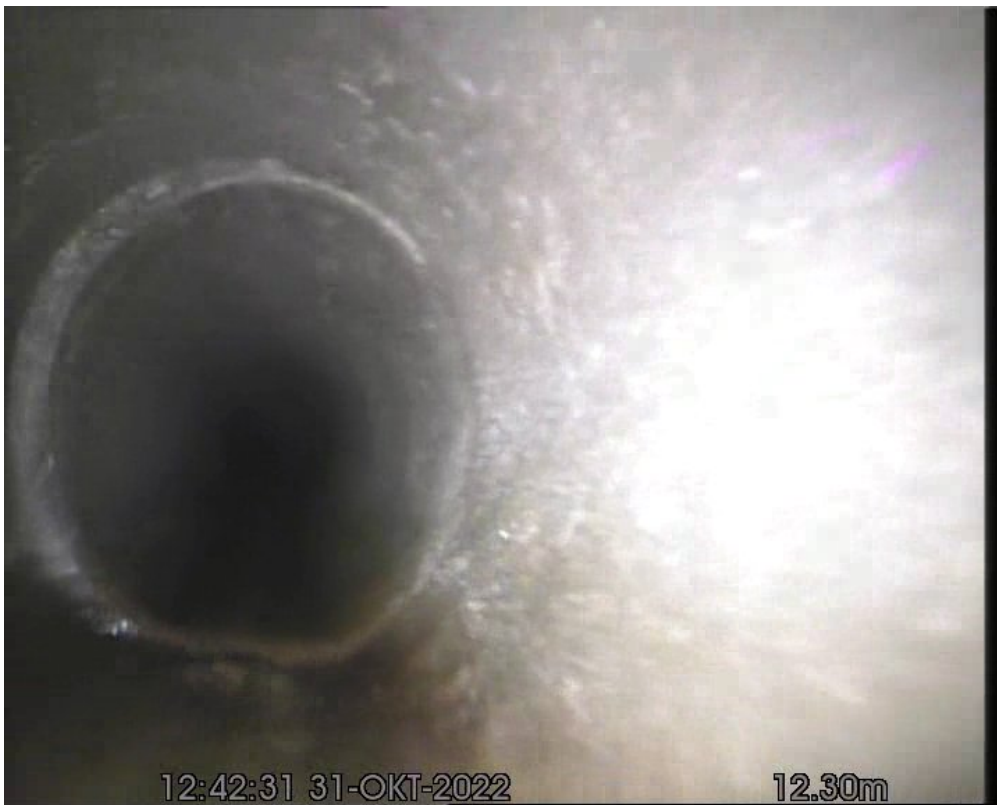
12.30m

FS 12,30m Forskjøvet skjøt, Gradering 2, Retning: Langsgående, Kl 12-12

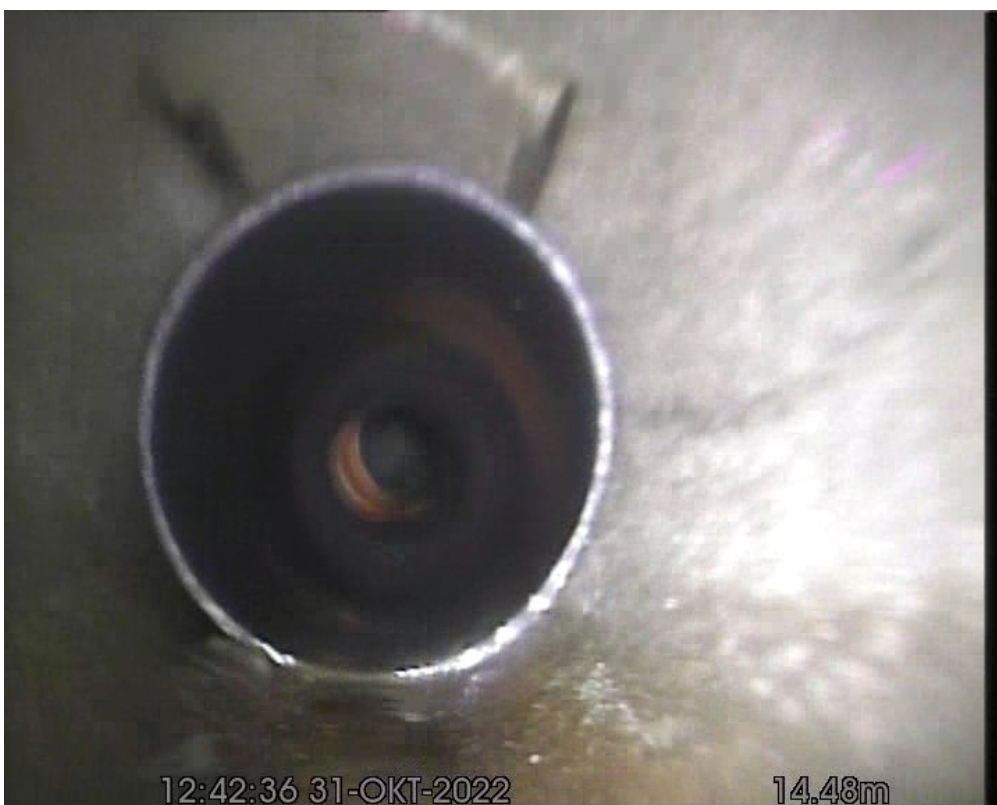
14.48m

SR 14,50m Sprekker, Gradering 2, Kl 1,11
