OPPDRAK ID #KAH6450

Rørinspeksjon

Lokasjon Vestre Karmøyveg 213B, Sevlandsvik

Fra utløp septiktank

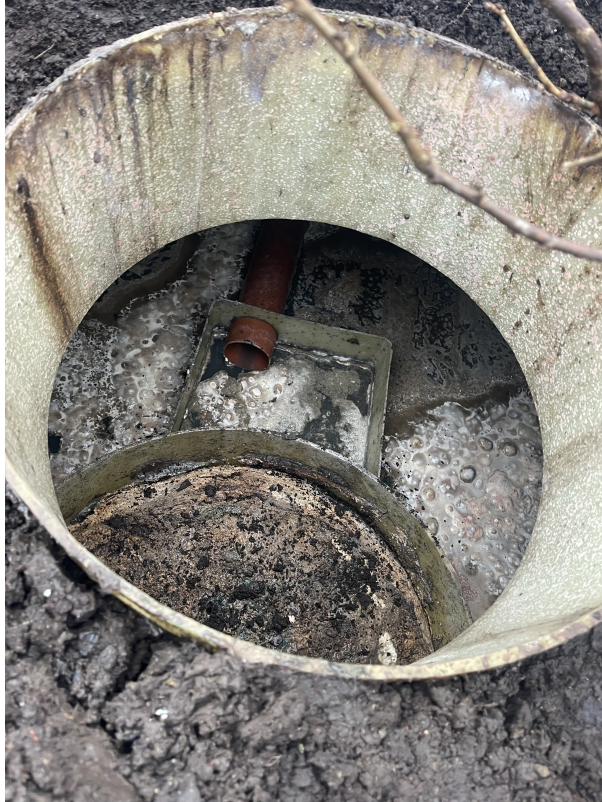
SI 0,00m Fra utløp septiktank

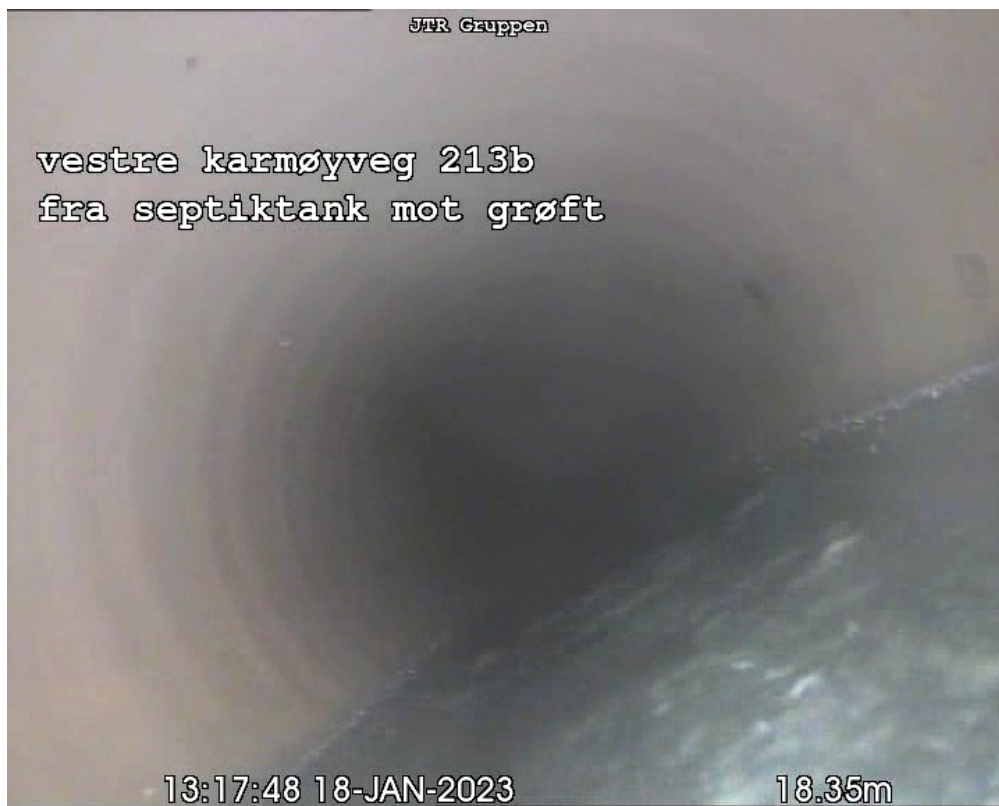
VN 18,30m Vannivå, Gradering 2
