OPPDRAK ID #KAH8592

# Rapport

## Rørinspeksjon

**Lokasjon** Vestre Karmøyveg 213C, Sævelandsvik

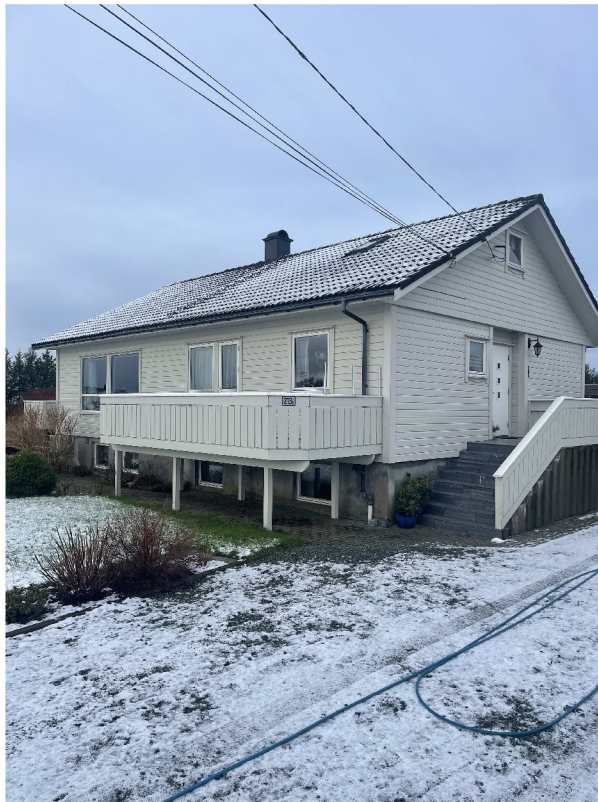
Takvann renner ut i overvann, bekreftet med fargestoff.

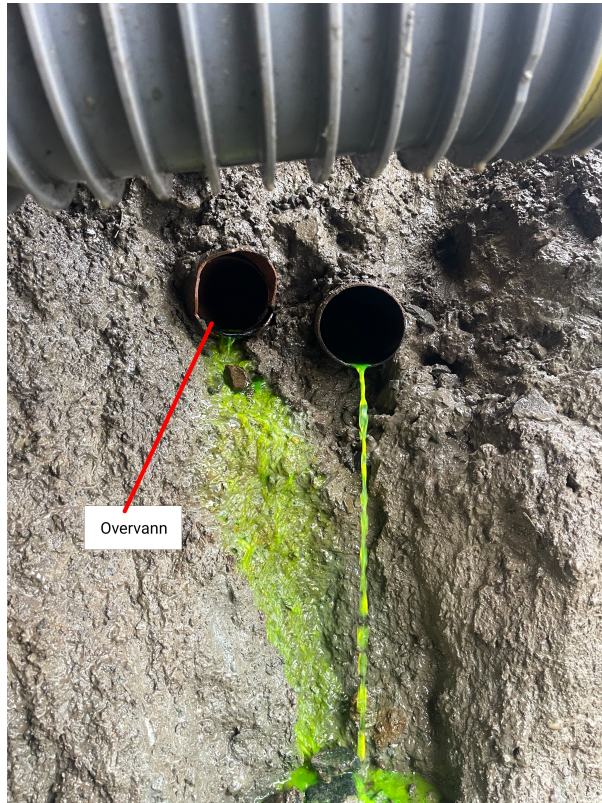
SI 0,00m Fra grøft mot hus
