## Spillvannsrør (kloakk) 64/283

I forbindelse med oppgradering av ledningsanlegget i ditt område er det gjort en kameraundersøkelse av ditt spillvannsrør. Vedlagt finnes kart og bilder som sier noe om tilstanden på din stikkledning.

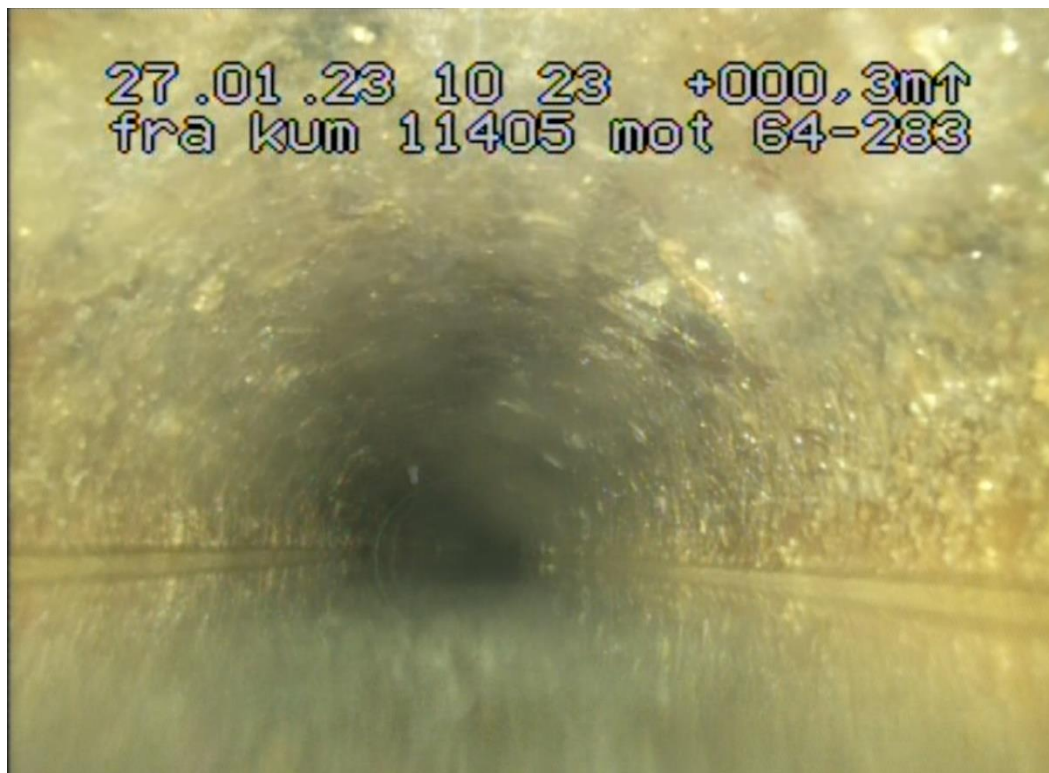
Vannspeil på rundt 50% av rørdiameter ved kum

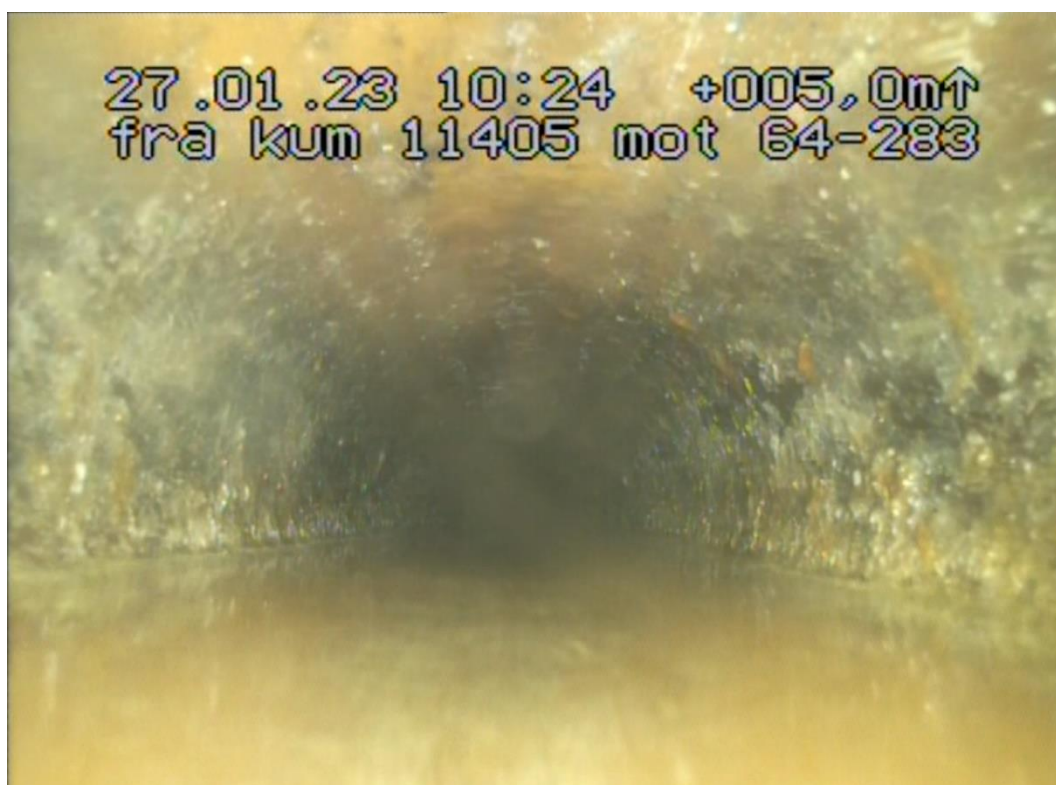
Vannspeil på rundt 40% av rørdiameter etter 5m

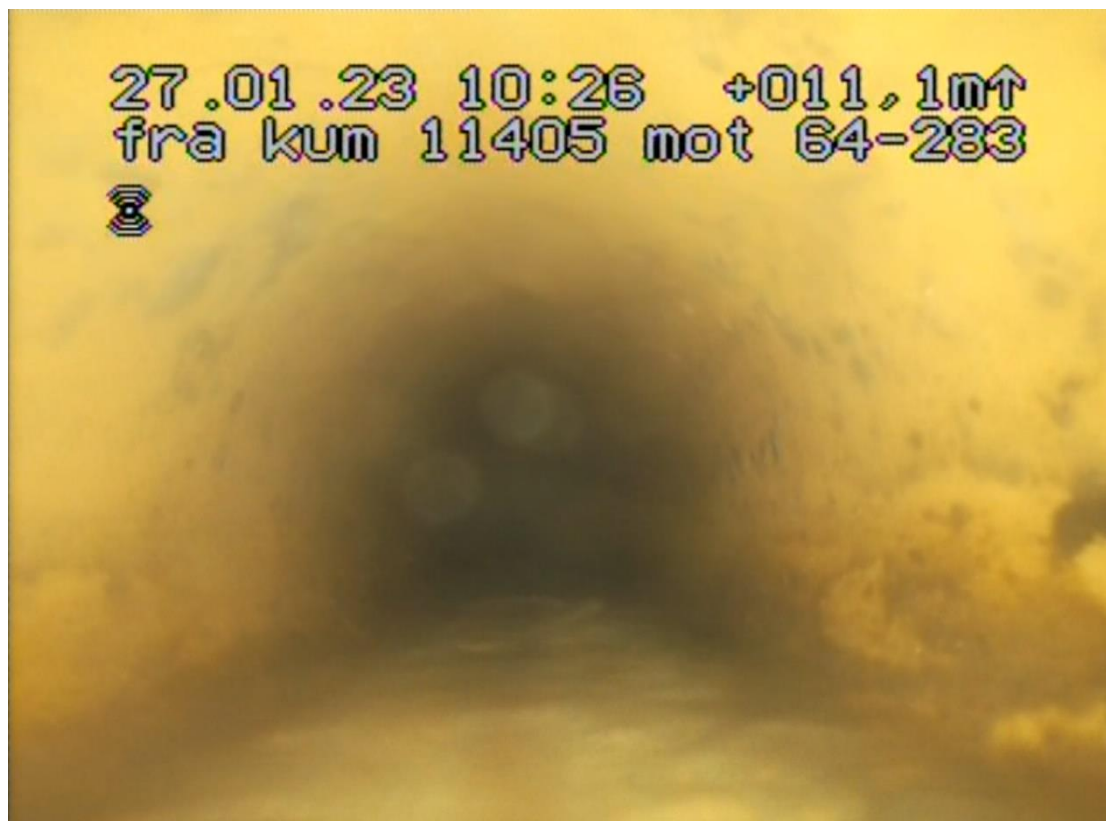
Vannspeil synker etter 11m

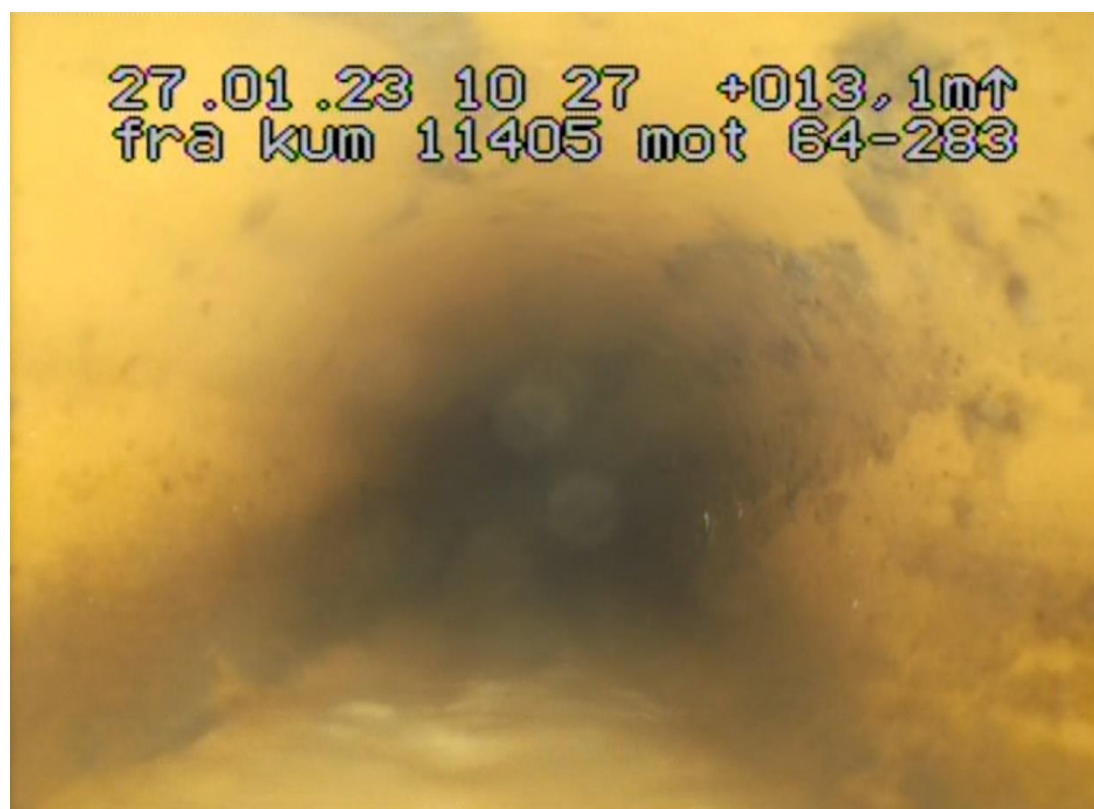
Etter 13m er det bra fall.
