# Rapport

## Rørinspeksjon

**Lokasjon** Vestre Karmøyveg 189c, Sævelandsvik

# Stikk i grøft

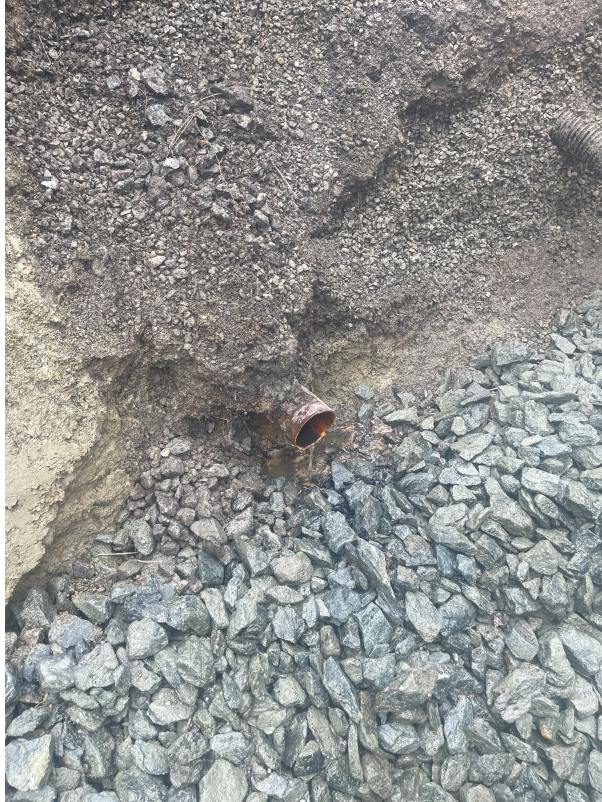
SI 0,00m Stikk i grøft

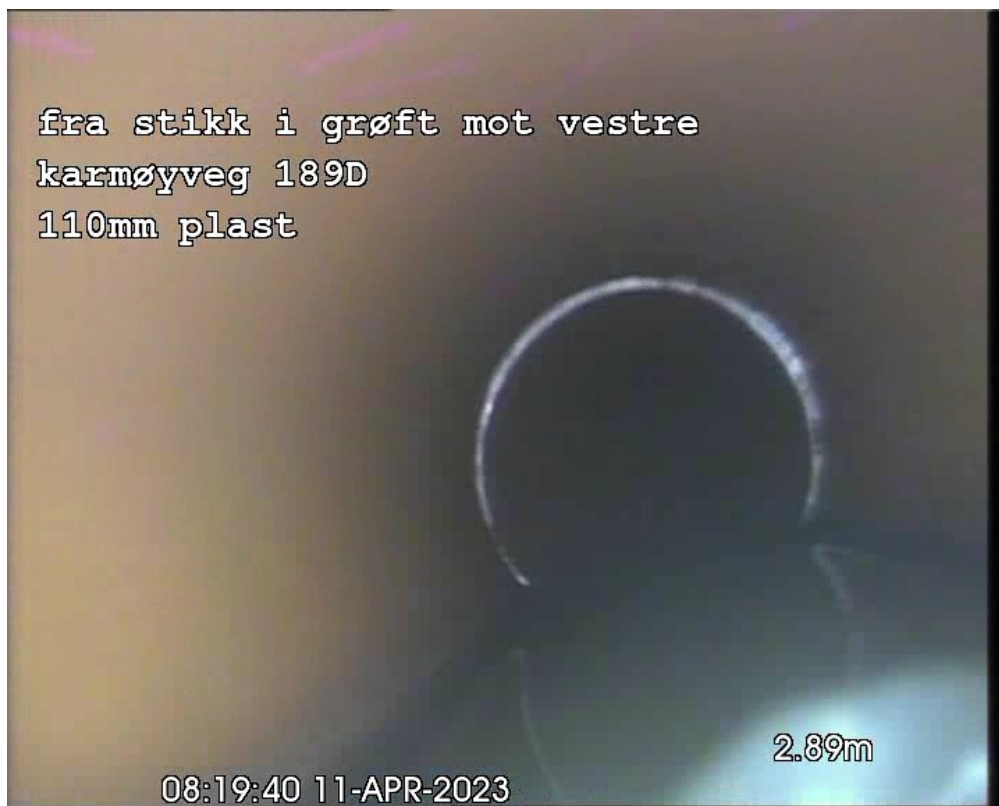
VN 2,90m Vannivå, Gradering 2

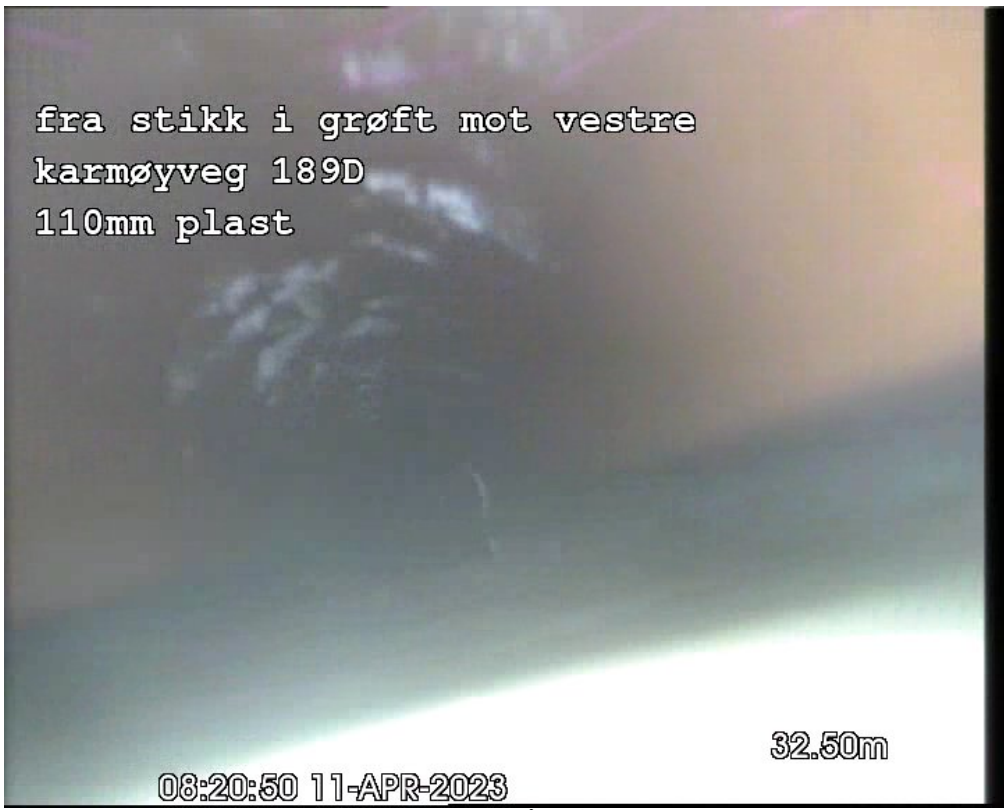
32.50m

VN 32,50m Vannivå, Gradering 3
