Rapport

Rørinspeksjon

Lokasjon Vestre Karmøyveg 197a, Sævelandsvik

Inspeksjon av stikk i grøft

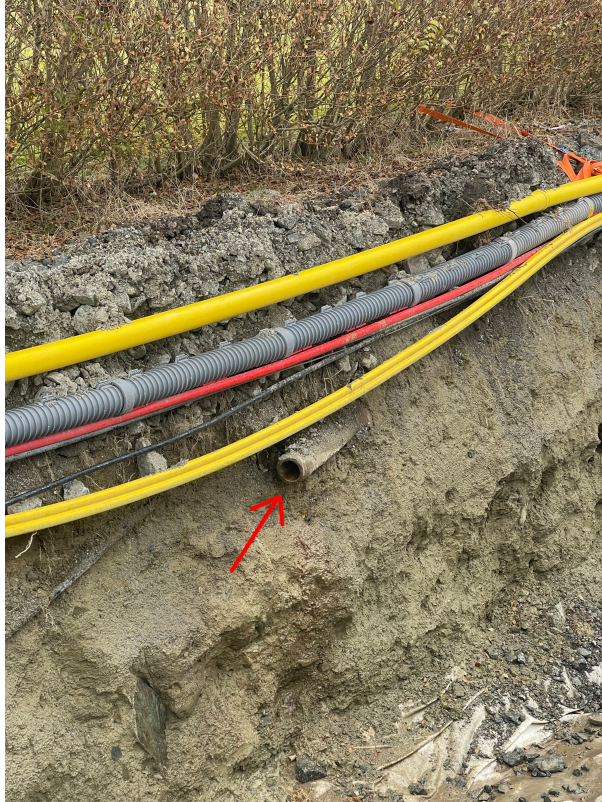
SI 0,00m Rør i grøft

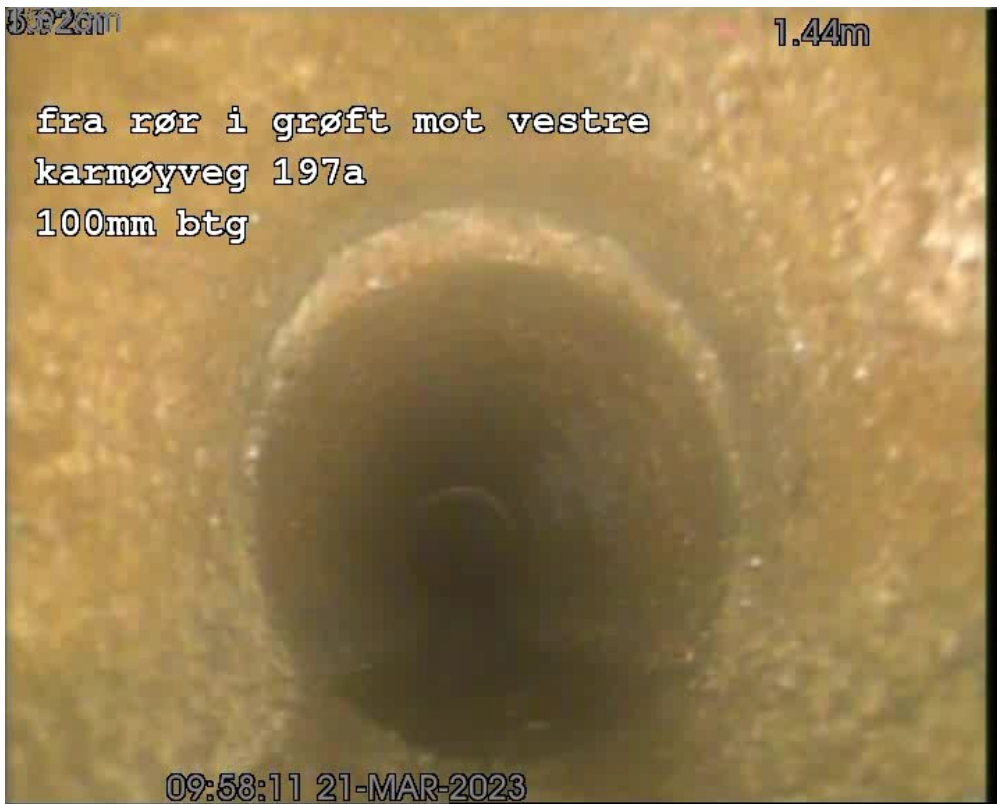
Mye dårlige skjøter på strekket. Mye røtter i rør

FS 1,40m Forskjøvet skjøt, Gradering 2, Retning: Langsgående, Kl 12-12

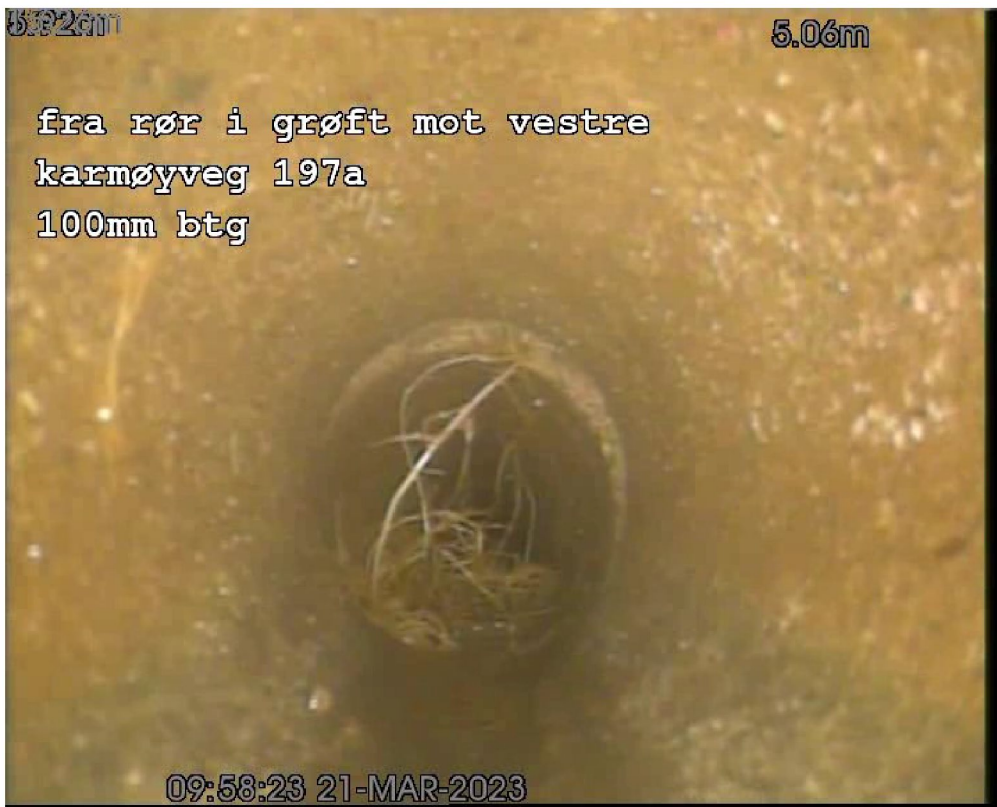
RØ 5,10m Røtter, Gradering 3, Type: Sammenfiltrede røtter, Kl 5-9

Inspeksjon måtte avbrytes i røtter på 11,5 meter, må rotspylest før videre inspeksjon.
