Rapport

Rørinspeksjon

Lokasjon Vestre Karmøyveg 207A, Sævelandsvik

Fra grøft mot hus

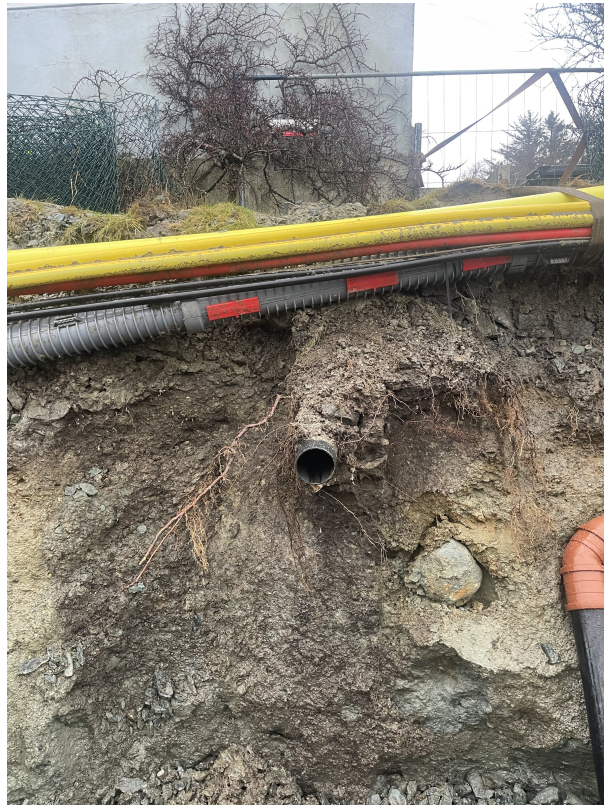
SI 0,00m Fra grøft mot hus

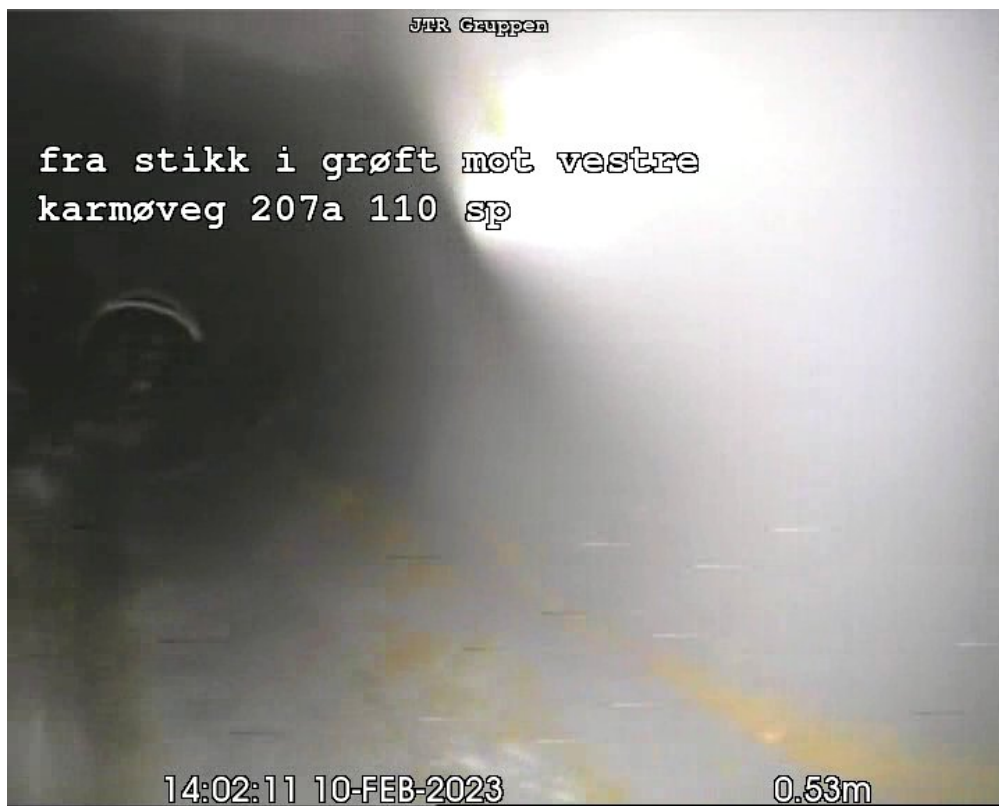
Punktdeformasjon på 0,5 meter. Sollrør bærer preg av slitasje

DF 0,50m Deformasjon, Gradering 1, Type: Punkt, KI3

Røret bør utbedres
