# Rapport

## Rørinspeksjon

**Utført** 2023-04-11  
**Lokasjon** Vestre Karmøyveg 193, Sævelandsvik

Inspeksjon av stikk

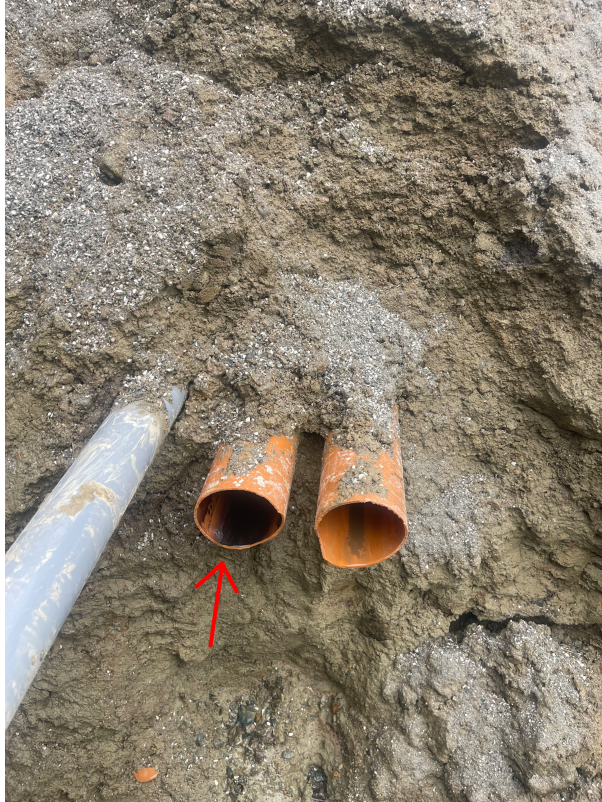
SI 0,00m Stikk i grøft

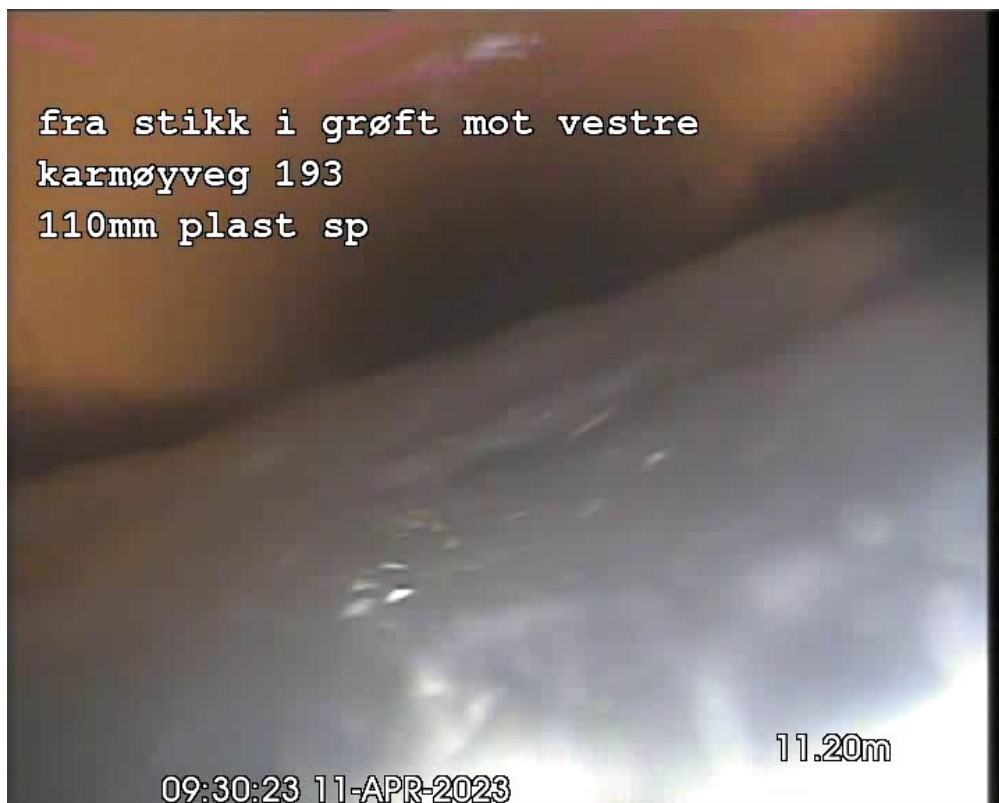
VN 11,20m Vannivå, Gradering 3

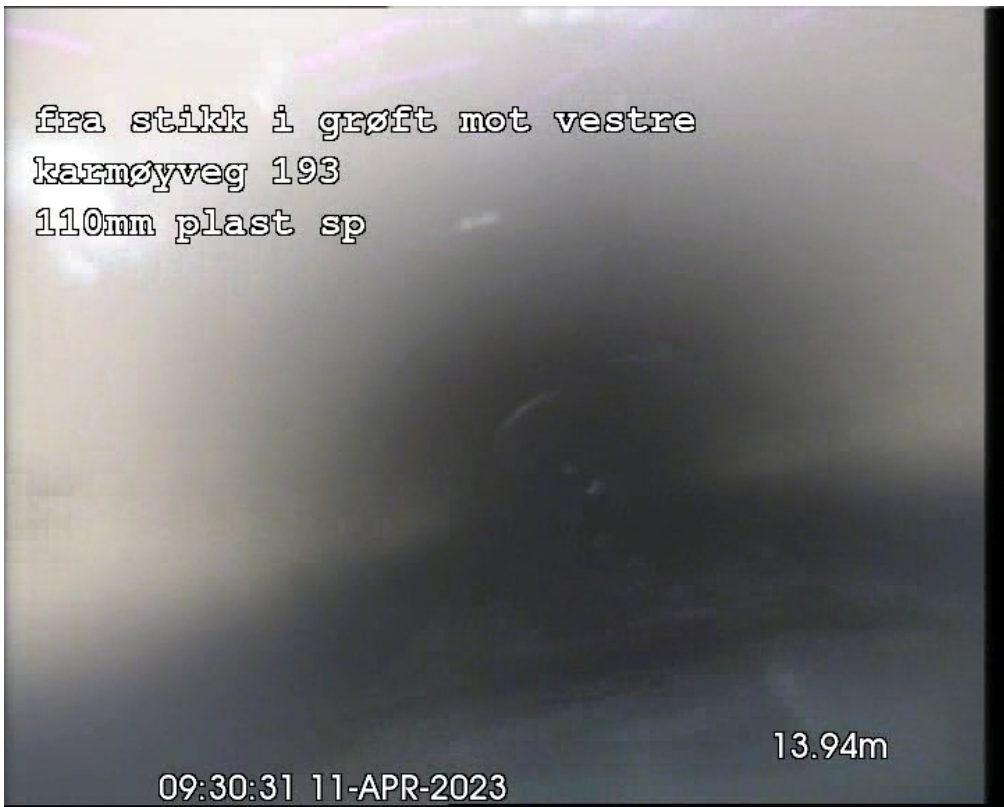
**Punktdeformasjoner enkelte plasser på strekket. Står vann enkelte plasser på strekket.**

DF 13,90m Deformasjon, Gradering 1, Type: Punkt, Kl 6

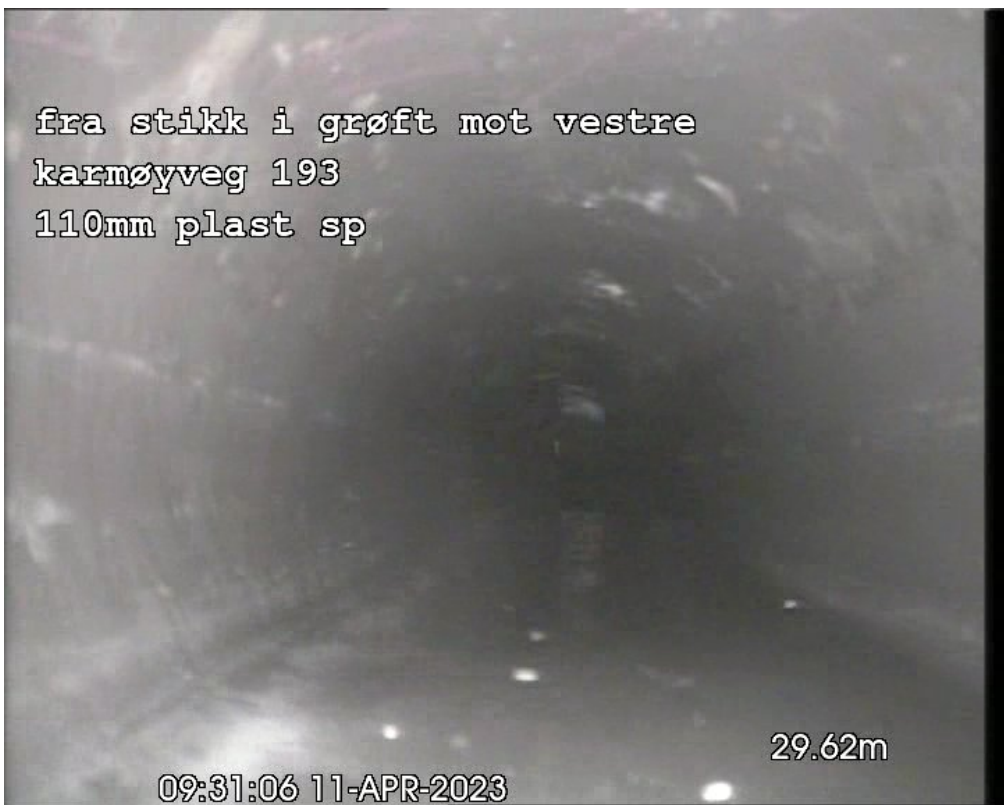
VN 29,60m Vannivå, Gradering 2

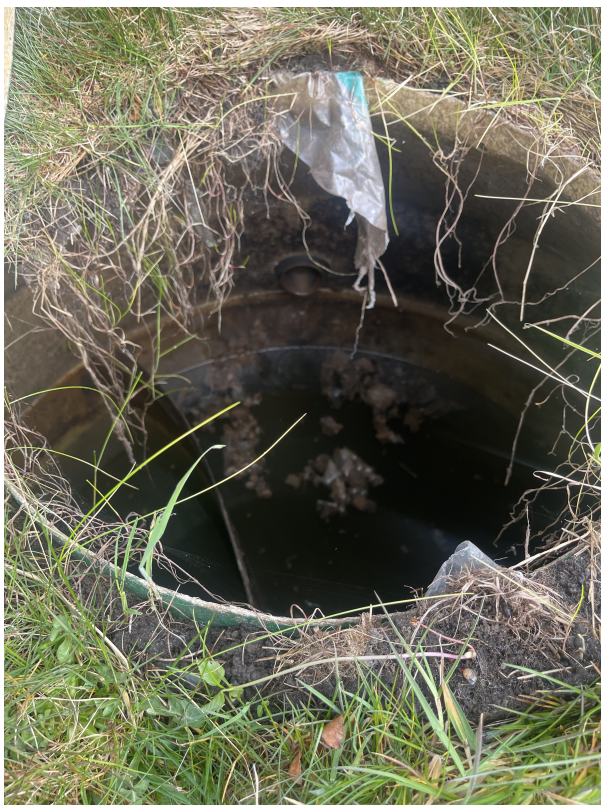
SI 0,00m Septiktank
