Rapport

Rørinspeksjon

Utført 2023-04-11
Lokasjon Vestre Karmøyveg 193, Sævelandsvik

Stikk fra grøft

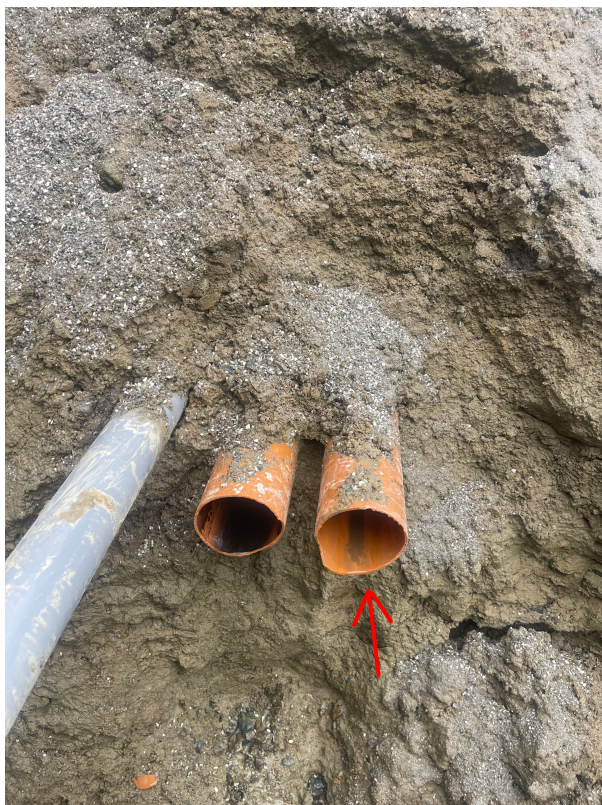
SI 0,00m Stikk fra grøft

fra stikk i grøft mot vestre
karmøyveg 193
110mm plast

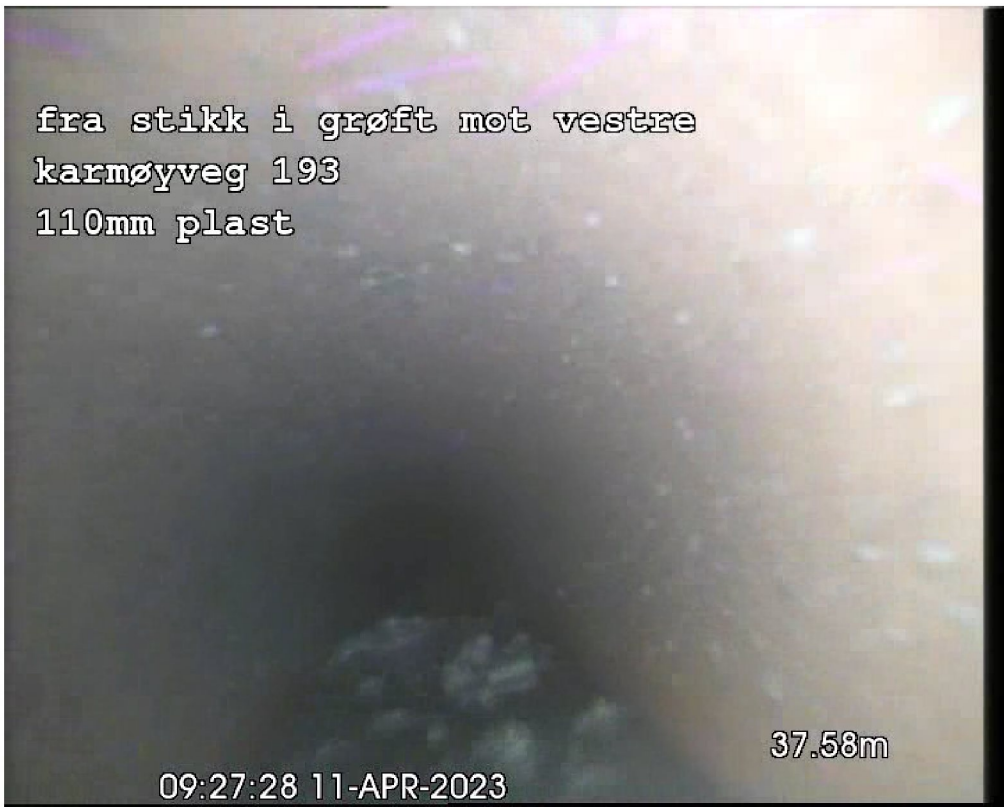
VN 4,30m Vannivå, Gradering 3
