Strekkinspeksjon - 31.03.2023 - 31.03.2023 13:51:19

Dato 31.03.2023	Kamera	Avrenning	Lsid 31.03.2023 13:51:19	No 1
Prosjektnavn Øvre eideveg 111	Lagringsmedium type	Inspeksjonsbil	Operatør B.E.	Skadepoeng 0

By/Sted Risa AS	Oppstrøms Kum	Nedløp	Rørlengde [mm]	0
Adresse/Gate Øvre Eideveg 111	Opp. kum type	grøft foran garasje	Total lengde [m]	11,10
Overlate forhold	Nedstrøms Kum		Inspisert lengde [m]	11,10
Fra kart	Ned. kum type		Byggeår	
Diameter 110mm	Inspeksjonsformål			
Ledningstype	Inspeksjonsmetode			
Renoveringsmetode:	Inspeksjons retning		Motstrøms	
Foringsmateriale:	Rengjøring			
Rørmateriale Plast	Anmerkning/Generell kommentar

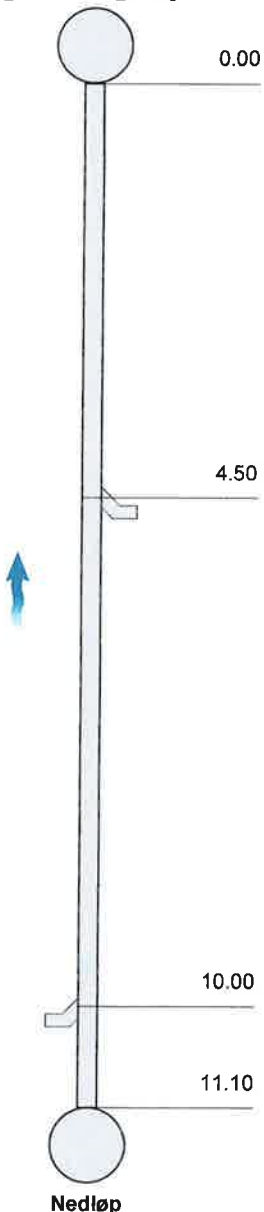
0.00	SI	Start inspeksjon	00:00:00		0,00	0 %
	4.50	TK	Tilkopling, Prefabrikkert grennrør. på 9 Kl.	00:01:00		0,00	0 %
	10.00	TK	Tilkopling, Prefabrikkert grennrør. på 3 Kl.	00:01:24		0,00	0 %
	11.10	IF	Inspeksjon fullført / Nedløp	00:01:49		0,00	0 %
			Nedløp
