Sjekkliste for kontroll av private stikkledninger

Adresse: øvre eideveg 109

Strekkinspeksjon - 31.03.2023 - 31.03.2023 14:16:01

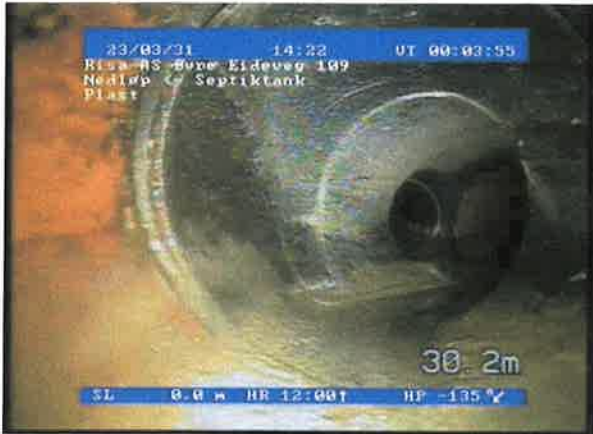
19_132317_120.jpg, 00:03:55, 30.20

Inspeksjon avbrutt, Andre / Klarer ikke stake lenger.
