OPPDRAAG ID #KAH1008

Rørinspeksjon

Lokasjon Vestre Karmøyveg 215C, Sævelandsvik

Fra rør i grøft mot vestre karmøyveg 215C

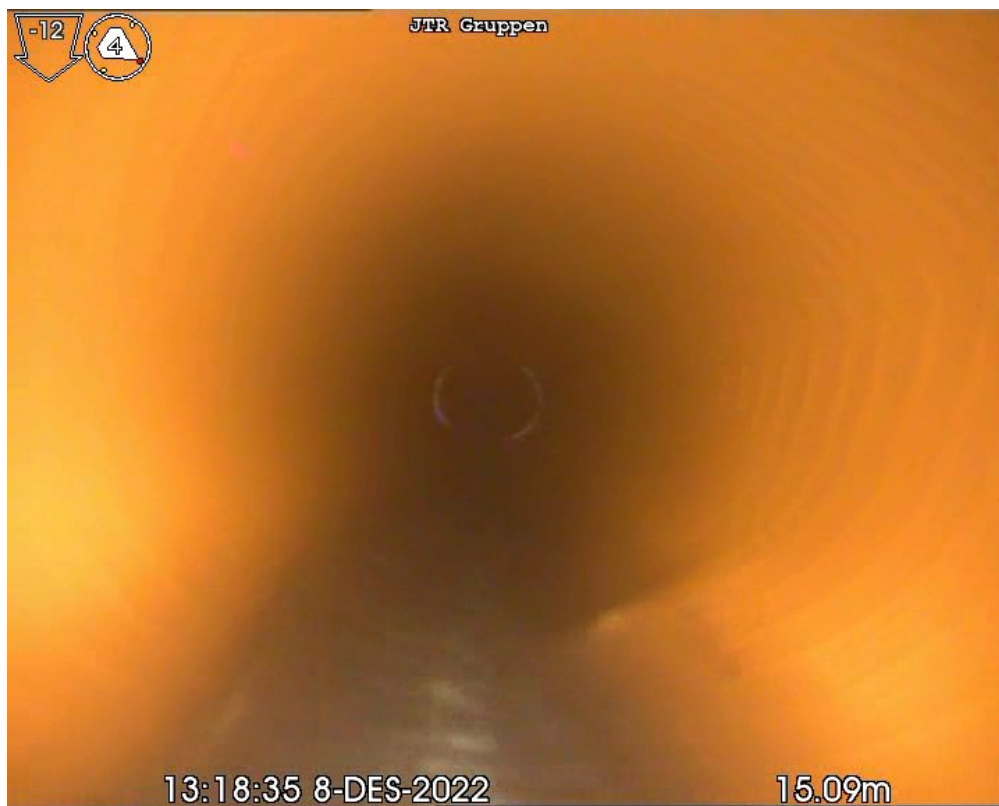
DF 15,10m Deformasjon, Gradering 1, Type: Punkt, Kl 5

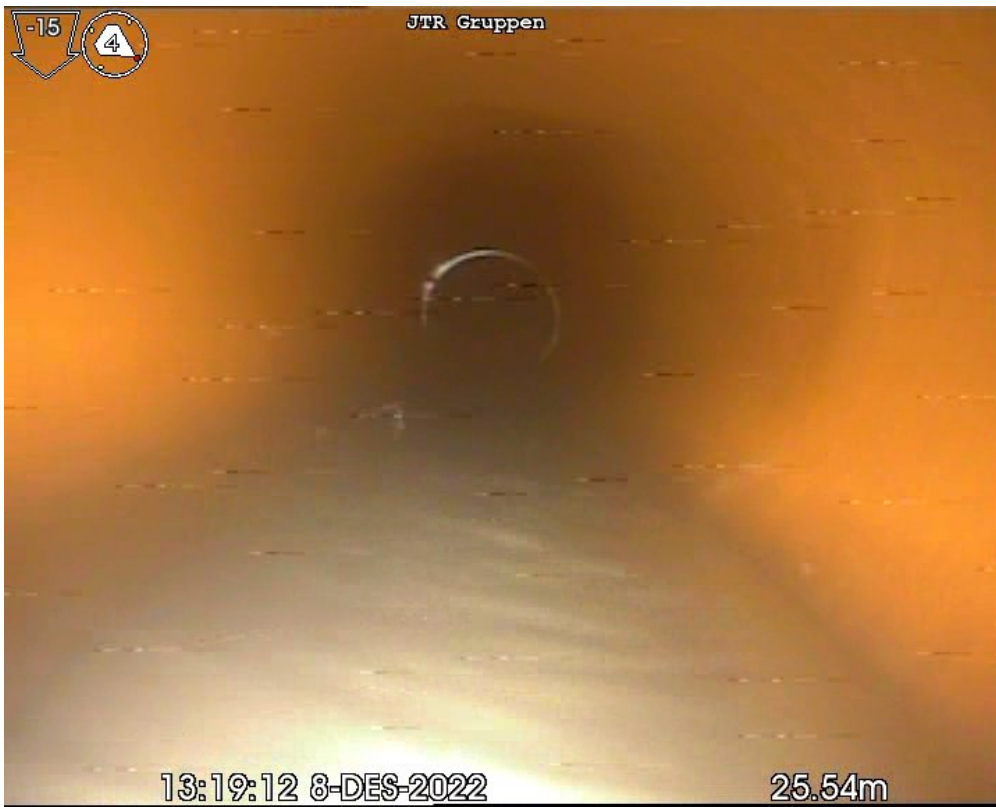
VN 25,50m Vannivå, Gradering 2

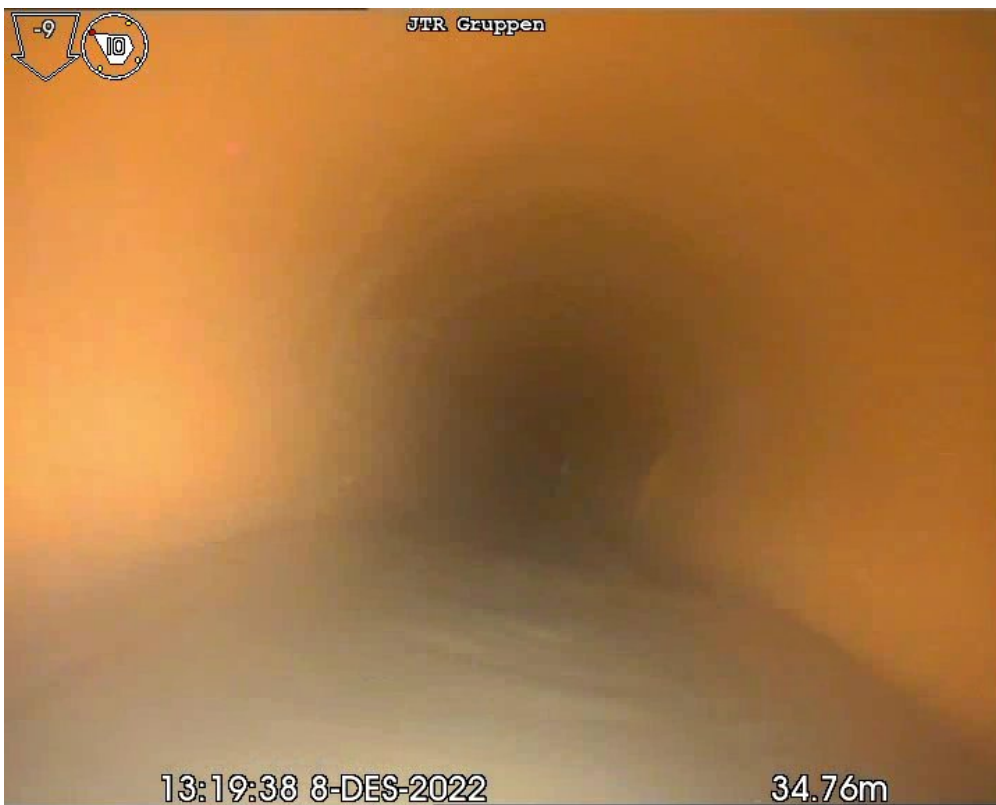
VN 34,80m Vannivå, Gradering 3

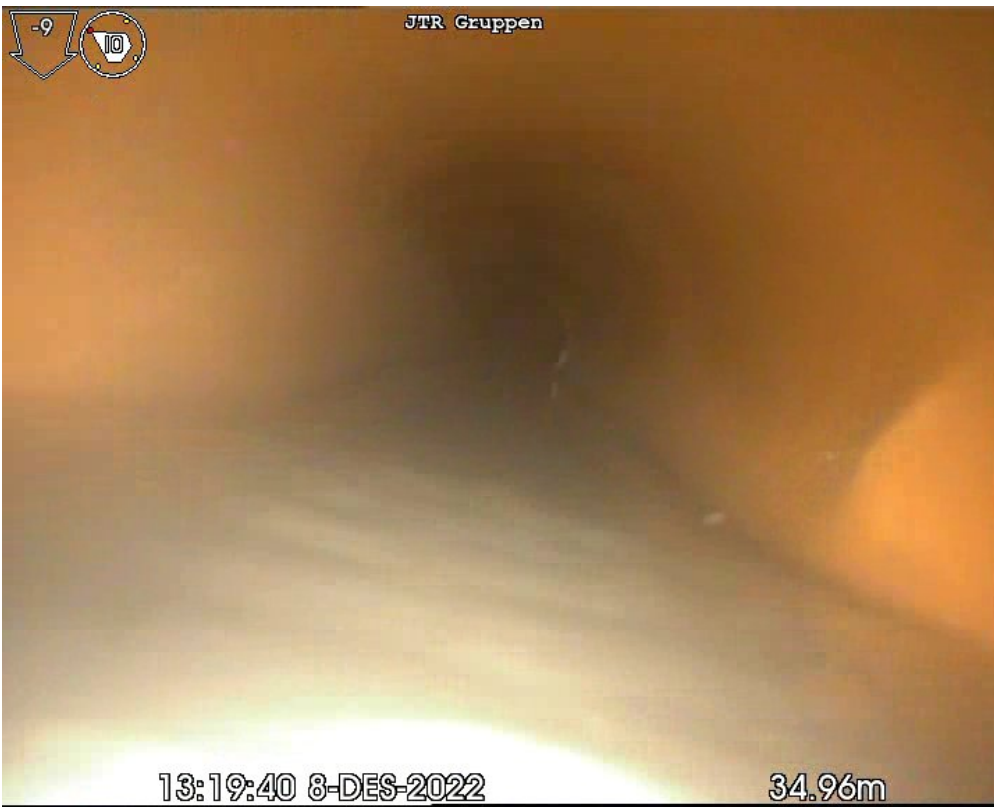
DF 35,00m Deformasjon, Gradering 1, Type: Punkt, Kl 4

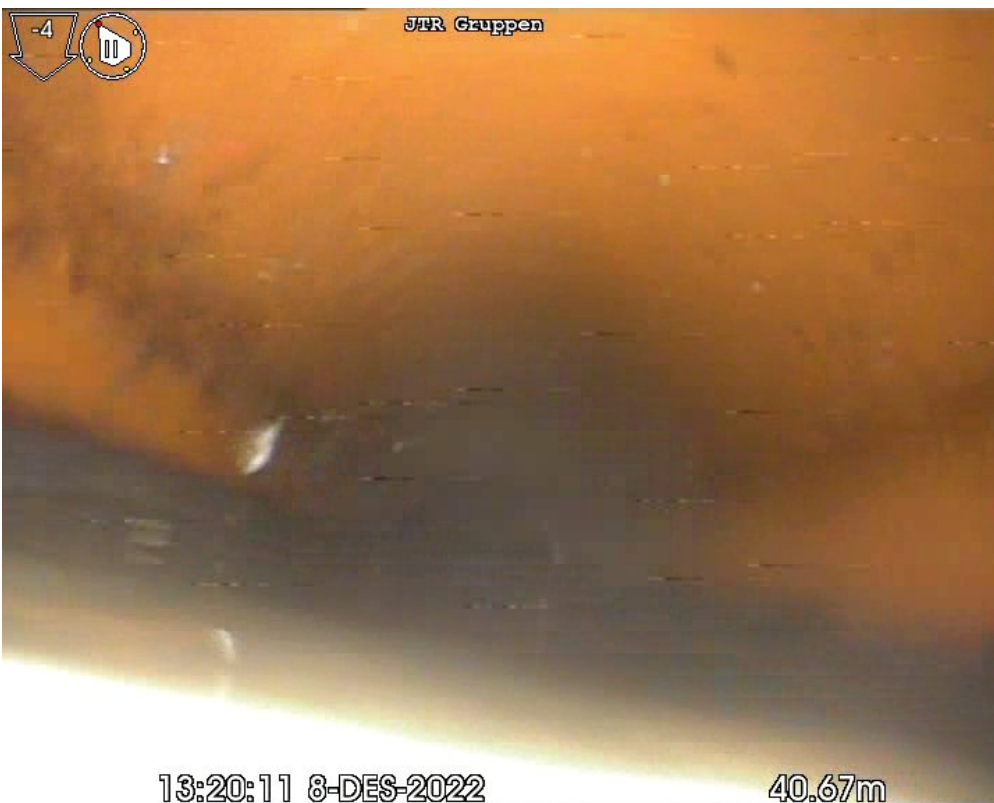
VN 40,70m Vannivå, Gradering 4

Røret bør utbedres
