Rapport

Rørinspeksjon

Utført 2023-01-18
Lokasjon Vestre Karmøyveg 215C, Sevlandsvik

Fra utløp septiktank

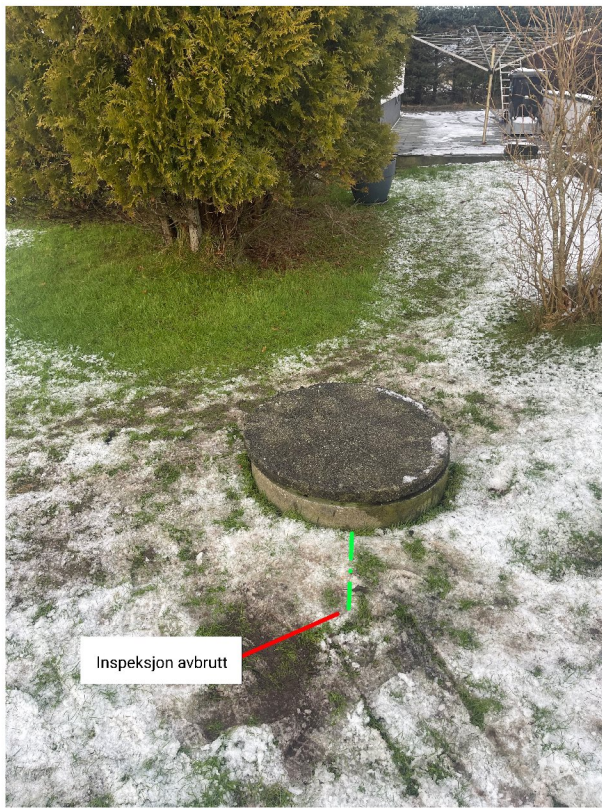
0,00m	SI-SL	Fra utløp septiktank
