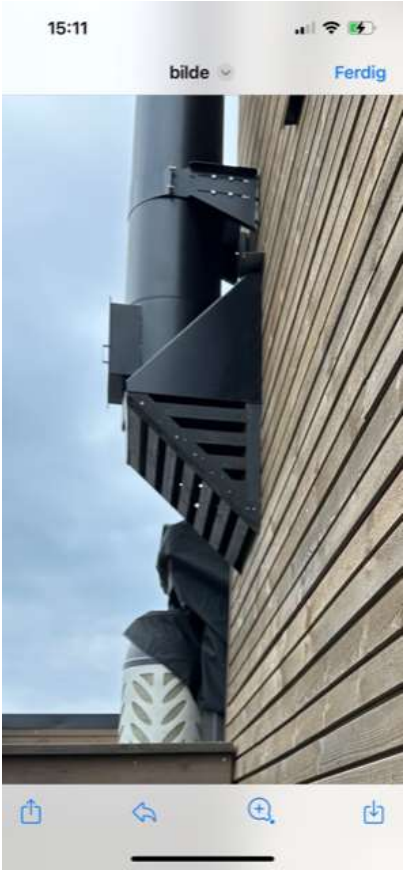
Kvass kant ved pipe utbedret.

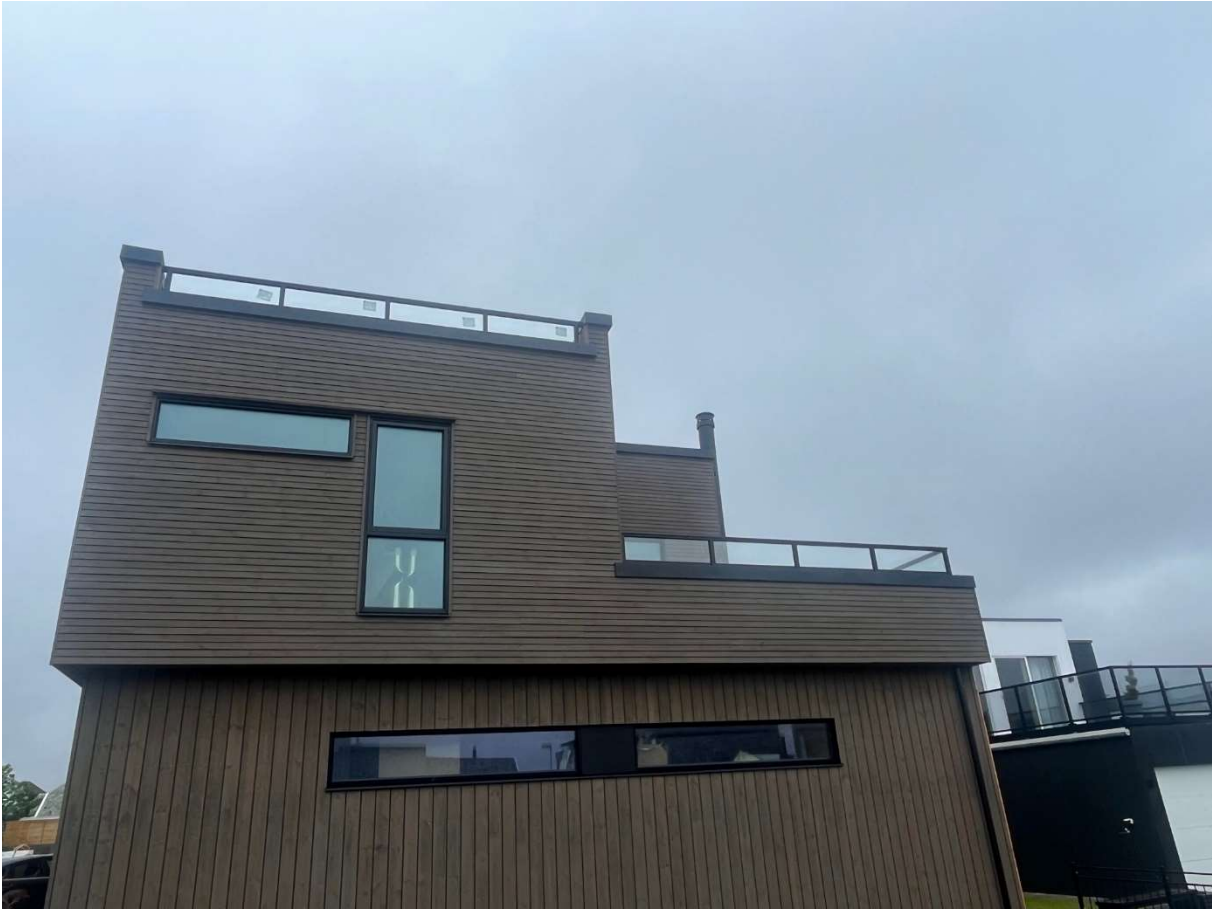
Rekkverk monterert.
