Rapport

Rørinspeksjon

Lokasjon Tangenvegen 5, Sævelandsvik

Fra stikk i grøft mot tangenvegen 5

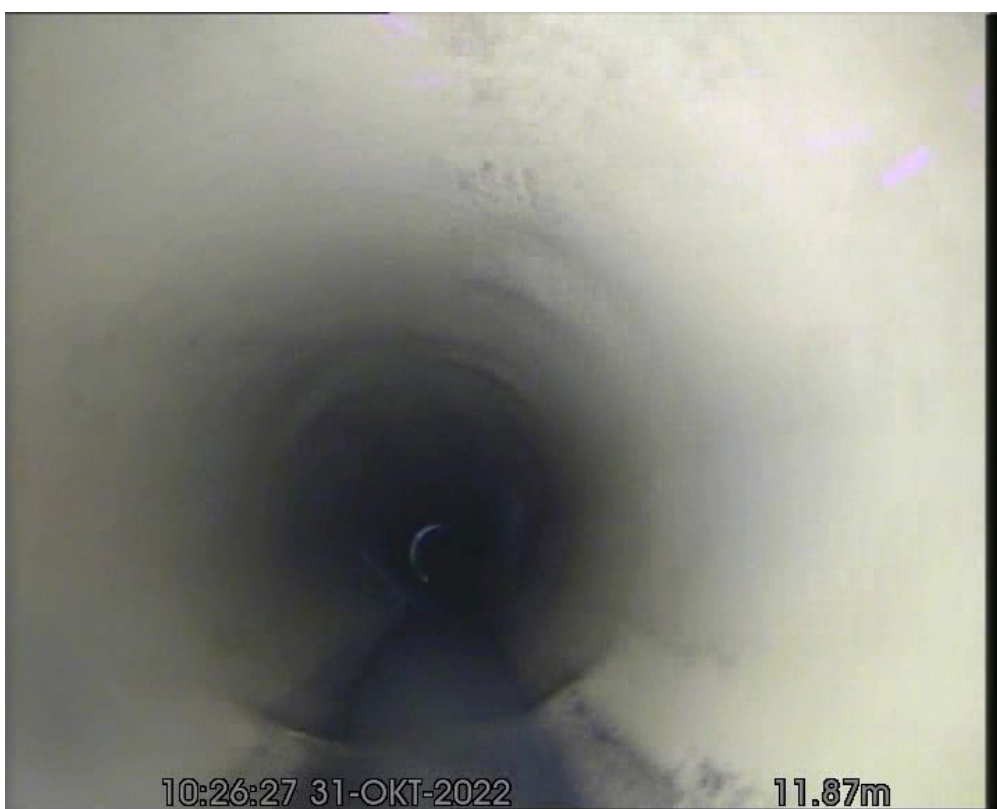
11.87m

DF 11,90m Deformasjon, Grødering 1, Type: Punkt, KI 5,7

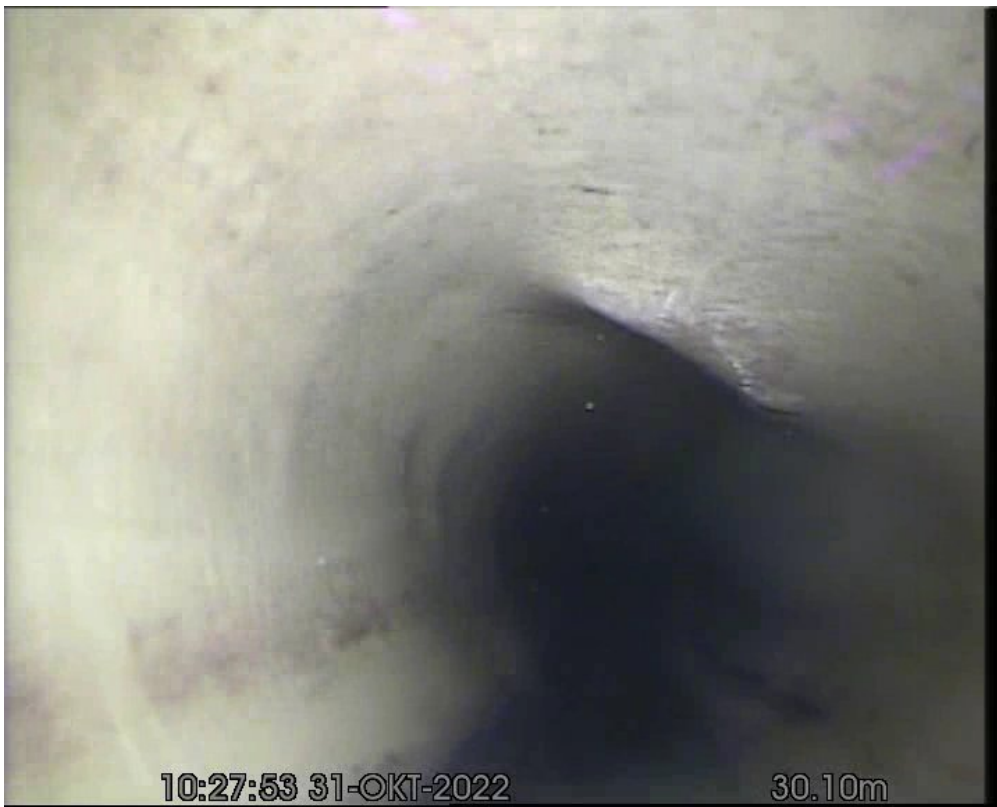
30.10m

DF 30,10m Deformasjon, Gradering 2, Type: Punkt, KI 12-2

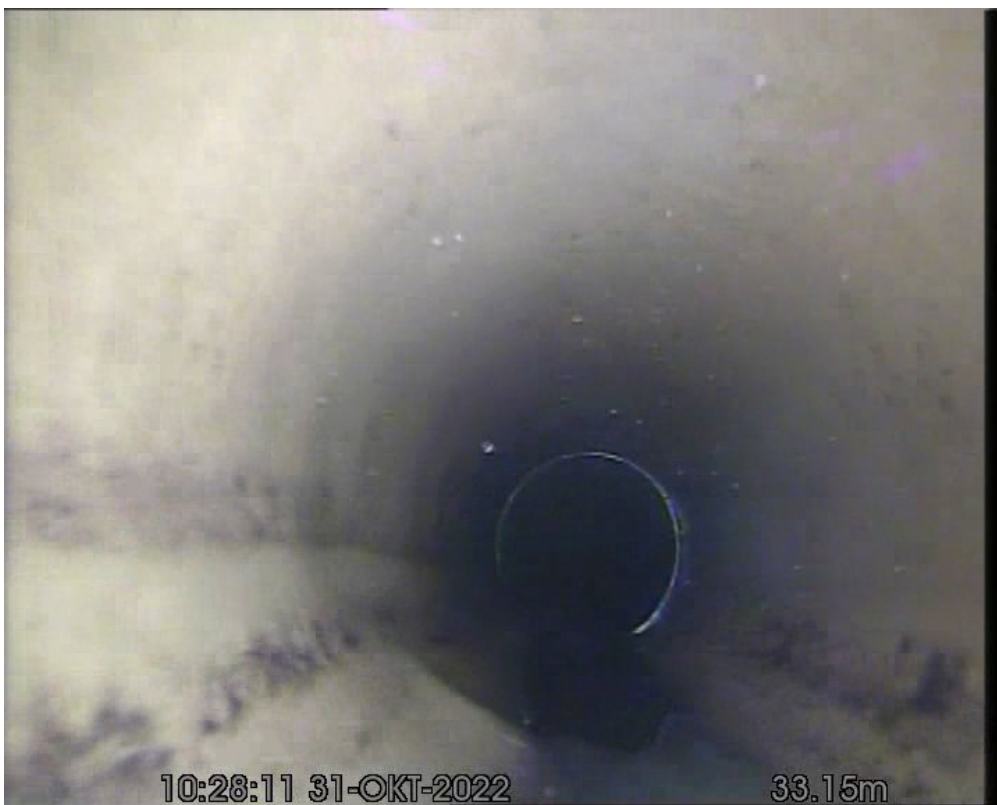
33.15m

DF 33,10m Deformasjon, Gradering 1, Type: Punkt, KI 7

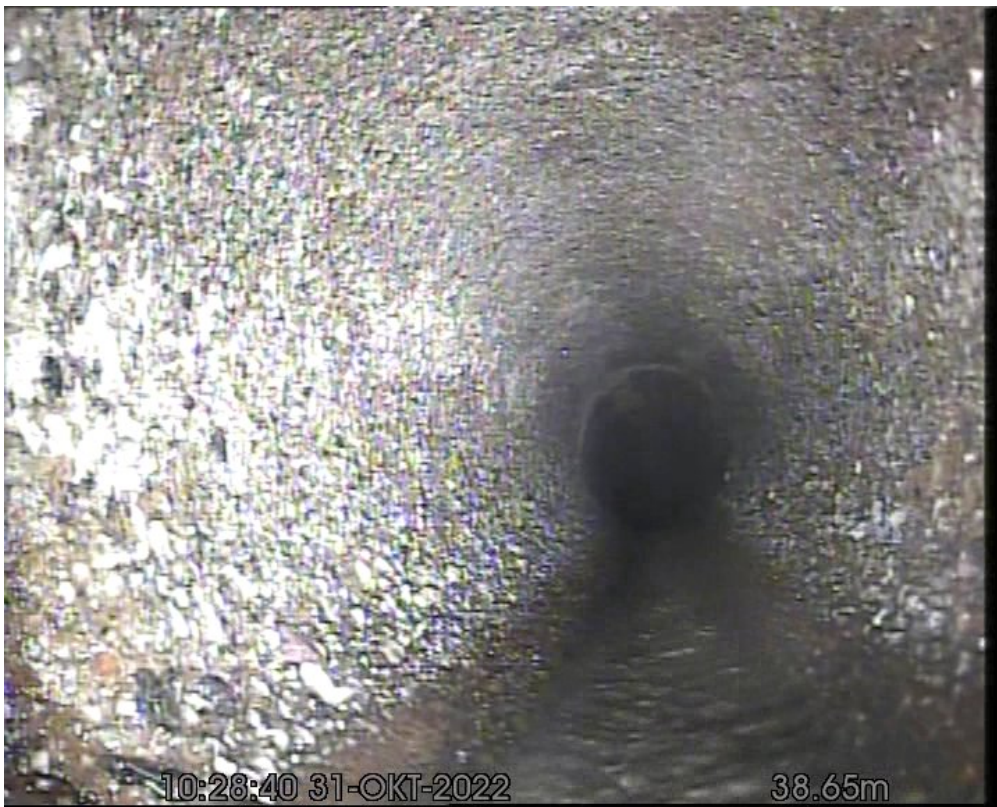
38.65m

KS 38,60m Korrosjon/slitasje, Gradering 3, KI 12-12

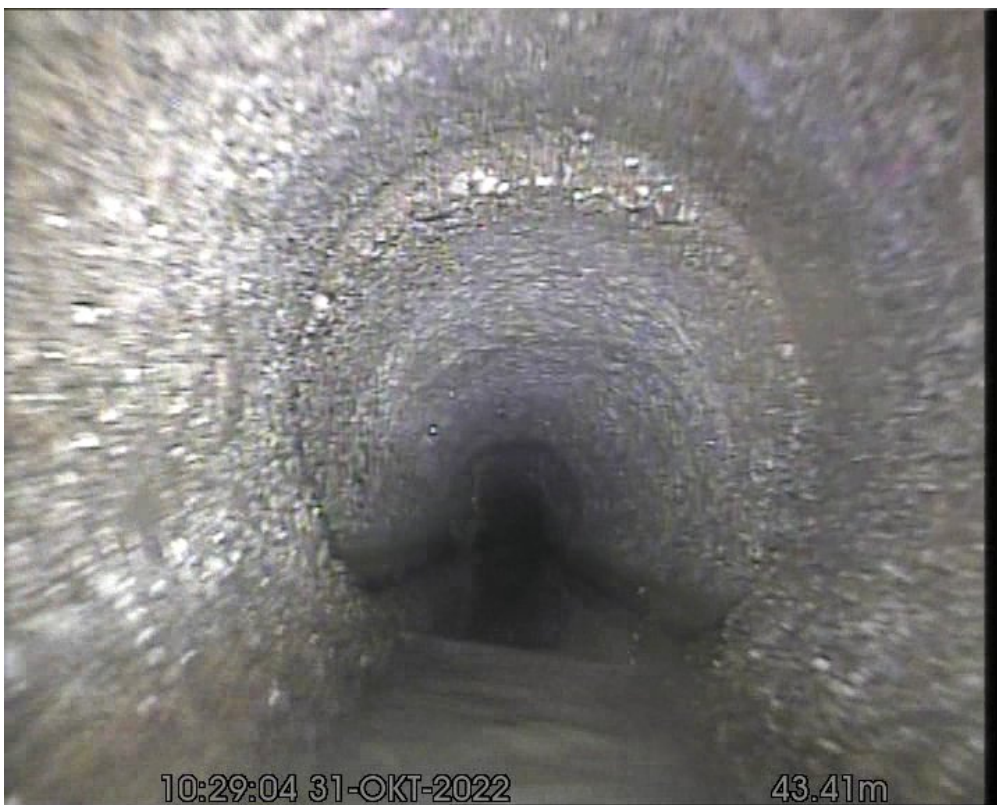
43.41m

FS 43,40m Forskjøvet skjõt, Gradering 2, Retning: Tversgående, KI 10-2

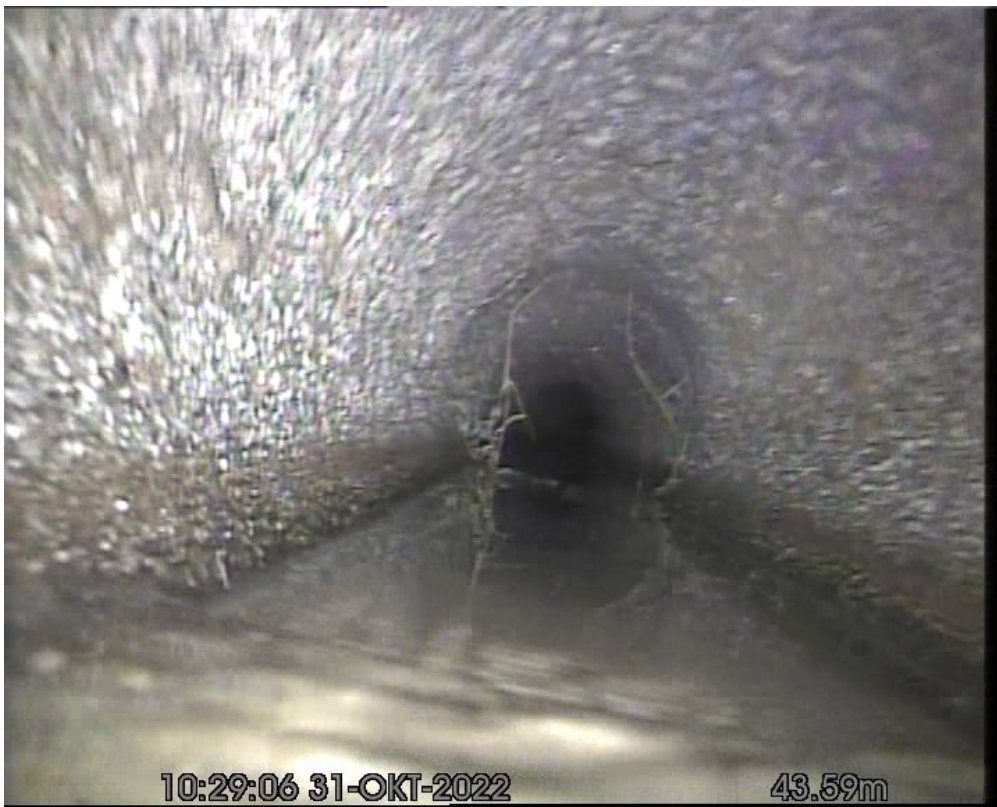
43.59m

VN 43,60m Vannivå, Gradering 2

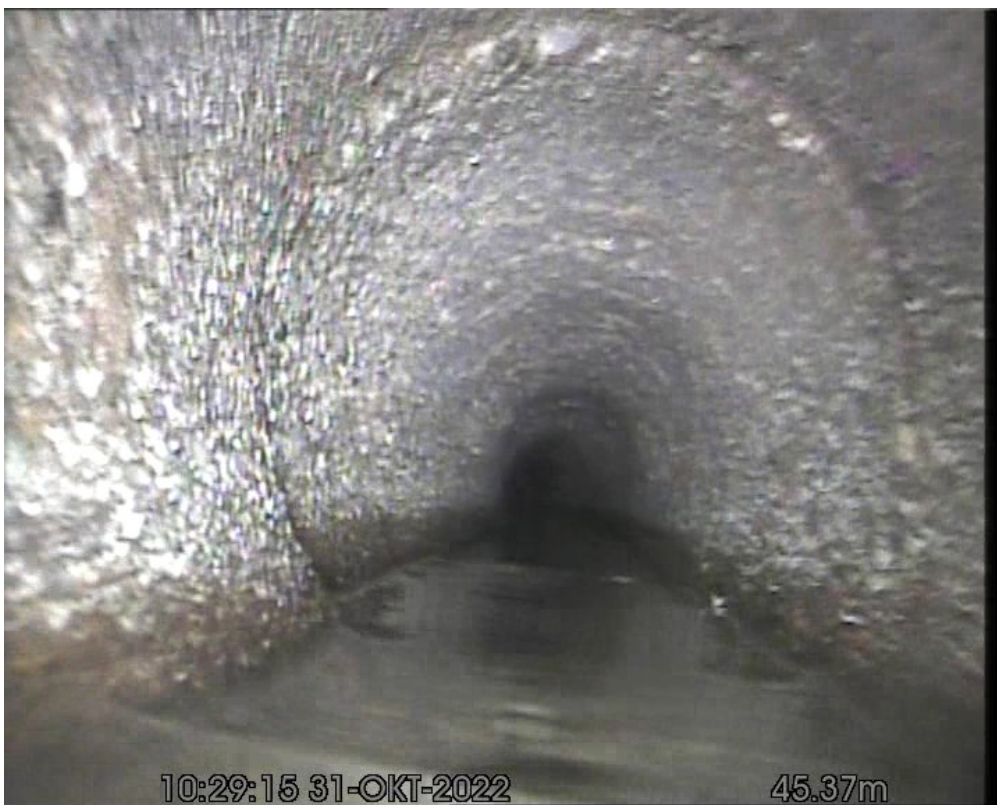
45.37m

FS 45,40m Forskjøvet skjøt, Gradering 2, Retning: Tversgående, KI 10-2

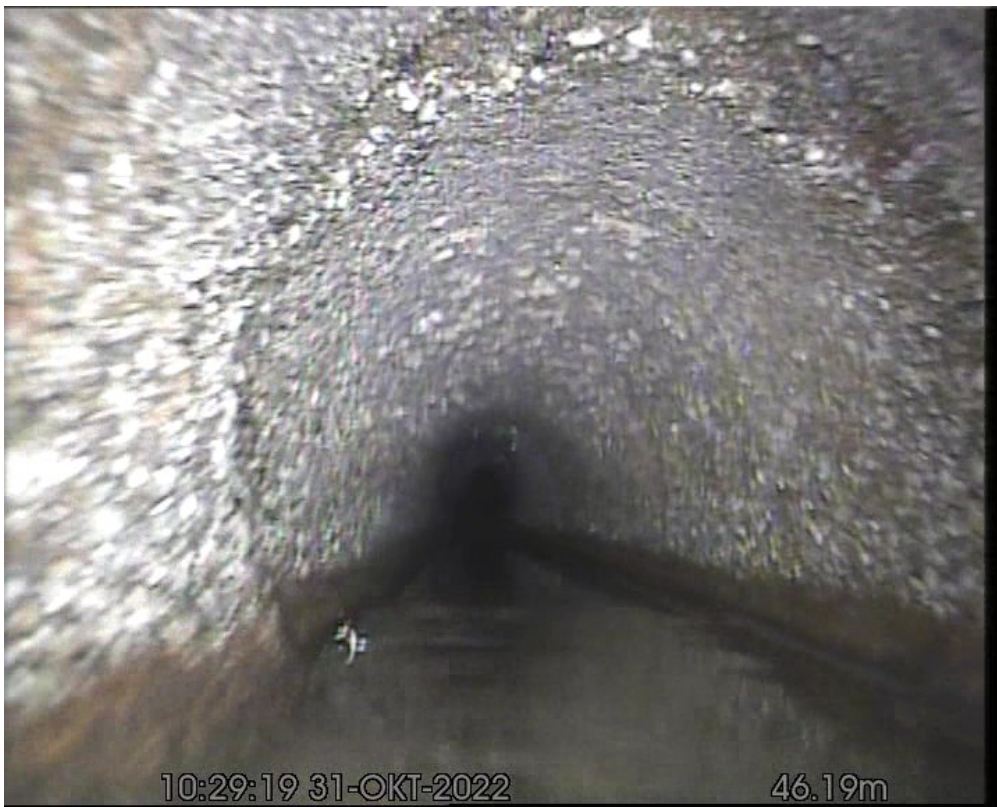
46.19m

FS 46,20m Forskjøvet skjot, Gradering 2, Retning: Tversgående, KI 10-2

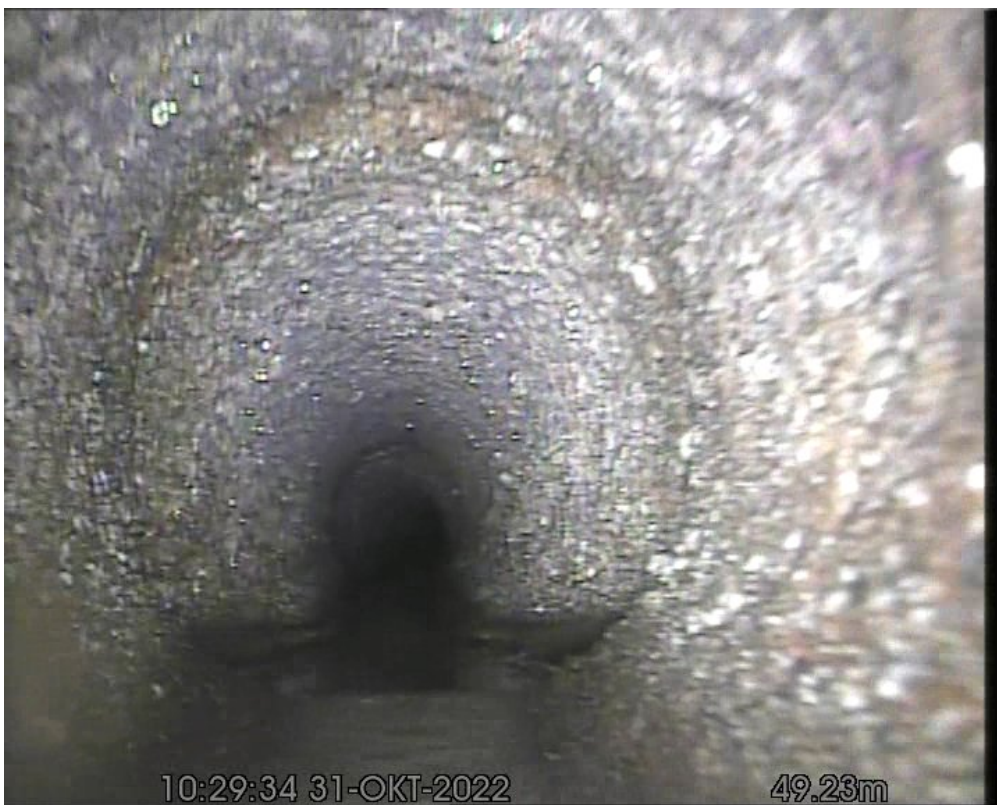
49.23m

FS 49,20m Forskjøvet skjot, Gradering 2, Retning: Langsgående, KI 12-12

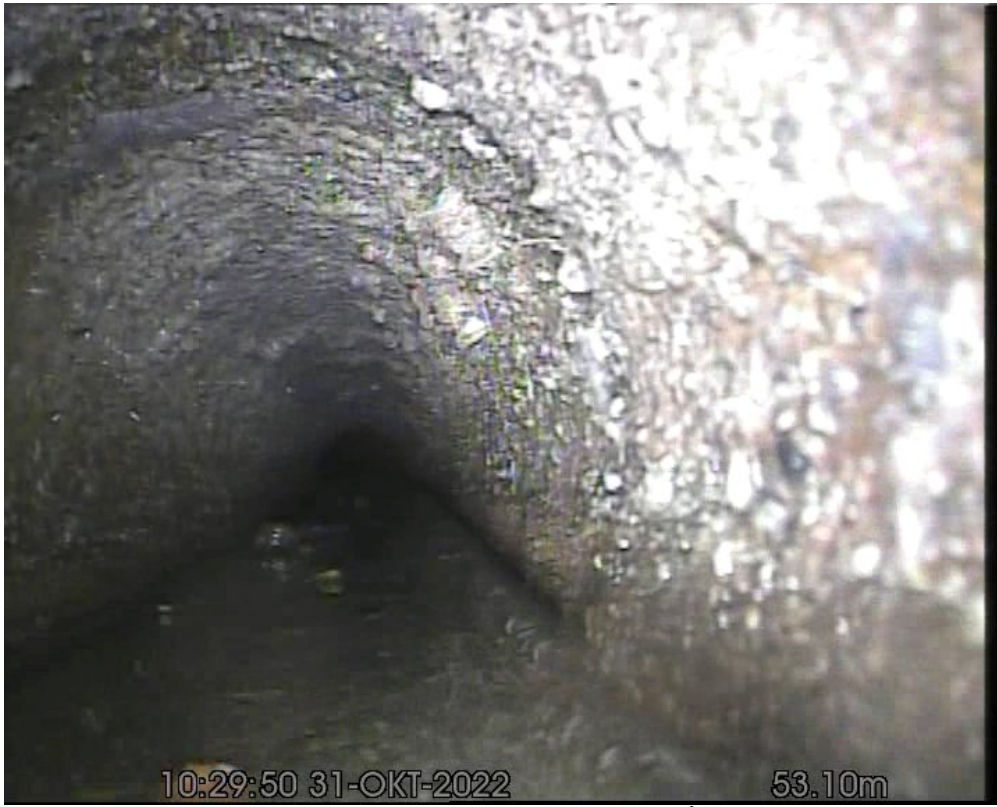
53.10m

FS 53,10m Forskjøvet skjøt, Gradering 2, Retning: Langsgående, Kl 12-12

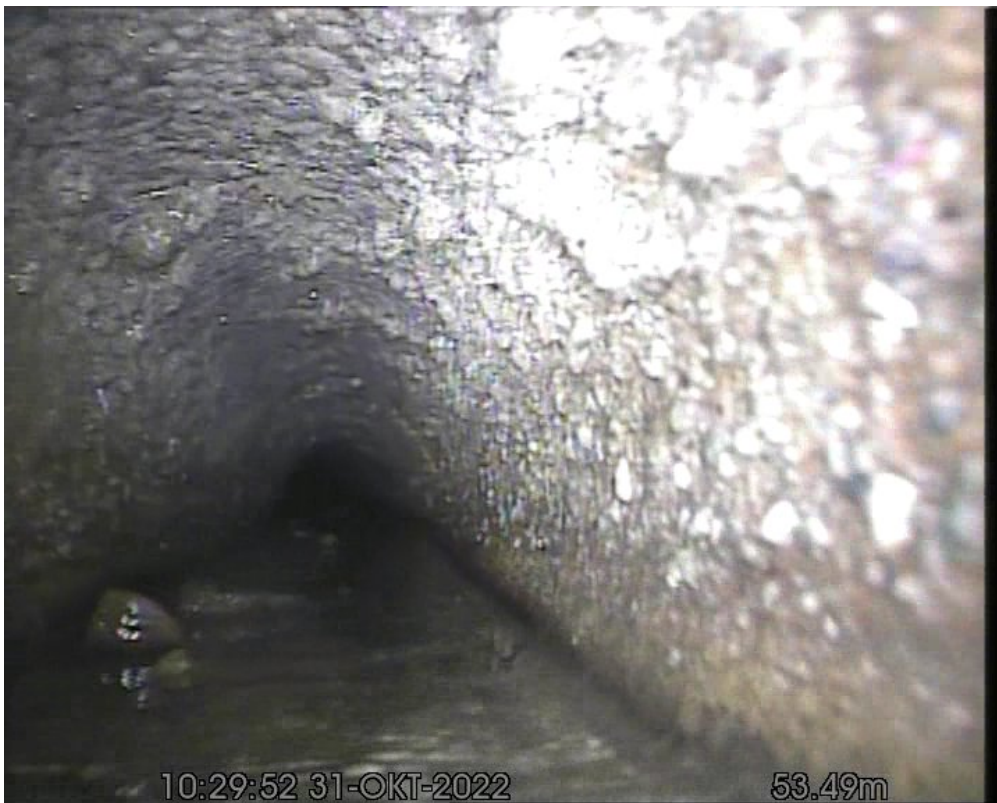
53.49m

UB 53,50m Rust, fett og sedimenter, Gradering 2, Type: Sedimenter, Kl 4-8 kom ikke lenger med spyleslange

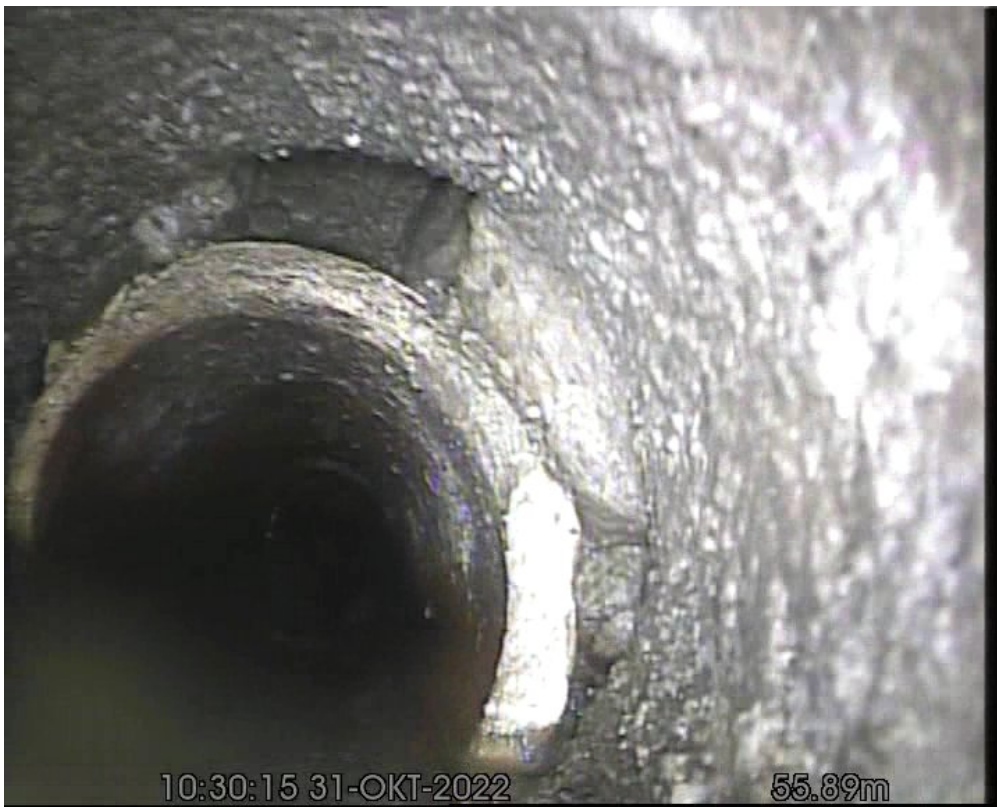
55.89m

FS 55,90m Forskjøvet skjøt, Gradering 4, Retning: Langsgående, Kl 12-12

Røret bør utbedres

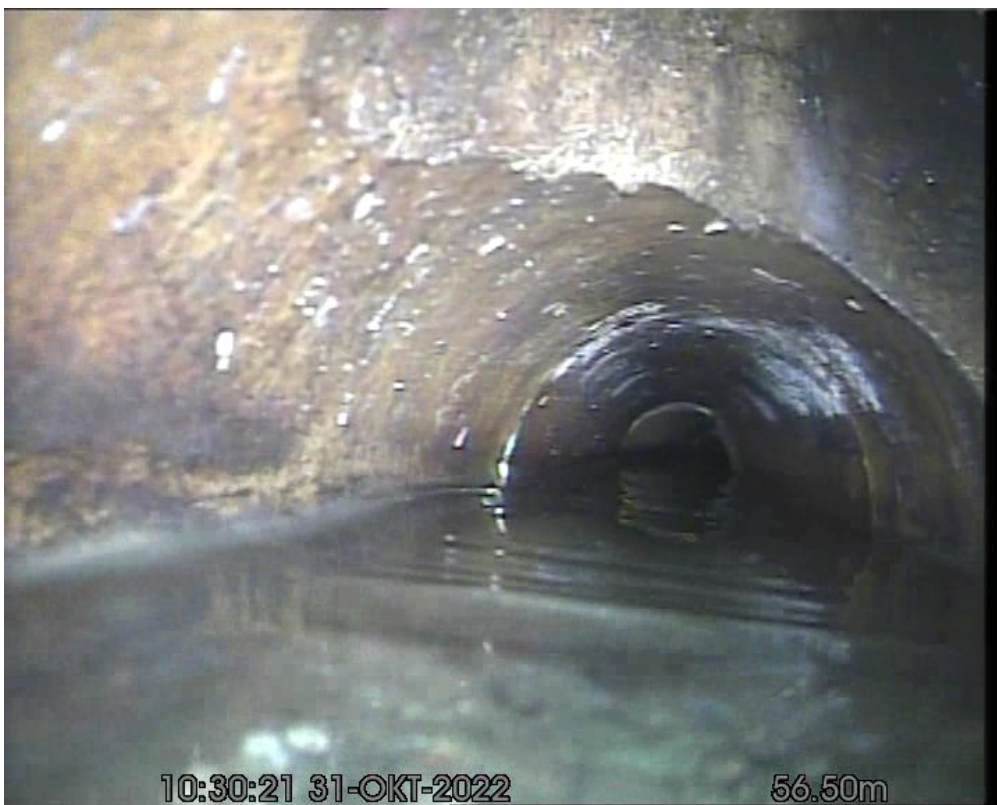
56.50m

VN 56,50m Vannivå, Gradering 3
