## Opptaksprotokoll

Dato 04.08.2023  
Opptak Bøvegen 10, spillvann, 150 mm betong

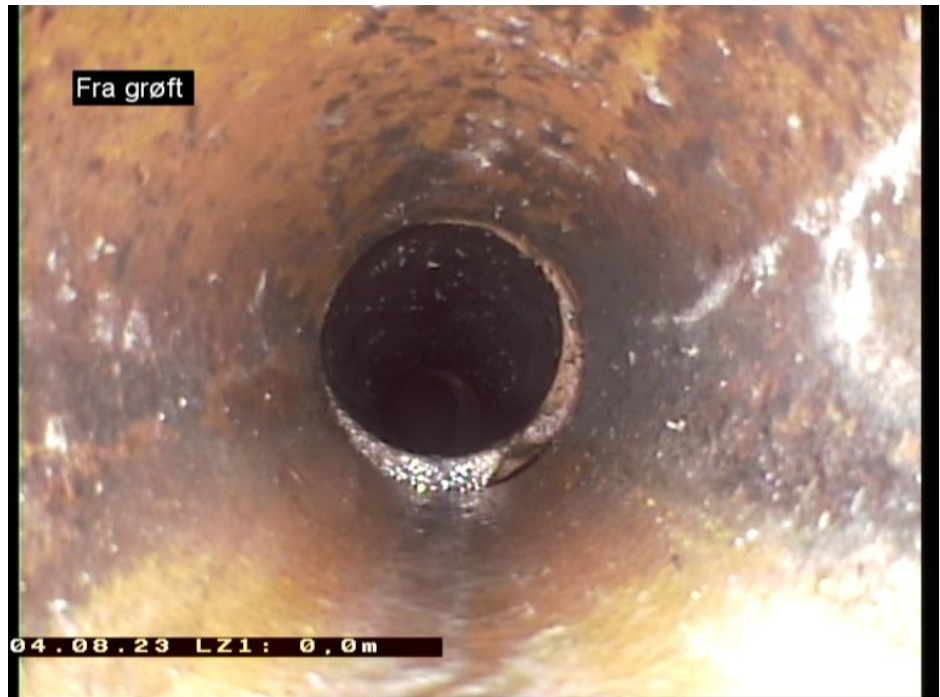
Foto 001

Fra grøft

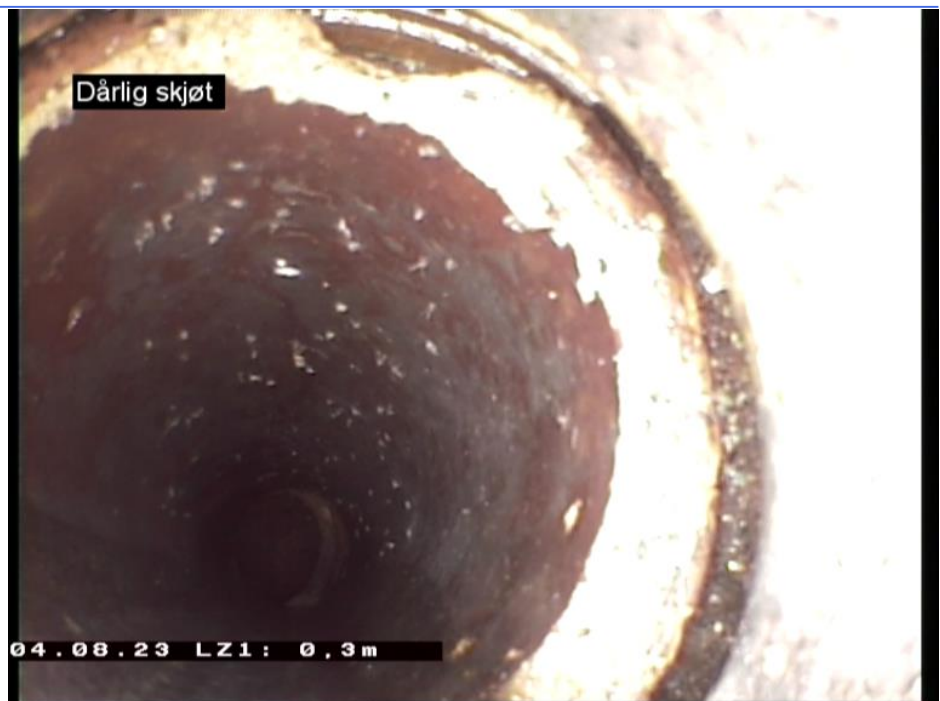
Foto 002

Dårlig skjøt

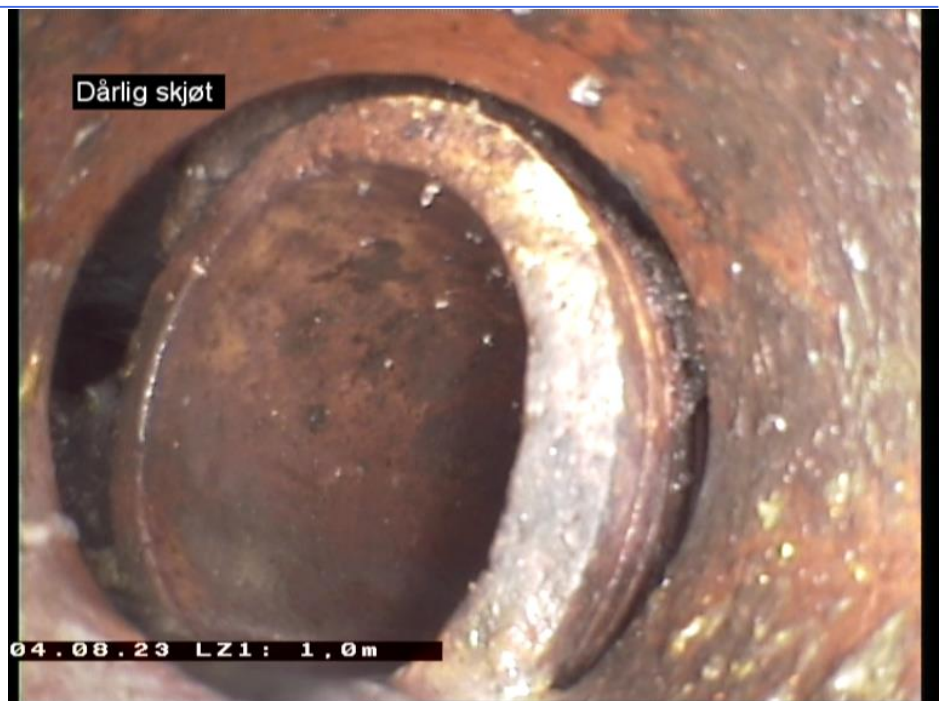
Foto 004

Dårlig skjøt

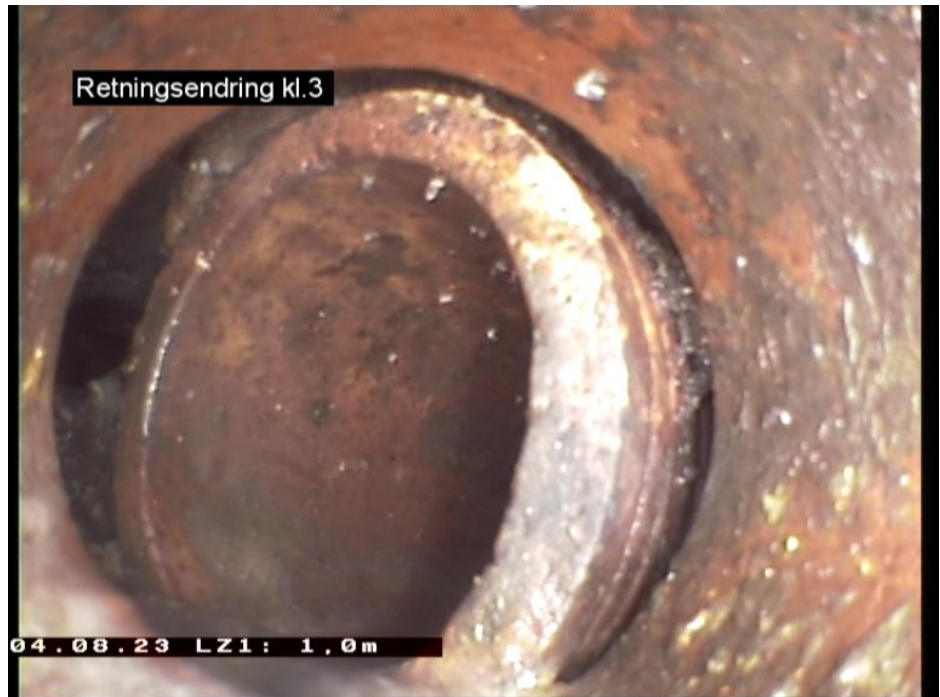
Foto 005

Retningsending kl.3

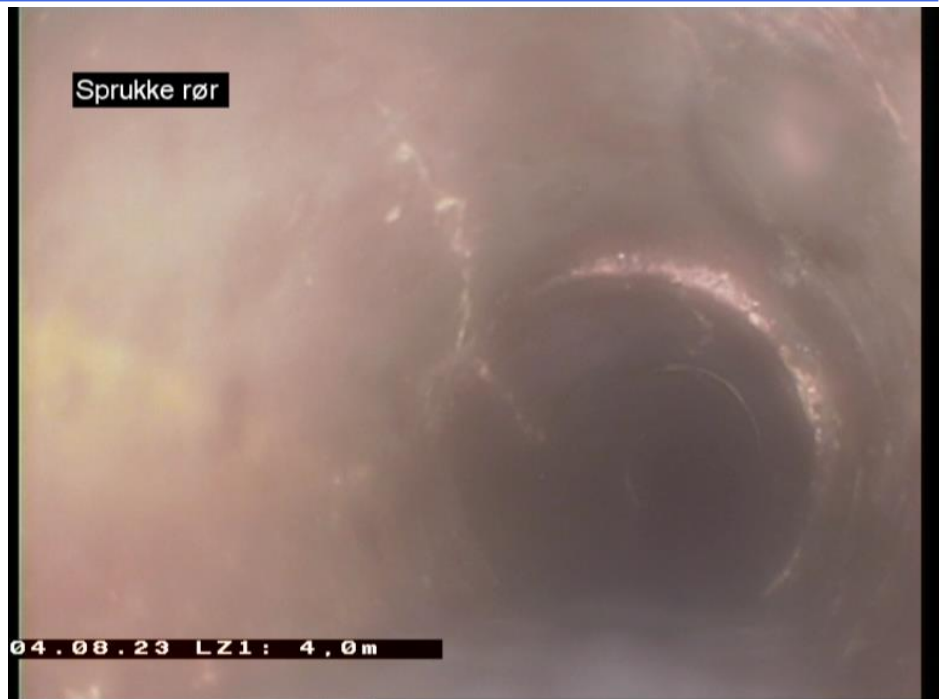
Foto 007

Sprukke rør

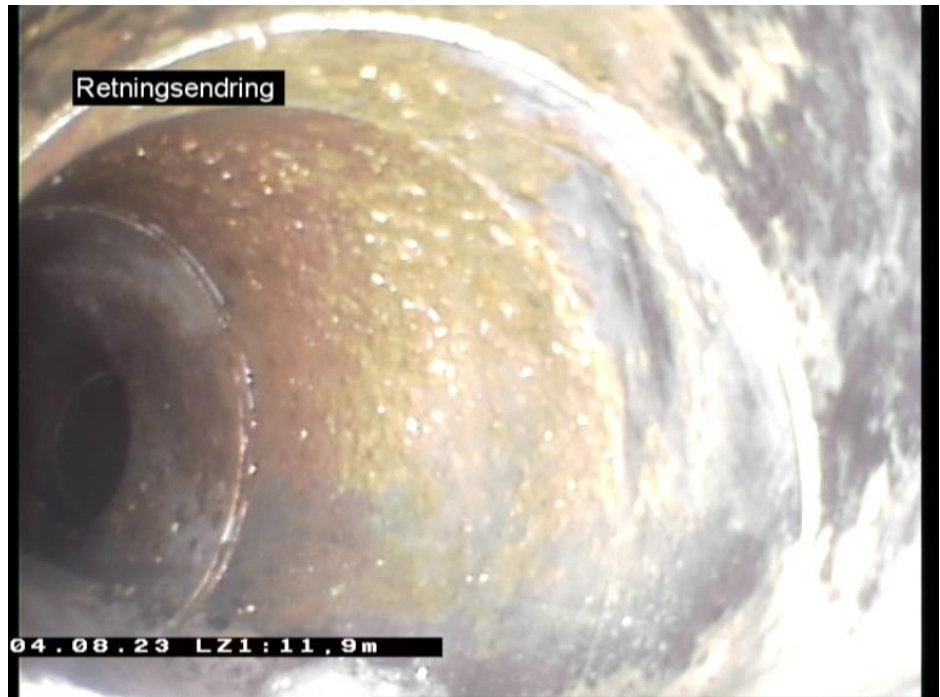
Foto 009

Retningsending

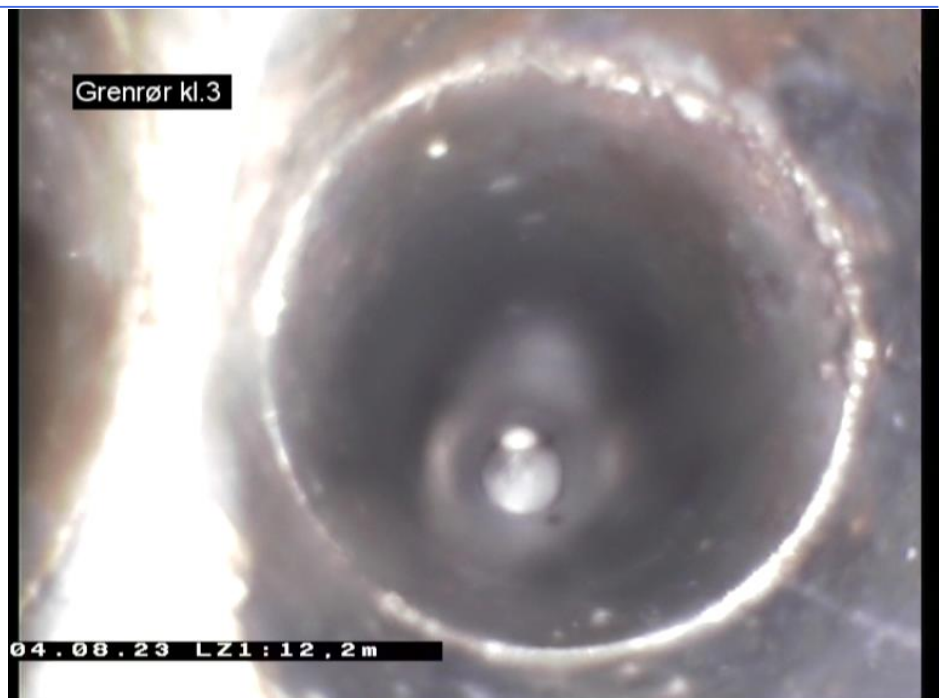
Foto 010

Grenrør kl.3

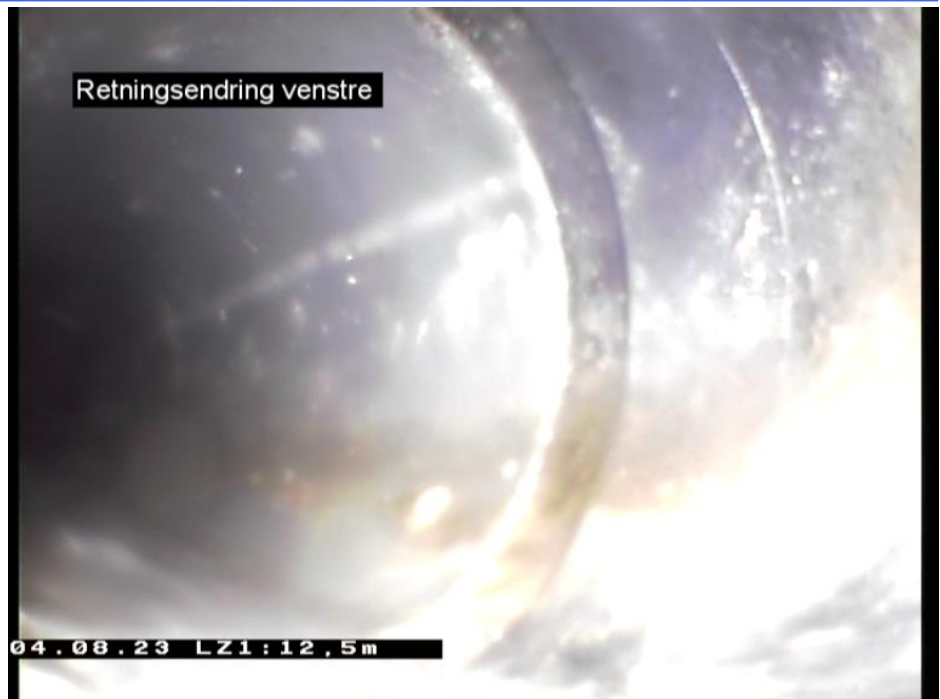
Foto 011

Retningsending venstre

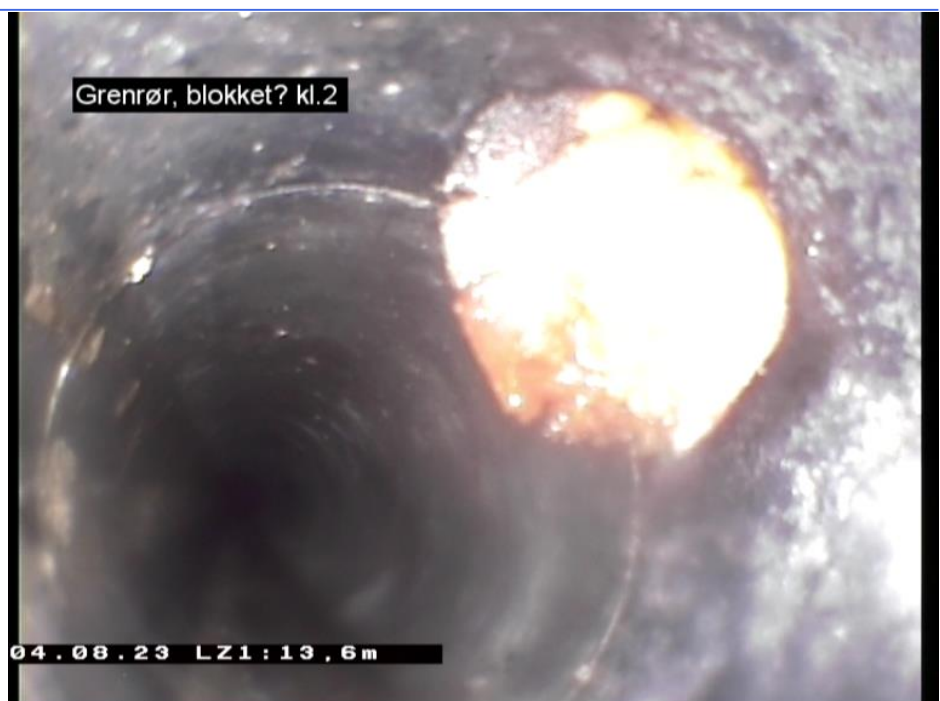
Foto 012

Grenrør, blokket? kl.2
