# Opptaksprotokoll

Dato 03.08.2023  
Opptak Bøvegen 14, spillvann, 150 mm betong

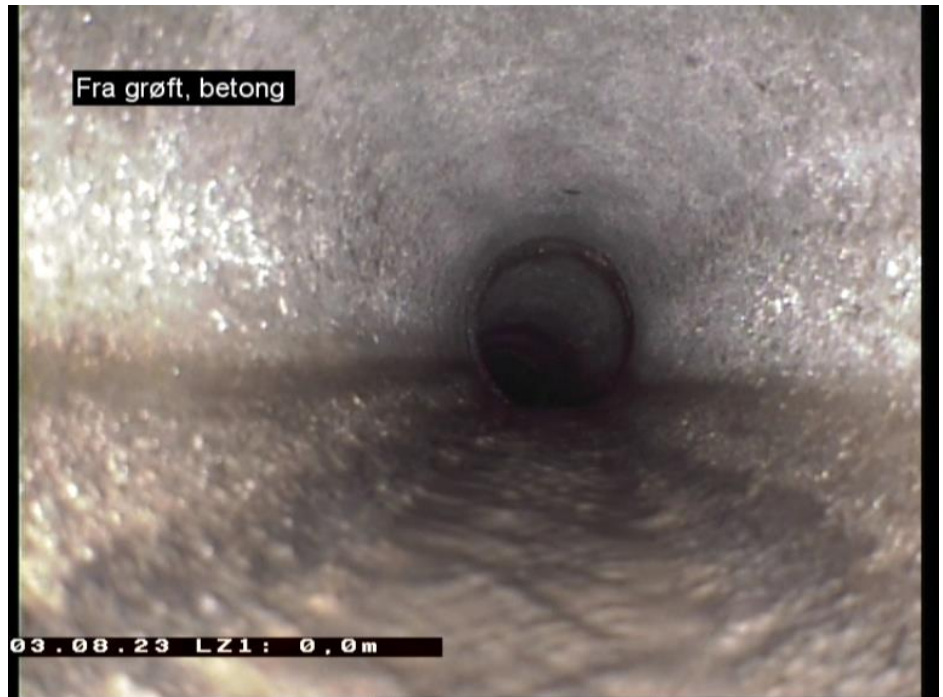
Foto 001

Fra grøft, betong

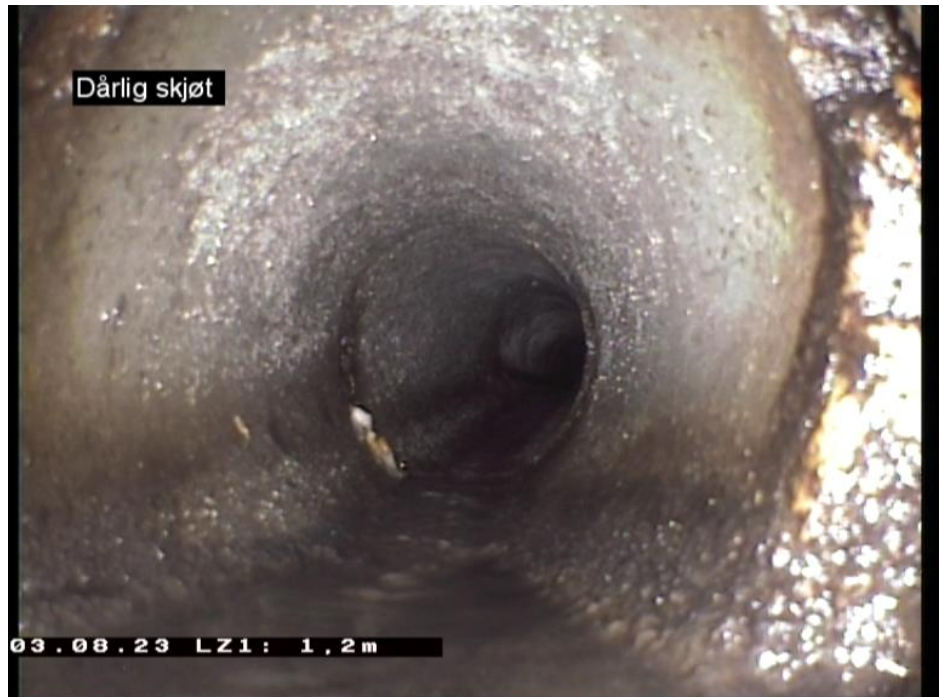
Foto 003

Dårlig skjøt

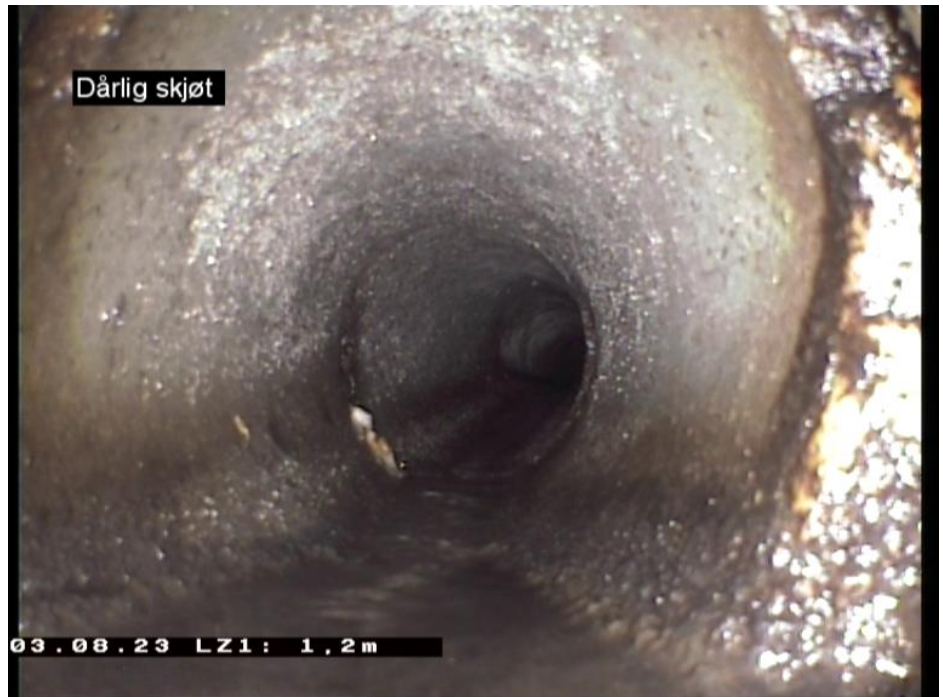
Foto 005

Dårlig skjøt

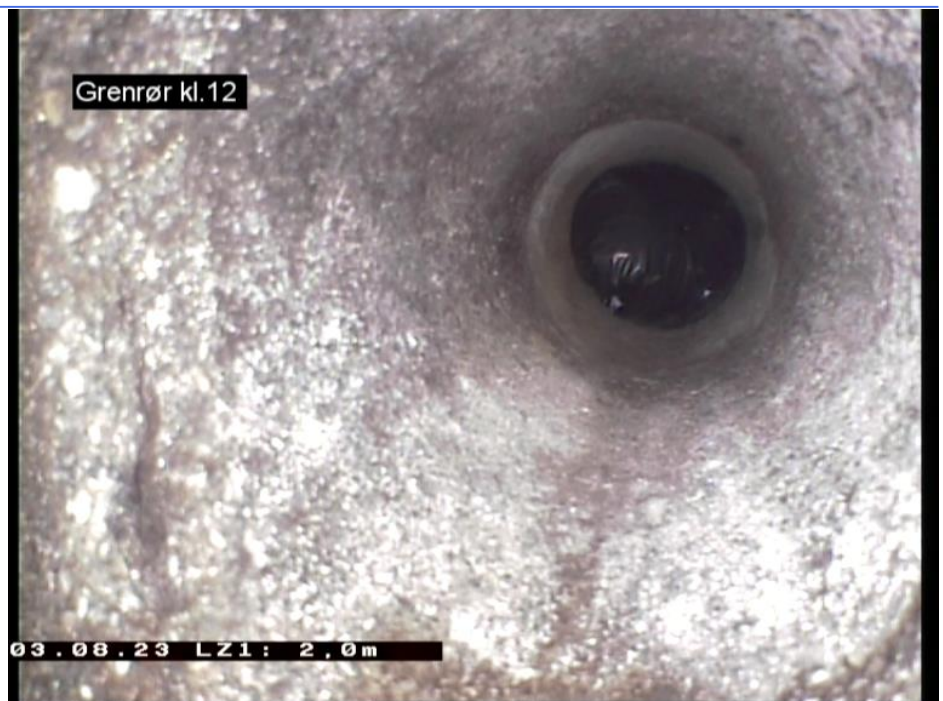
Foto 006

Grenrør kl.12

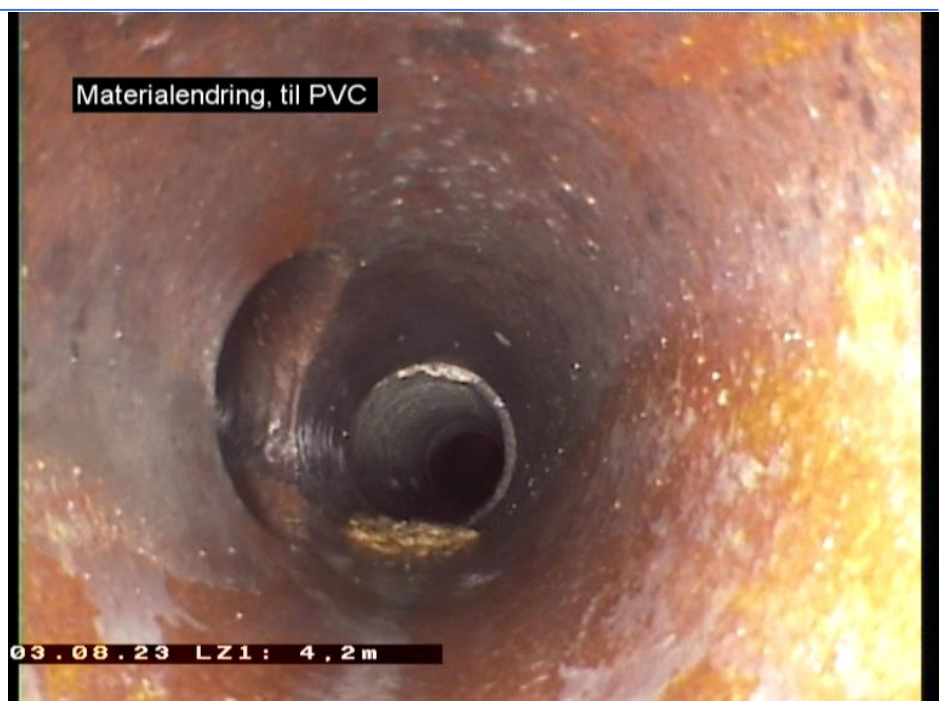
Foto 008

Materialending, til PVC

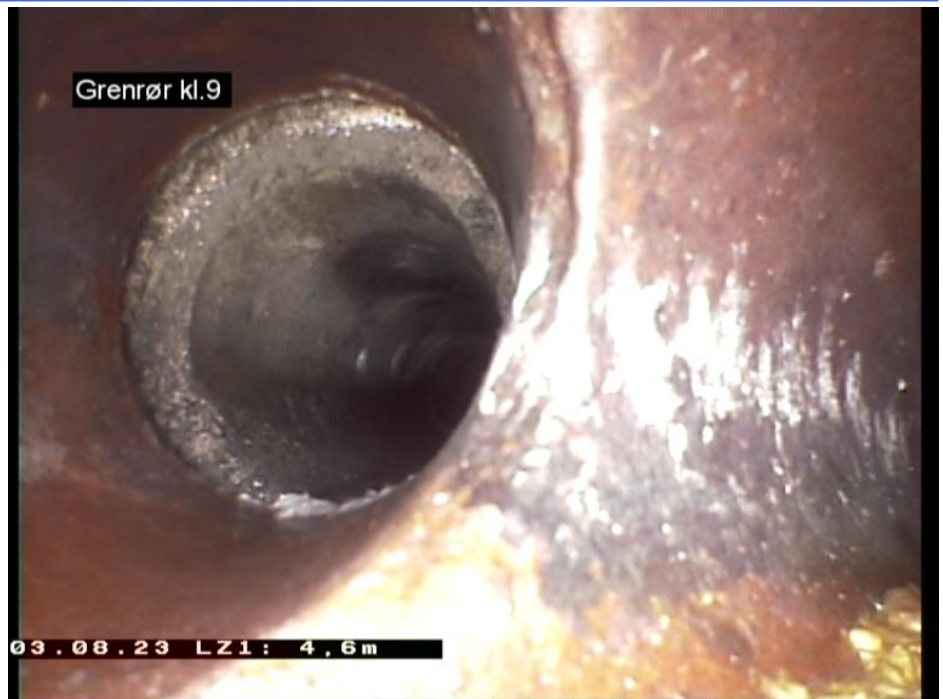
Foto 009

Grenrør kl.9

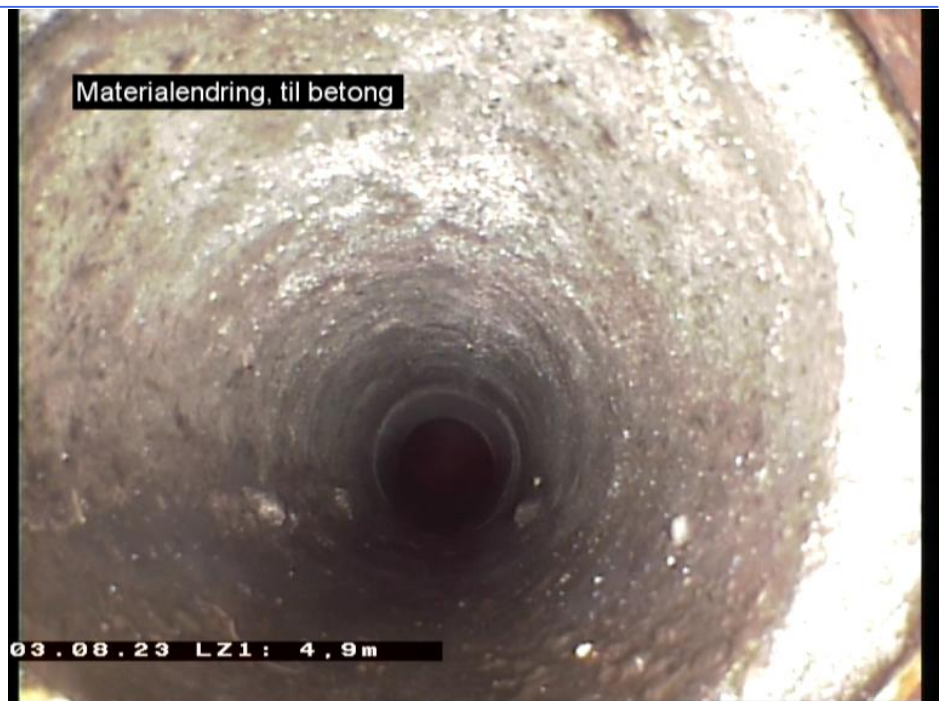
Foto 010

Materialendring, til betong
