Privat spillvannsstikk – 64/258

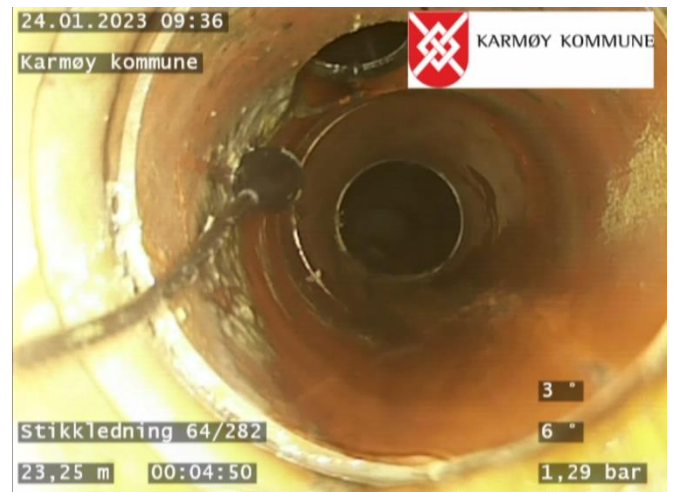
Stikkledning 2

Innstukket PVC på «stikkledning 1» rett ved kum. Ingen feil på rør. Påstikk og grenrør under hus - alt i PVC.
