## Notat til søknad om tiltak murverk

### Tiltak knyttet til murverk:

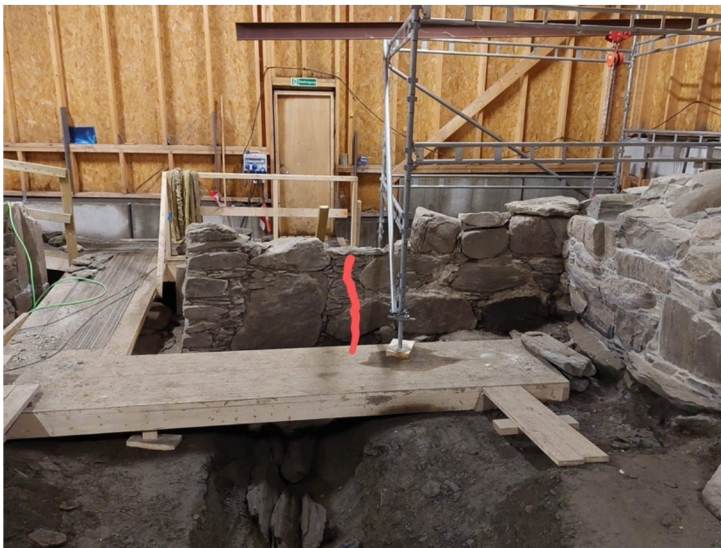
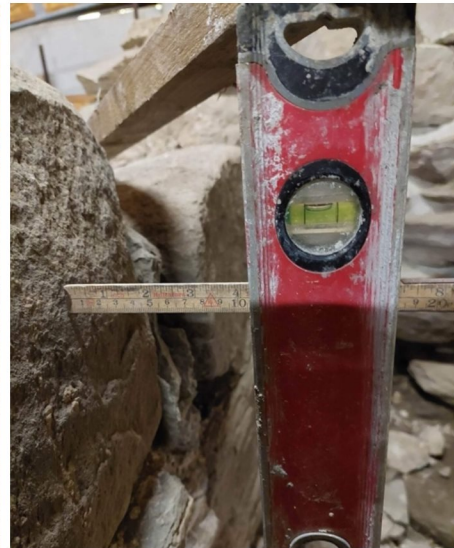
1. Mur A4 (del av østmur, søndre side av åpning inn til kjellerrom) har deformasjoner, slik at veggen heller utover mot øst. Murverket fra åpningen og omlag inn mot midten av murverket heller omlag 10 cm i toppen av muren. Resten av A12 har også en liten helling i samme retning, men vi vurderer at muren har stabilisert seg i dag.

*Bildet til venstre viser med rød strek hvor langt mot sør fra døråpning vi ønsker å demontere og mure tilbake i riktig posisjon. Noe pinningsstein er i så dårlig forfatning at disse også bør erstattes med ny stedlig pinningsstein. Bildet til høyre viser hvor mye murverket er ute av sin opprinnelige posisjon.*

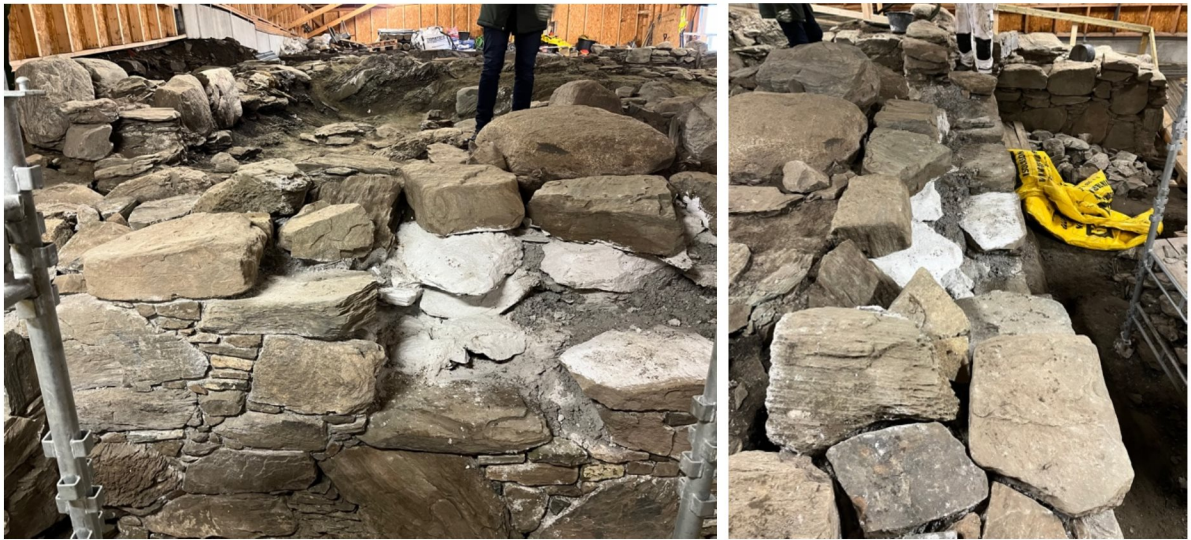
2. Murverk i kjellerrom mot nord (mur A7). Murverket mangler en del fasadestein som vist på bilde under. Nivået på tilstøtende rom mot nord ligger omkring 2 meter over kjellerrom.

*Bildet til venstre viser mur A7 mot nord og manglende fasade i murverket. Her ønsker vi å få tilført to skift med murverk. Bildet til høyre viser samme mur sett fra vest mot øst.*

For å få til en fornuftig drenering av øvre nivå er det ønskelig å tilføre 2 skift med fasade stein i murverket i kjellerrom. Uten tilført murverk må overflatevann fra øvre nivå renne fritt over murverket og ned til gulvnivå i kjellerrom. Dette vil kunne skape problemer for eksisterende murverk med betydelige mengder vann som kan trenge inn i murverket.

Eventuelt tilført murverk vil bli utført med stein fra stedet med tilsvarende uttrykk. Tilført murverk vil bli merket med kobbermerker for å skille eksisterende murverk fra tilført murverk. kobbermerker vil bli preget med årstall, 2023.

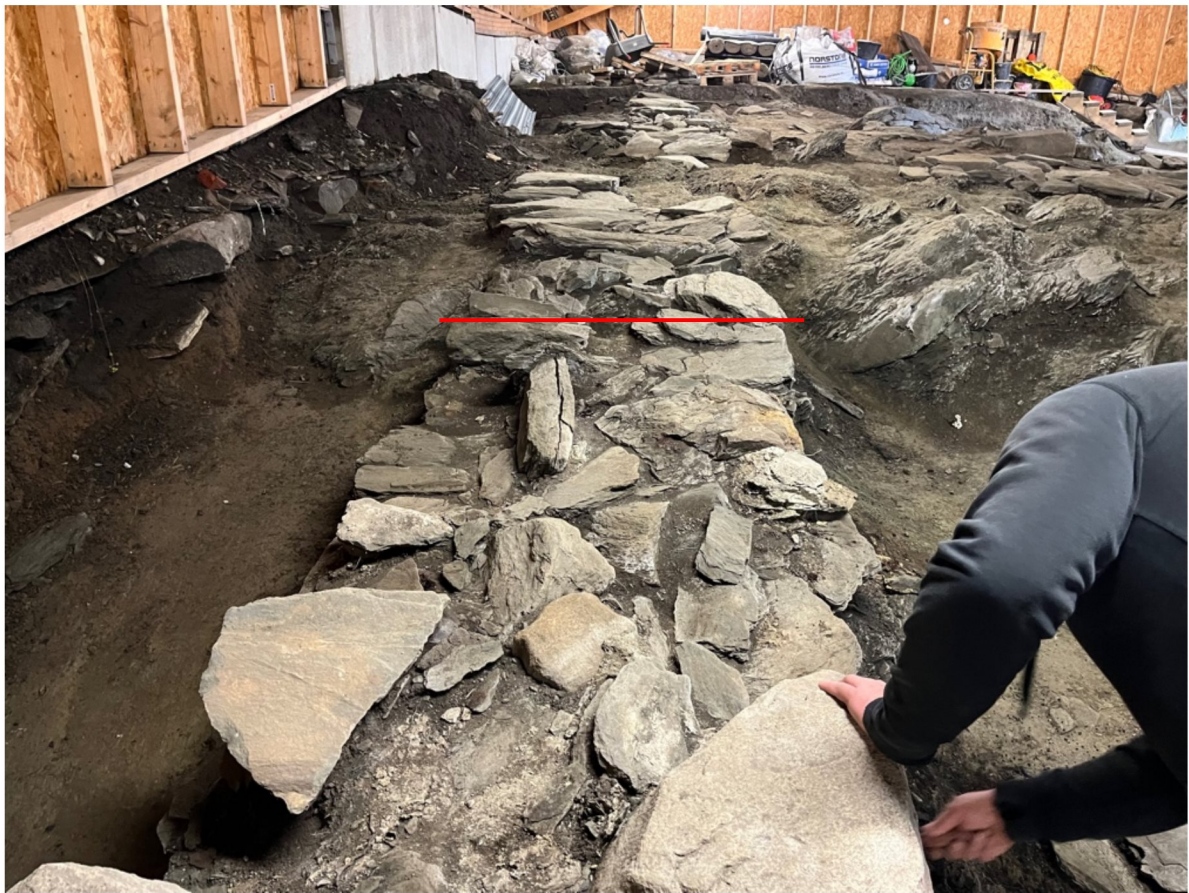
3. Sikring av fundament i vestmur (mur A8 og A12). Vestmuren mot nord består i dag av kun fundamentsteiner. Når terrenget rundt ruinen skal tilpasses vil fundamentene og murrestene knapt bli synlige.

*Bildet viser vestmuren sett mot nord. Murverket går over fra murverk med fundament og fasade og til kun rester av fundament. Rød strek på bildet viser omtrent skille mellom murverk og kun fundamentsteiner.*

Vestmuren sees i sammenheng med den ferdigkonserverte nordre ruinen og viser de to ruinene sin tilhørighet til hverandre. For å ivareta fundamentene og deres opprinnelige plassering ønsker vi og kalkmure et skift fasadesteiner på fundamentene. Man får da vist frem muren over bakken og sikret fundamentsteinene i bakken.

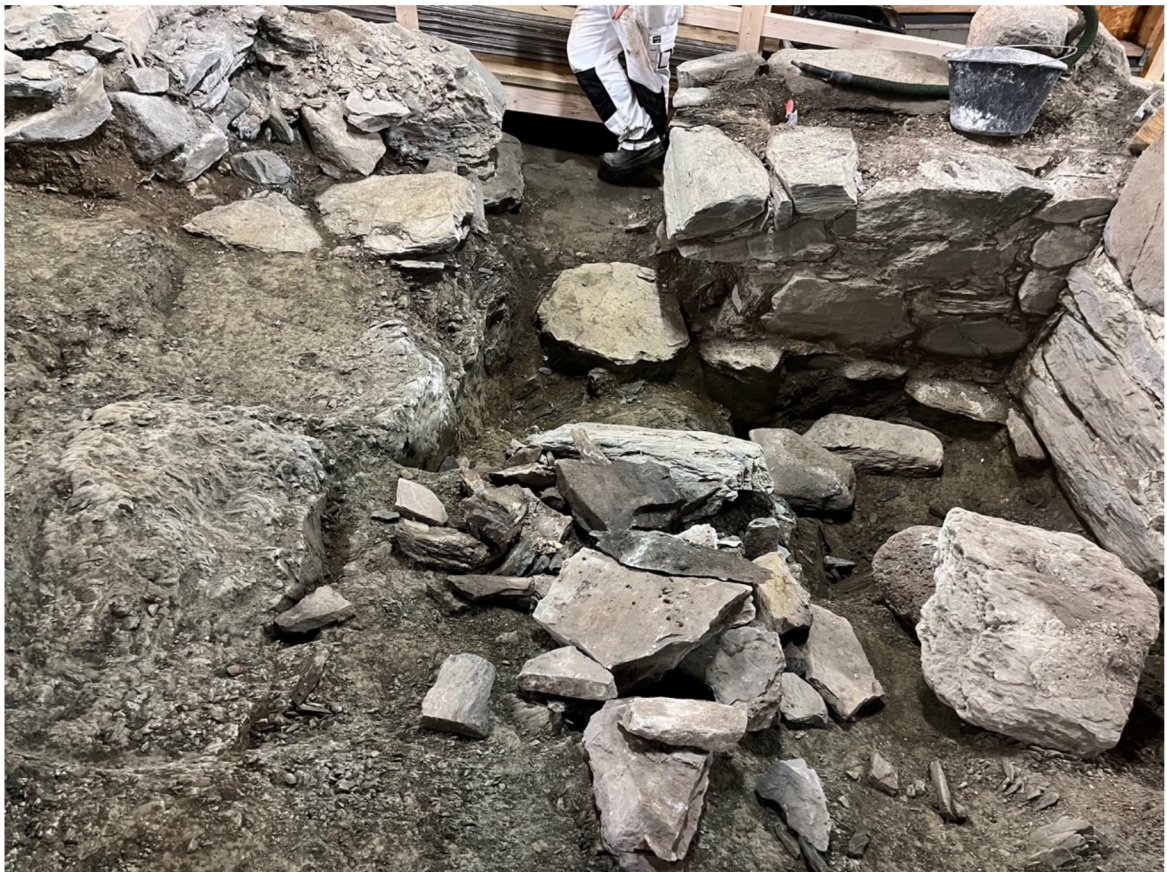
4. Manglende murverk i østvegg. For å få komplettert østvegg i ruinen ønsker vi å mure igjen en misvisende åpning i ruinen. Hullet i muren fremstår i dag som en tiltenkt åpning, men realiteten er at en del av murverket i veggen mangler.

*Bildet viser manglende murverk i østmur. Bildet viser situasjonen etter at ruinen ble ferdig utgravd. Bildet er tatt fra vest mot øst.*

Om murverket blir tilført vil man få en naturlig avgrensning og kunne hindre besøkende å gå inn i det arkeologiske utgravde området. Eventuelt tilført murverk vil bli utført med stein fra stedet med tilsvarende uttrykk. Tilført murverk vil bli merket med kobbermerker for å skille eksisterende murverk fra tilført murverk. Kobbermerker vil bli preget med årstallet 2023.
