## Strekkinspeksjon - 13.09.2023 - 13.09.2023 10:47:59

| Prosjektnavn<br><b>Grunvikvegen 25</b> | Lagringsmedium type | Inspeksjonsbil | Operatør<br><b>B.E.</b> | Skadepoeng<br><b>0</b> |

| Adresse/Gate | <b>Grunvikvegen 25</b> | Opp. kum type | | Total lengde [m] | <b>18,60</b> |

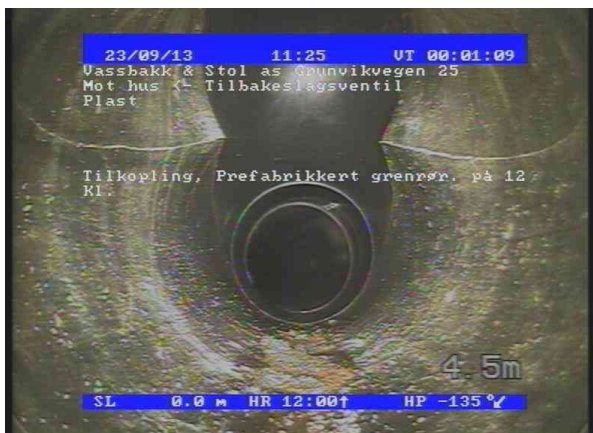
| 1:137 | m + | Kode | Observasjon | MPEG | Foto | Grad | Vann |
|--|---|---|---|---|---|---|---|
| | 4.50 | TK | Tilkopling, Prefabrikkert grenrør. på 12 Kl. | 00:01:06 | 13.09.2<br>023<br>10_47_ | 0,00 | 0 % |

13.09.2023  
 10\_47\_59\_3b0a0d32-3bf3-4ba4-9228-297591feeda7\_202309  
 13\_111910\_220.jpg, 00:01:06, 4.50  
 Tilkopling, Prefabrikkert grennrør, på 12 Kl.

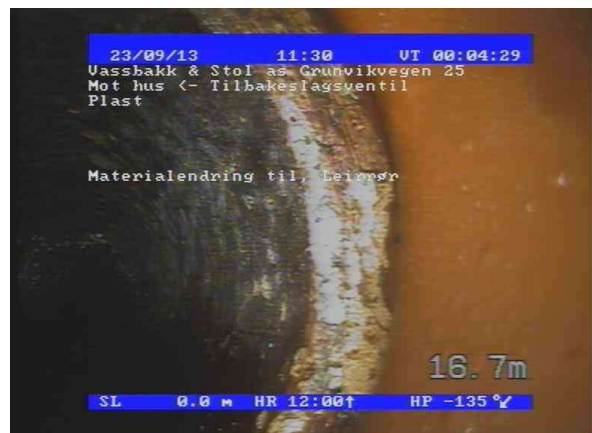
| 1:137 | m + | Kode | Observasjon | MPEG | Foto | Grad | Vann |
|--|---|---|---|---|---|---|---|
| | 16.70 | ME | Materialendring til, Leirrør | 00:04:24 | 13.09.2<br>023<br>10_47_ | 0,00 | 0 % |

13.09.2023  
 10\_47\_59\_1d496805-7de6-4984-ac0e-dea97bd88ee1\_20230  
 913\_112323\_597.jpg, 00:04:24, 16.70  
 Materialendring til, Leirrør

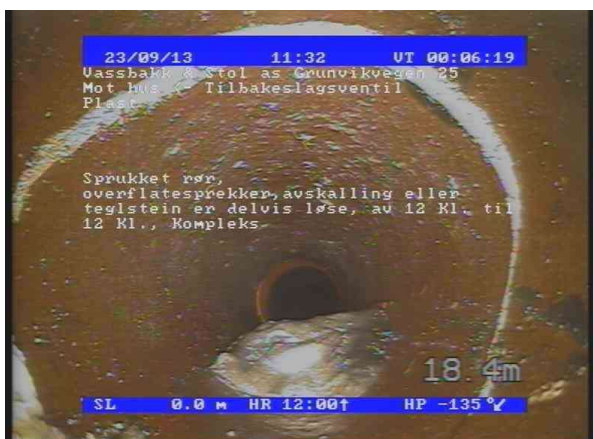
| 1:137 | m + | Kode | Observasjon | MPEG | Foto | Grad | Vann |
|--|---|---|---|---|---|---|---|
| | 18.40 | SR1 | Sprukket rør, overflatesprekker,avskalling eller teglstein er delvis løse, av 12 Kl. til 12 Kl., Kompleks | 00:06:16 | 13.09.2<br>023<br>10_47_ | 1,00 | 0 % |

13.09.2023  
 10\_47\_59\_a017f9bf-2dcb-45a7-97bd-eec68cb3f38b\_2023091  
 3\_112528\_974.jpg, 00:06:16, 18.40  
 Sprukket rør, overflatesprekker, avskalling eller teglstein er delvis løse, av 12 Kl. til 12 Kl., Kompleks

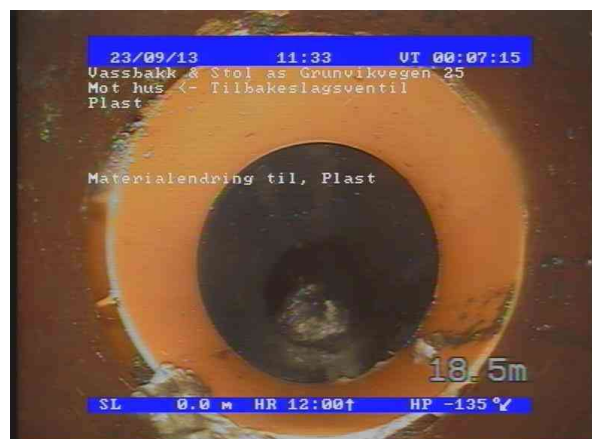
| 1:137 | m + | Kode | Observasjon | MPEG | Foto | Grad | Vann |
|--|---|---|---|---|---|---|---|
| | 18.50 | ME | Materialendring til, Plast | 00:07:12 | 13.09.2<br>023<br>10_47_ | 0,00 | 0 % |

13.09.2023  
 10\_47\_59\_5cf8f31e-b398-4d10-8347-0c3cb0ff7788\_2023091  
 3\_112639\_252.jpg, 00:07:12, 18.50  
 Materialendring til, Plast

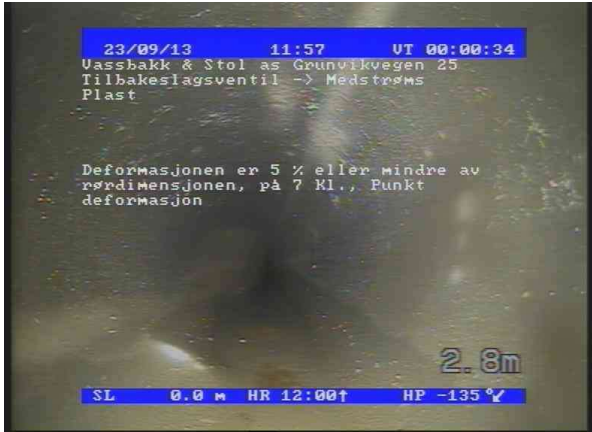
| 1:159 | m + | Kode | Observasjon | MPEG | Foto | Grad | Vann |
|--|---|---|--|---|---|---|---|
| | 2.80 | DF1 | Deformasjonen er 5 % eller mindre av rørdimensjonen, på 7 Kl., Punkt deformasjon | 00:00:31 | 13.09.2<br>023<br>11_48_ | 1,00 | 0 % |

Deformasjonen er 5 % eller mindre av rørdimensjonen, på 7 Kl., Punkt deformasjon
