66/24

Spillvannsledning

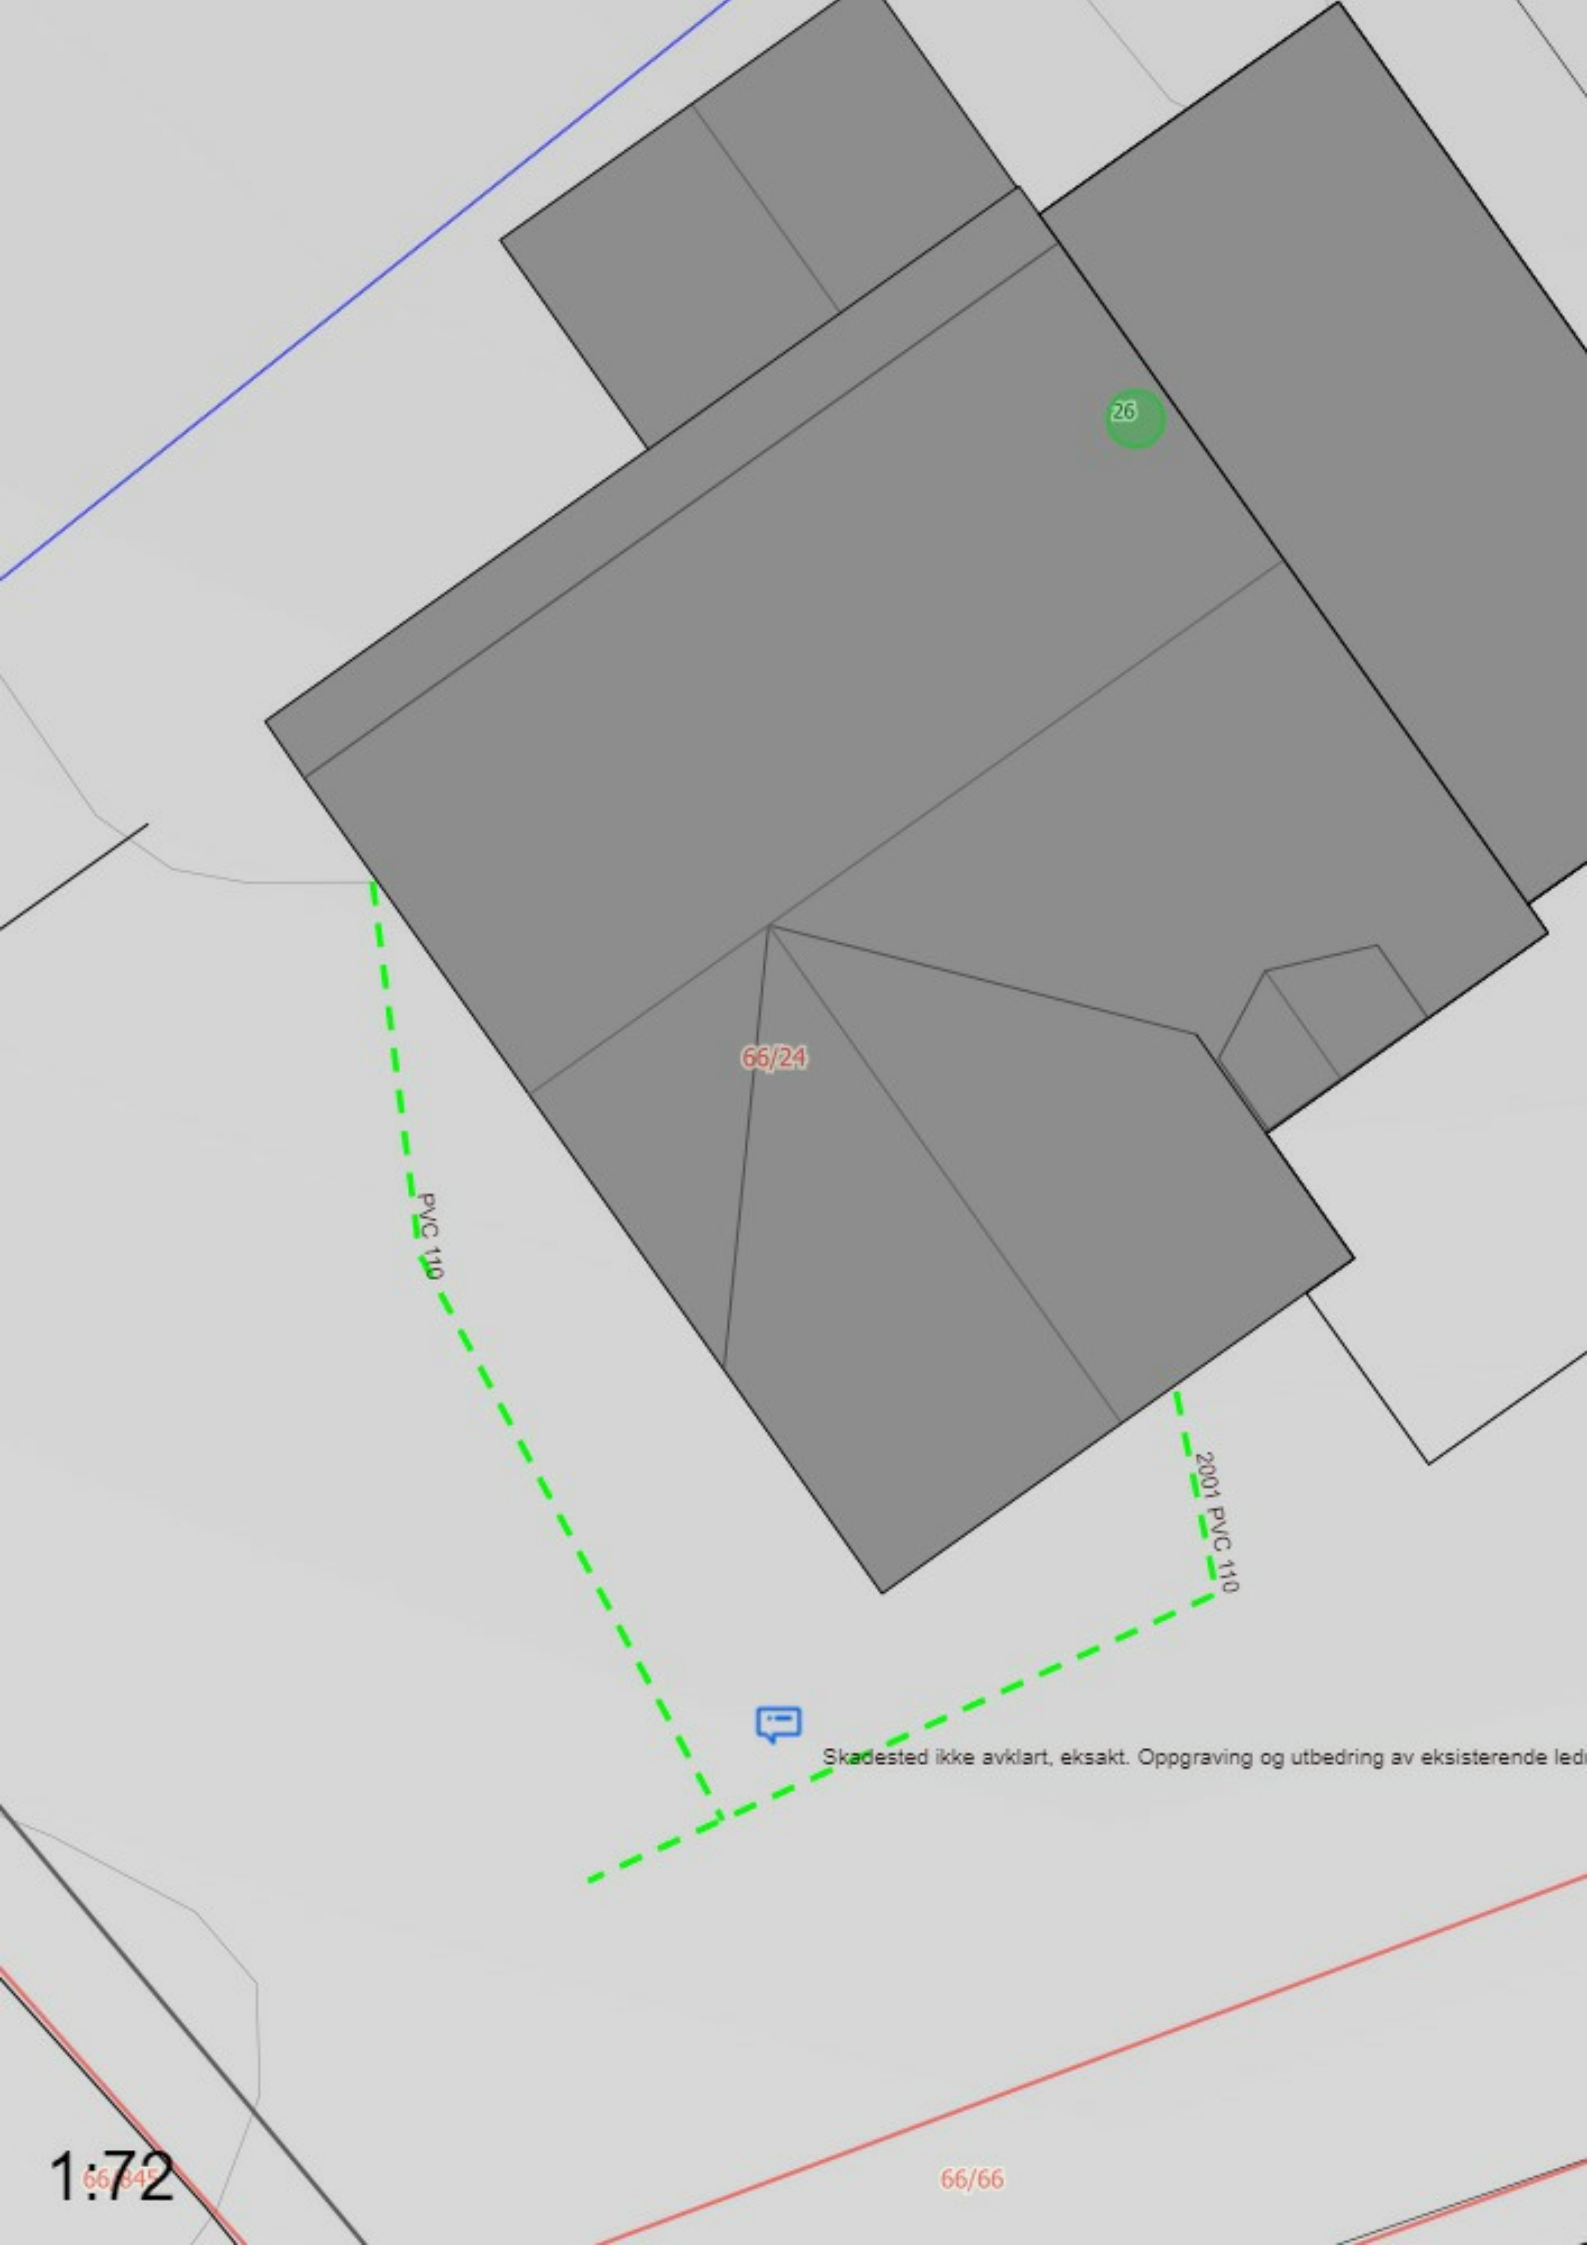
Tekst: Skadested ikke avklart, eksakt. Oppgraving og utbedring av eksisterende ledning.

Materialer: Polyvinylklorid [PVC] Dimensjon: 110mm Eier: Privat (bygningseier) Anleggsår: 2001 Målemetode XY: Direkte innlagt på skjerm [82]
