Inspeksjonsrapport

13-196 Storhaugsvegen 18,Risa AS
NORVAR
By eller tettsted

Ledningsident
Spillvann
Øvre punkt
Inn til hus
Nedre punkt
Kum i innkjørsel

Dato for inspeksjonen
11.11.2020
Inspeksjonsnummer
1
Inspeksjonsretning
Motstrøms

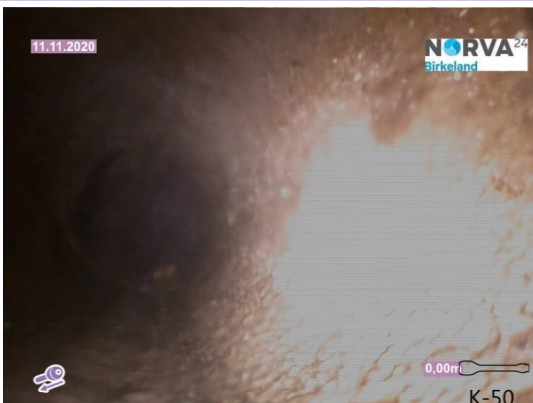
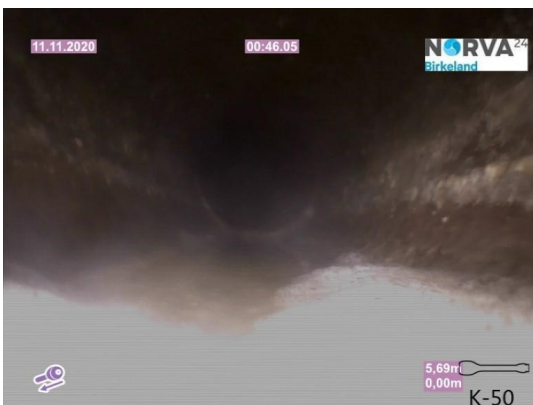
Kum i innkjørsel			
↑	0,00m	BCD	00:00 Start inspeksjon
	5,69m	VN	00:46 Vannivå, 5 %

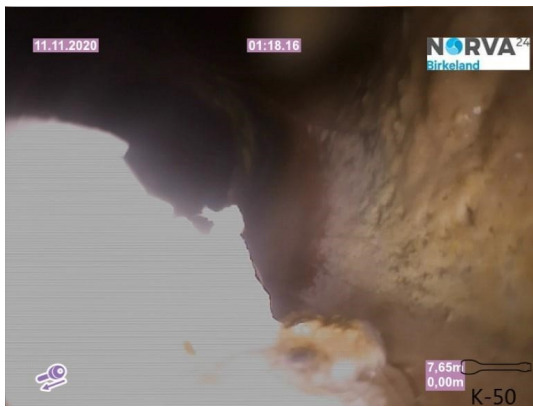
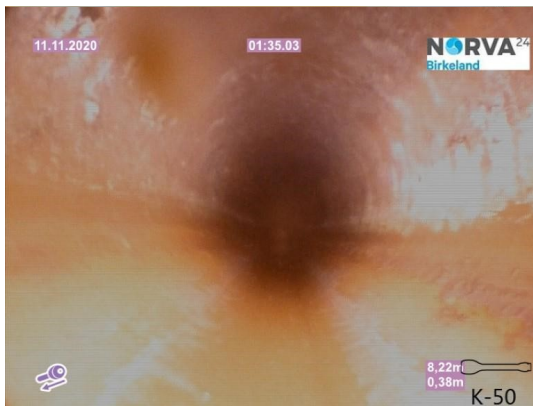
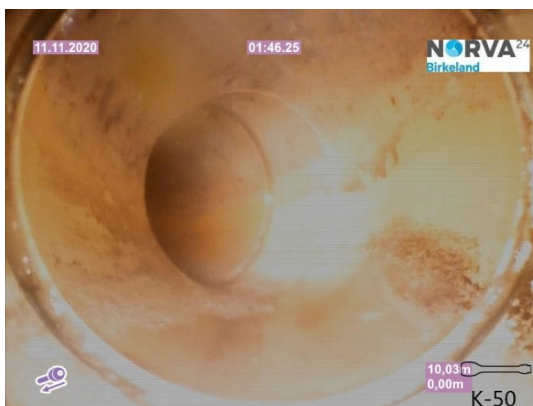
7,65m	REK	01:14	Retningsending, Prefabrikkert korbend, Klokken 9
8,22m	MEPLA	01:35	Materialending, Andre, Plast, Klokken 12-12
10,03m	REK	01:44	Retningsending, Prefabrikkert korbend, Klokken 9

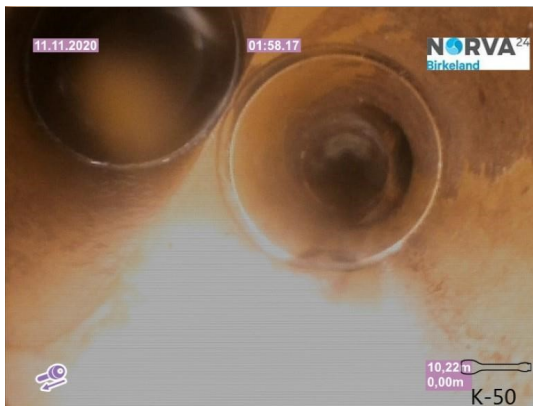
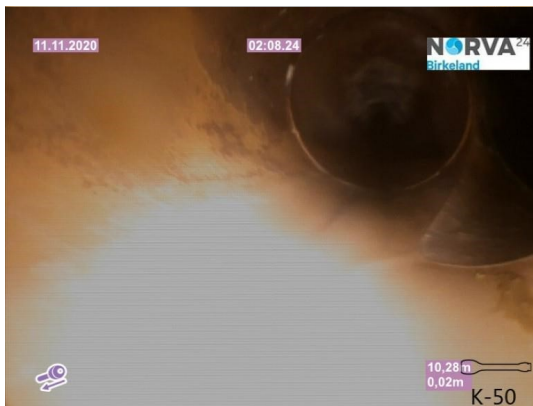
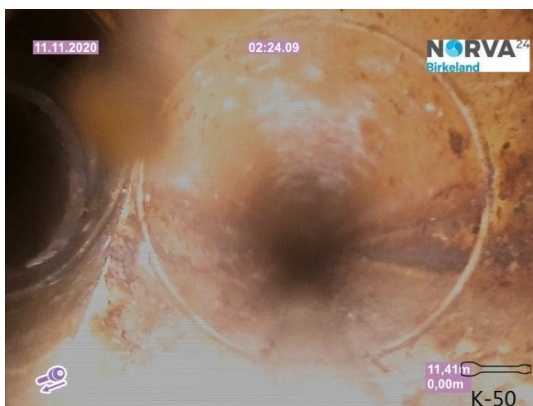
10,22m	GR	01:58	Grenrør, Klokken 10-11
10,28m	GR	02:08	Grenrør, Klokken 1-4
11,41m	GR	02:24	Grenrør, Klokken 7-11

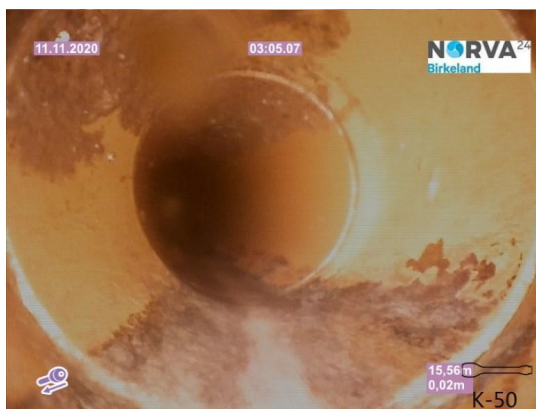
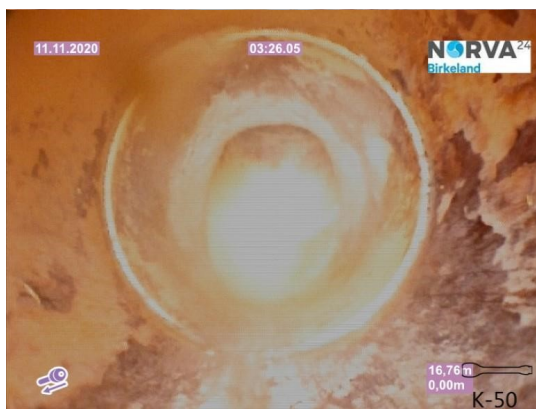
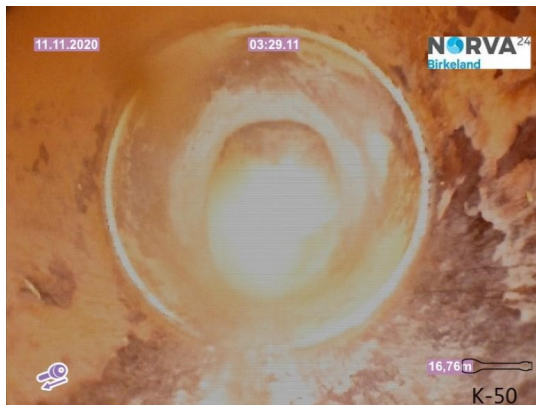
15,56m	REK	03:03	Retningsending, Prefabrikkert kortbend, Klokken 9
16,76m	REK	03:22	Retningsending, Prefabrikkert kortbend, Klokken 12
16,76m	BCE	03:29	Avslutt inspeksjon
