## Rapportering av tiltaksgjennomføring i habitatkartlagte sjørretvassdrag i Karmøy kommune i 2022

### Stolsåna:

#### 1. Utbedring av vandringshinder (segment 55)

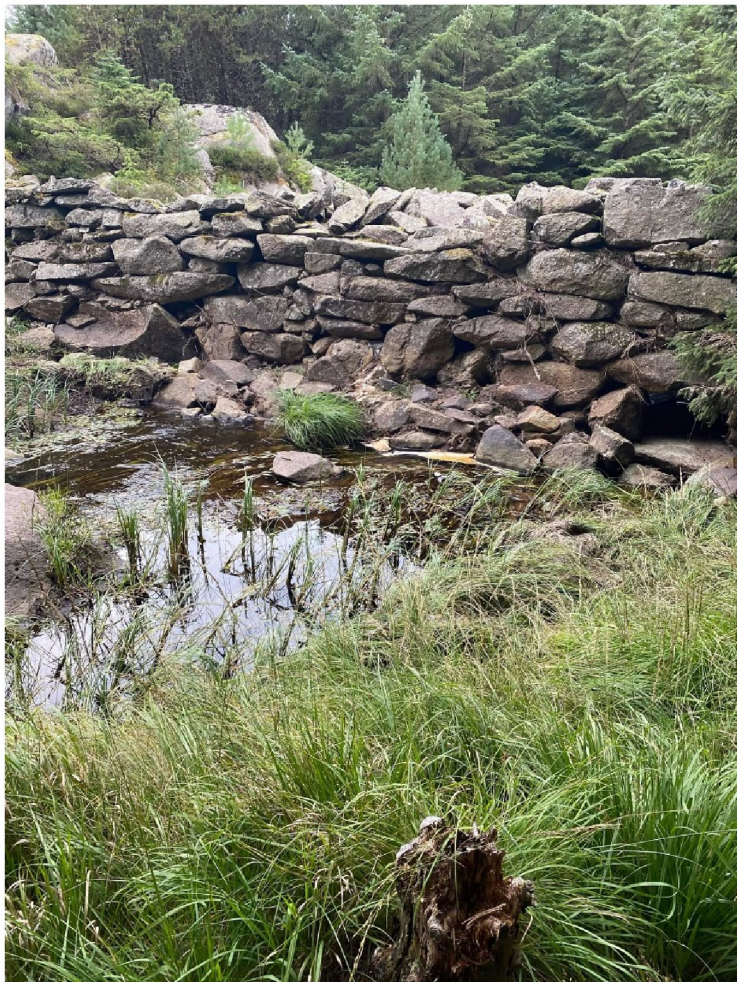
- Man trodde at man med fjerning av dødt trevirke og søppel i demningens åpning i fjor, hadde sørget for at opp- og nedvandrende fisk ville kunne forsere fritt gjennom demningen. I etterkant viste det seg at vannstanden i dammen, selv på høy vannføring, ikke stiger høyt nok til å sikre et tilstrekkelig vannspeil gjennom åpningen i demningen. Det skyldes at vann sildrer mellom stein i hele demningens tverrsnitt. Åpningen og mangel på kulp på nedsiden av demningen virket heller ikke å være optimal for oppvandrende fisk på grunn av begrensede satsmuligheter og utrast stein inni demningen.

*Før tiltak. Vannstanden i dammen på oversiden av demningen er så lav at vannet på tilnærmet alle vannføringer ikke renner ut av åpningen til høyre i bildet. Istedenfor sildrer vannet mellom steinene i hele demningens tverrsnitt.*

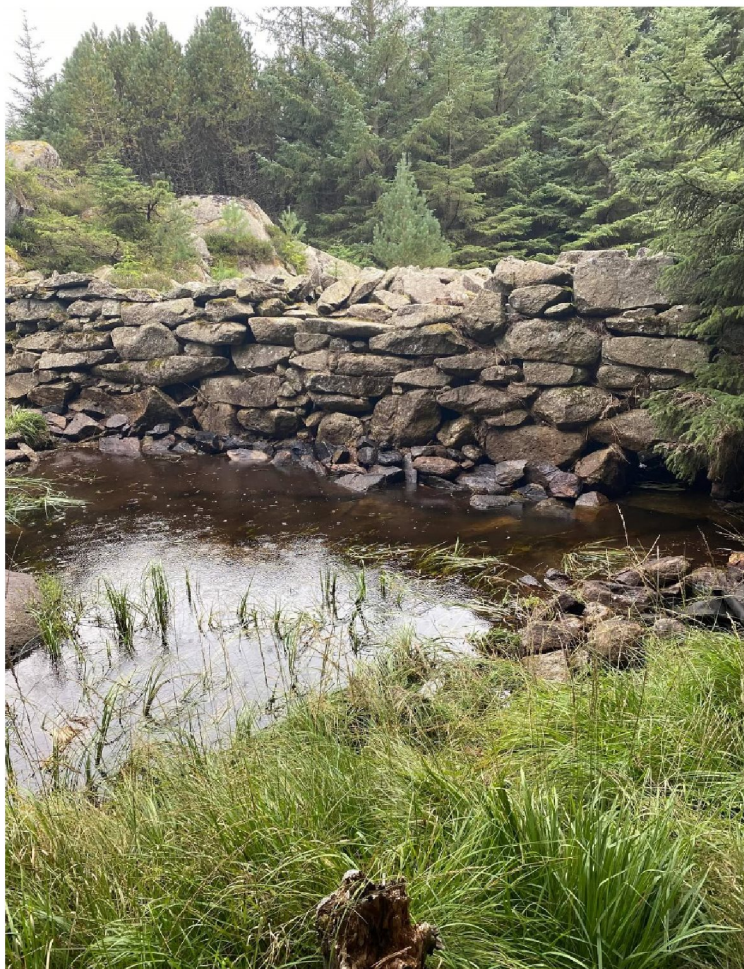
*Etter tiltak. Vannstanden i dammen steg umiddelbart, slik at vannet sto 20 cm over bunnen på åpningen. Nå vil det på nær sagt alle vannføringer være mulig for nedvandrende fisk å vandre ut av dammen.*
