# Rapport

## Rørinspeksjon

**Lokasjon** Fredheimvegen 28,

JTR Gruppen ble rekvirert i forbindelse med inspeksjon av diverse stikk

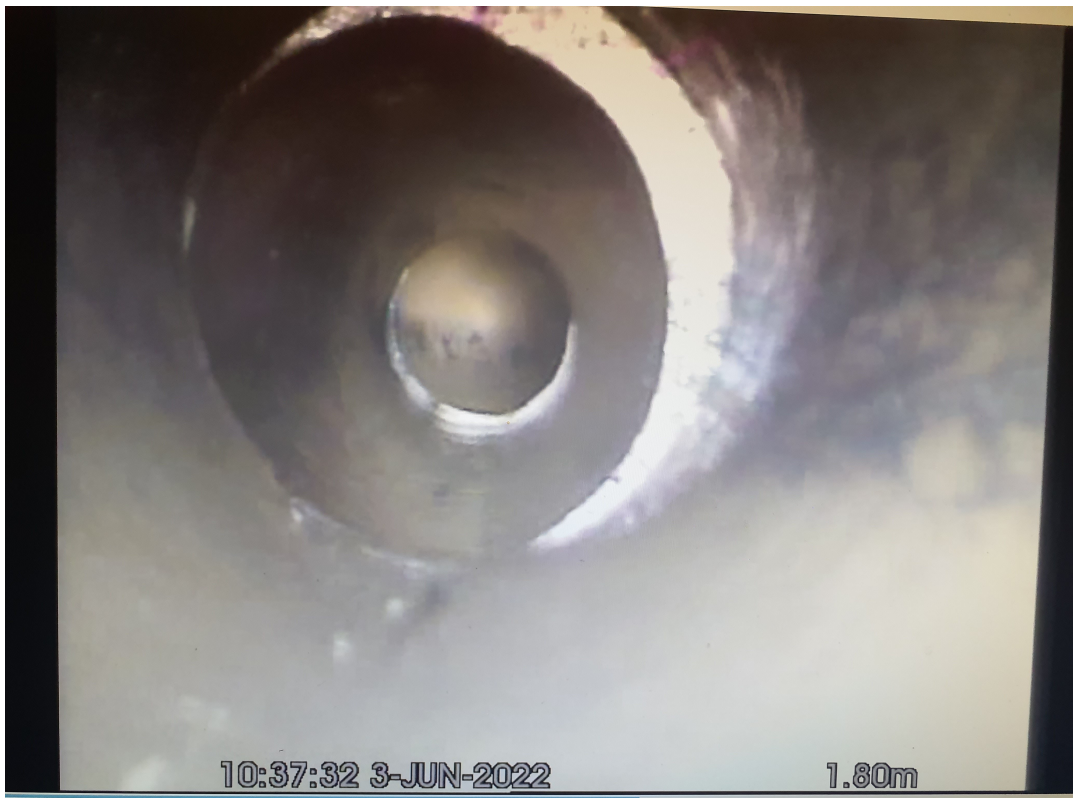
FS 1,80m Forskjøvet skjøt, Gradering 2, Retning: Langsgående, Kl 12-12

**Røret bør utbedres**

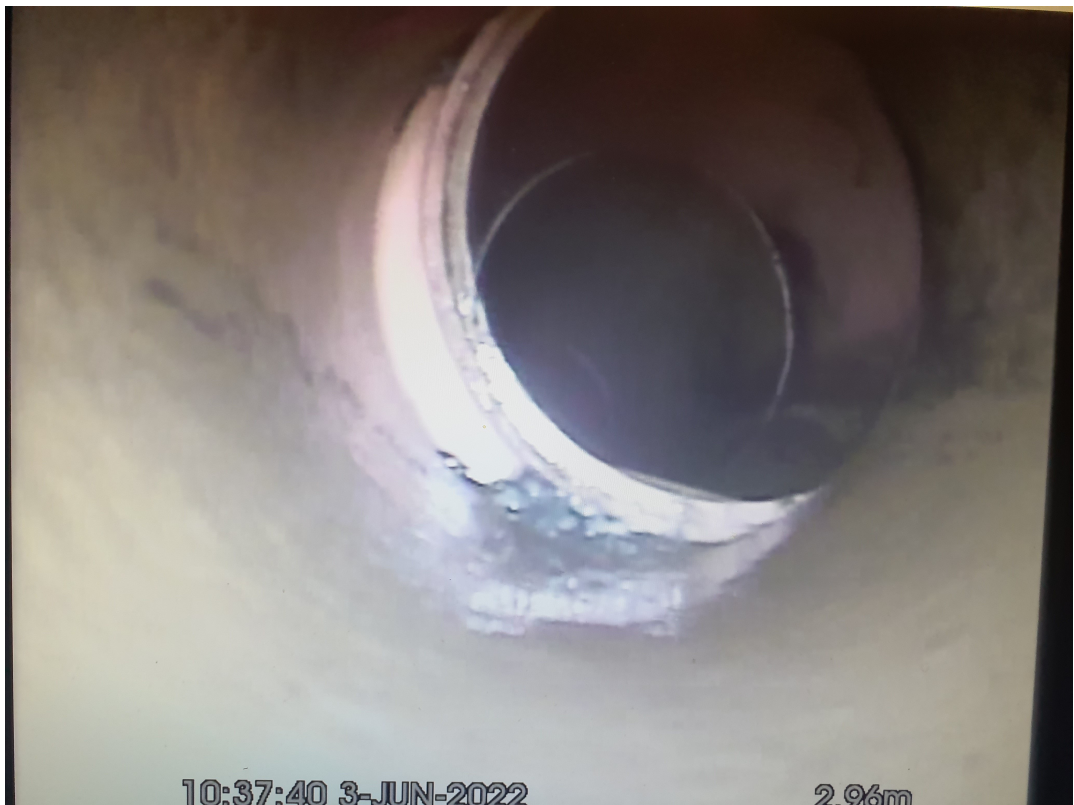
FS 3,00m Forskjøvet skjøt, Gradering 3, Retning: Langsgående, Kl 12-12
