Kolnes idrettslag

Vår dato: 08.04.2022

Vår ref: T2021.192

Tilstandsrapport elektro flomlysanlegg kunstgressbane Kolnes IL

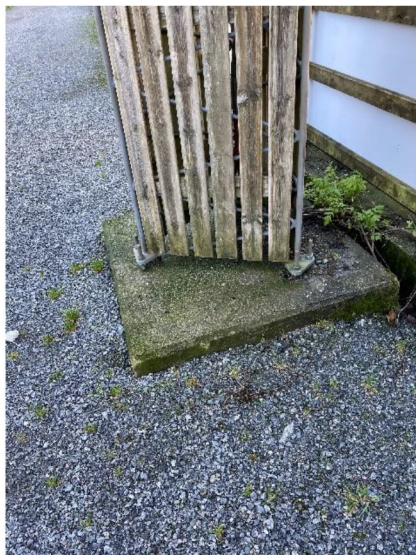
210 Grunn og fundamenter

- Visuell kontroll, ikke mottatt dokumentasjon på fundamenter.
- Fundamentene oppleves som gode og har ingen markante skader.

- Tilstand: TG0
- Tiltak: Ingen

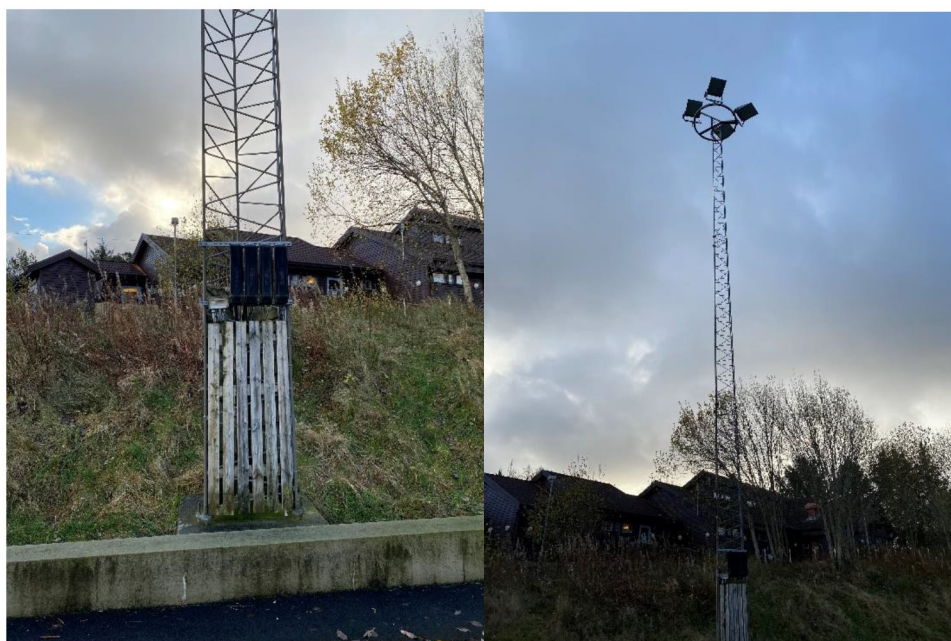
220 Bæresystemer

- Visuell kontroll, ikke mottatt dokumentasjon på master.
- Mastene oppleves som gode og har ingen markante skader.

- Tilstand: TG1
- Tiltak: Ingen

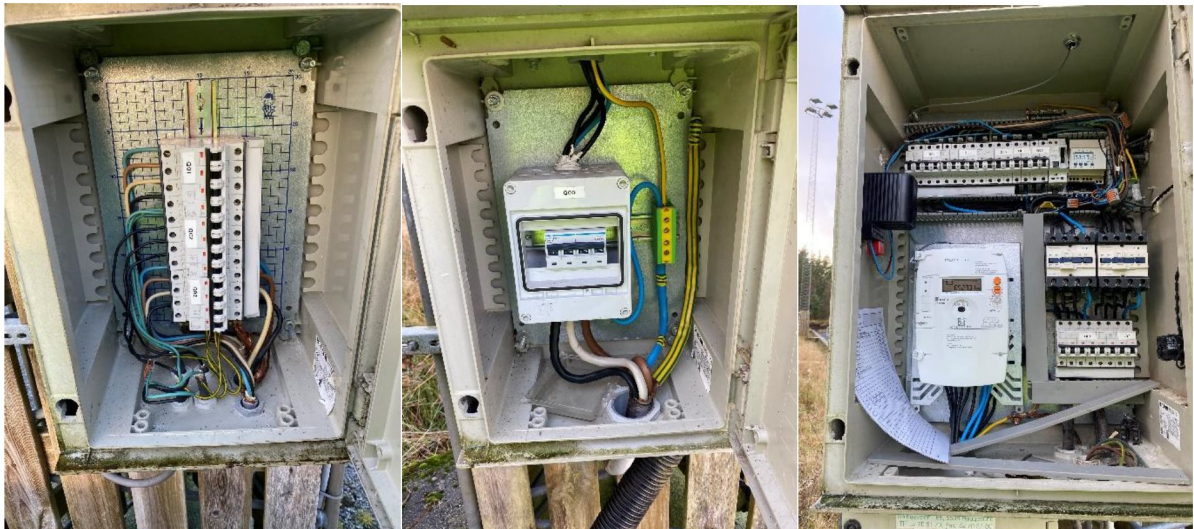
433 Fordelinger og kabelanlegg

- Visuell kontroll, anlegget fremstår som i god stand.
- Oppgitt alder 20 år.
- Fordelingstavler bør vurderes tilpassinger og eventuelt fjerning av overflødig utstyr.
- Avdekninger og løse deksler i fordelinger må overgås og utbedres.
- Kabelanlegget i mastene anbefales vurdert i forbindelse med evt. skifte av belysning, men fremstår som akseptabelt i forhold til videre bruk.
- Skaper og koblingsbokser mangler merking med spenningssystem.
- Det anbefales å overgå merkinger i fordelinger, kursfortegnelser og utstyr i felt for å ha en helhetlig merking.

- Tilstand: TG2
- Tiltak: Fjerne overflødig utstyr og montere tilstrekkelige avdekninger samt merke opp fordelinger og utstyr.

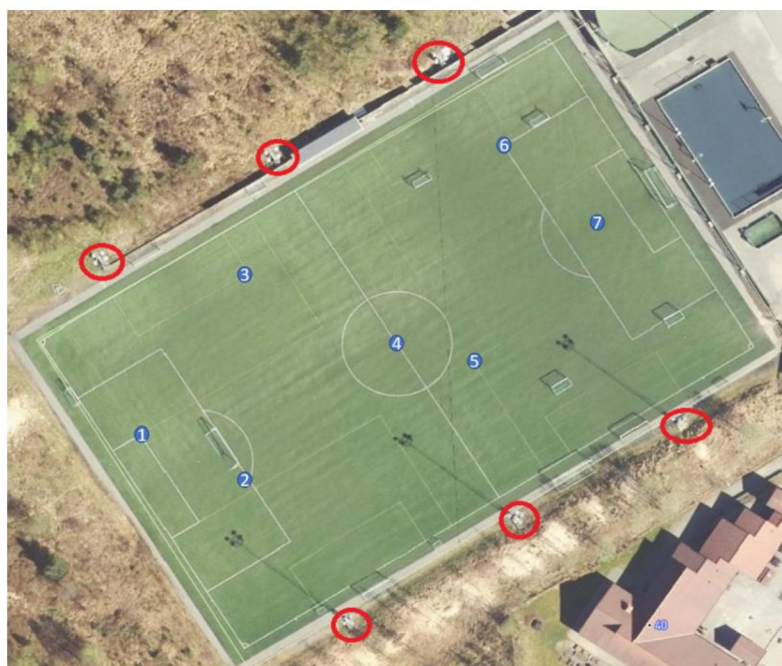
442 Belysningsanlegg

- Anlegget fremstår å ha passert teknisk levealder.
- Belysningen er delvis ute av drift og gir ujevnt lys.
- Armaturer får stadige utfall og man er kommet til det punktet at det er utfordrende med reservedeler til disse.

- Anlegget er montert slik at det dekker hele banen, men det gir også en god del strølys til omliggende områder.
- Dagens anlegg har kun styring basert på av/på. Dermed vil man også få større ujevnheter i lys på banen pga overlapp mellom armaturer og mer lys på enkelte arealer.

- I tillegg har man problematikken med at dagens løsning med pærer krever en viss nedkjølingstid etter bruk før de kan tenes på ny. Man vil da kunne få situasjoner mellom to treninger/kamper hvor man har mørk bane.

- Vi har utført stikkprøve målinger på bane med følgende resultater, se skisse for målepunkter. Målinger utført på følgende tidspunkter:
 - Måling 1 ved solnedgang - 06.04.2022, klokken 19.50 – 20.00

Punkt	Målested	Måling 1	Måling 2
Punkt 1	5 meter strek/hjørne vest	142 lux	4 lux
Punkt 2	16 meter strek/bue vest	147 lux	24 lux
Punkt 3	Hjørne punkt bane nordvest	153 lux	61 lux
Punkt 4	Midtbanen	187 lux	26 lux
Punkt 5	Hjørne punkt bane sørøst	200 lux	42 lux
Punkt 6	16 meter hjørne øst	228 lux	134 lux
Punkt 7	11 meter straffemerket øst	214 lux	26 lux

- Tilstand: TG2
- Tiltak: Vår anbefaling er at det vurderes skifte av belsning på kunstgressbane til moderne led armaturer med styresystem for å tilfredsstill NS-EN-12193.
- Fordelene med dette vil være:
 - Redusert strømforbruk
 - Mulighet for ulike lysnivå for ulike aktiviteter for eksempel trening og kamp
 - Reduksjon av lysforurensing mot omliggende arealer
 - Forbedring av jevnhet på belsning med individuell styring av lamper
