Strekkinspeksjon - 19.10.2023 - 50554

| Prosjektnavn 148_911 Austbøvegen 1B_1C | Lagringsmedium type | Inspeksjonsbil | Operatør Sindre Vassbrekke | Skadepoeng 0 |

| By/Sted Austbøvegen 1B/1C | Oppstrøms Kum Opp. kum type | Ende Grøft ved gjerde | Rørlengde [m] 6 000 |

Strekkbilder - 19.10.2023 - 50554

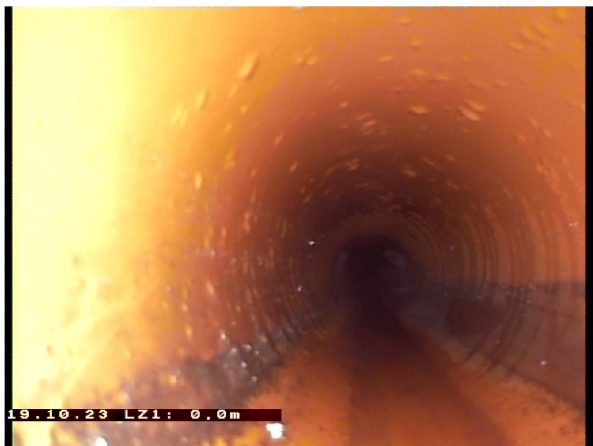
20.10.2023 145243_Endre_Grøft ved
gjerde_19102023_072710_008.jpg, 00:00:00, 0.00m
Start inspeksjon, 0%

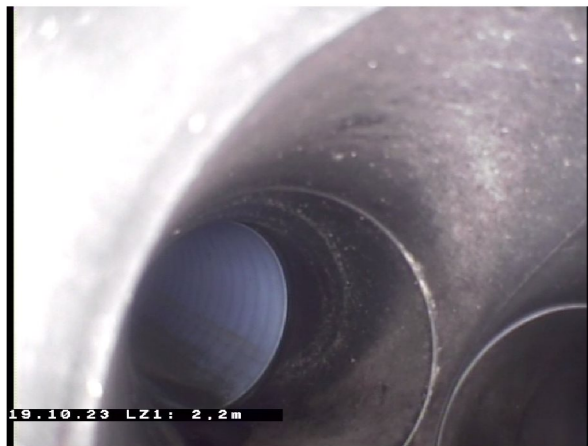
| 1:60 | m + | Kode | Observasjon | Målenøyaktighet | MPEG | Foto | Grad | Vann |
|---|---|---|--|---|---|--|---|---|
| | 2.20 | TK-PG | Tilkobling. Prefabrikkert grenrør på 3 Kl. | | 00:00:23 | 20.10.2023 145243_End _Grøft ved | 0 % | |

20.10.2023 145243_Endre_Grøft ved
gjerde_19102023_072710_009.jpg, 00:00:23, 2.20m
Tilkobling. Prefabrikkert grenrør på 3 Kl.

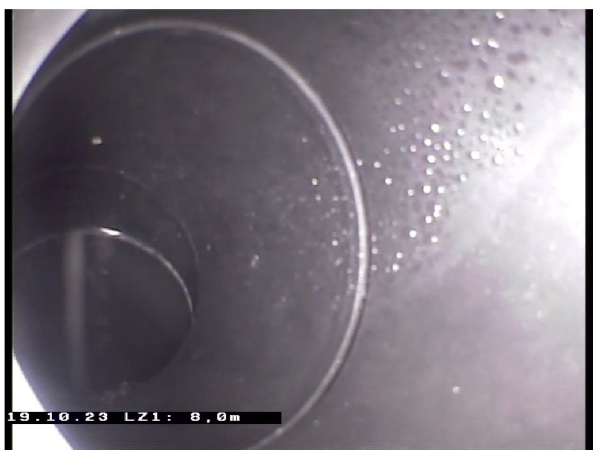
| 1:60 | m + | Kode | Observasjon | Målenøyaktighet | MPEG | Foto | Grad | Vann |
|---|---|---|--|---|---|--|---|---|
| | 8.00 | TK-PG | Tilkobling. Prefabrikkert grenrør på 3 Kl. | | 00:01:02 | 20.10.2023 145243_End _Grøft ved | 0 % | |

20.10.2023 145243_Endre_Grøft ved
gjerde_19102023_072710_010.jpg, 00:01:02, 8.00m
Tilkobling. Prefabrikkert grenrør på 3 Kl.

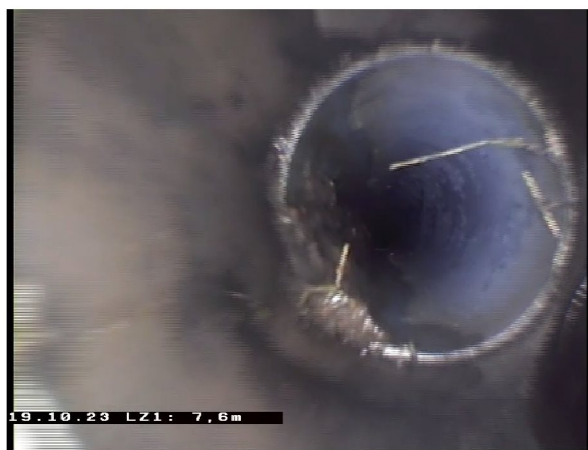
20.10.2023 145243_Endre_Grøft ved
gjerde_19102023_072710_011.jpg, 00:00:50, 8.10m
Inspeksjon fullført
