## Strekkinspeksjon - 19.10.2023 - 50554

Dato <b>19.10.2023</b>	Kamera	Avrenning	Lsid <b>50554</b>	No <b>2</b>
Prosjektnavn <b>148_911 Austbøvegen 1B_1C</b>	Lagringsmedium type	Inspeksjonsbil	Operatør <b>Sindre Vassbrekke</b>	Skadepoeng <b>0</b>

**Strekkbilder - 19.10.2023 - 50554**

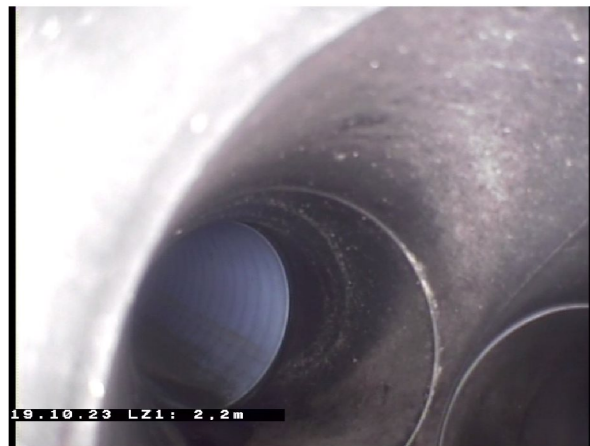
20.10.2023 145243\_Endre\_Grøft ved  
gjerde\_19102023\_072710\_009.jpg, 00:00:23, 2.20m  
Tilkobling. Prefabrikkert grenrør på 3 Kl.

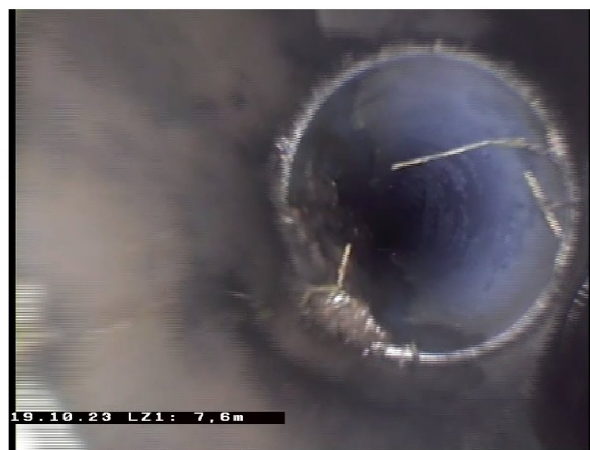
20.10.2023 145243\_Endre\_Grøft ved  
gjerde\_19102023\_072710\_011.jpg, 00:00:50, 8.10m  
Inspeksjon fullført
