**Strekkinspeksjon - 26.04.2022 - 26.04.2022 13:08:11**

Dato <b>26.04.2022</b>	Kamera	Avrenning	Lsid <b>26.04.2022 13:08:11</b>	No <b>1</b>
Prosjektnavn <b>Øvre Eideveg 37</b>	Lagringsmedium type	Inspeksjonsbil	Operatør	Skadepoeng <b>1</b>

By/Sted <b>Risa AS</b>	Oppstrøms Kum <b>tank</b>	Rørlengde [mm] <b>0</b>
Adresse/Gate <b>Øvre Eideveg 37</b>	Opp. kum type	Total lengde [m] <b>20,00</b>
Overlate forhold	Nedstrøms Kum <b>grøft</b>	Inspisert lengde [m] <b>20,00</b>
Fra kart	Ned. kum type	Byggeår
Diameter <b>110mm</b>	Inspeksjonsformål	
Ledningstype <b>Spillvann</b>	Inspeksjonsmetode	
Renoveringsmetode:	Inspeksjons retning <b>Motstrøms</b>	
Foringsmateriale:	Rengjøring <b>Ikke rengjort</b>	
Rørmateriale <b>Plast</b>	Anmerkning/Generell kommentar

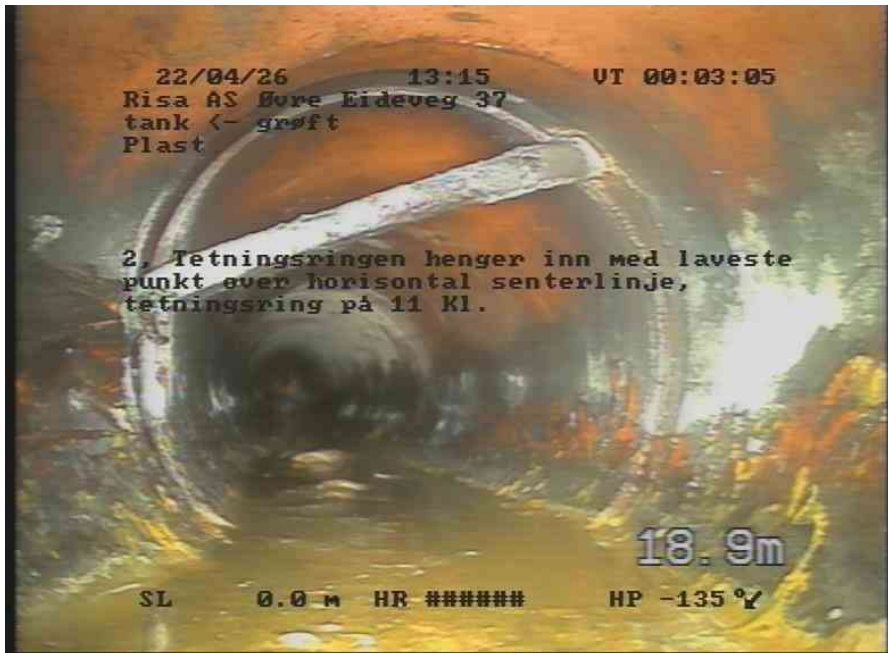
26.04.2022 13\_08\_11\_1e30ce4f-3f3e-4e73-8a6d-2a8acc950c9\_20220426\_131522\_023.jpg,  
00:03:03, 18.90  
2, Tetningsringen henger inn med laveste punkt over horisontal senterlinje, tetningsring på 11 Kl.

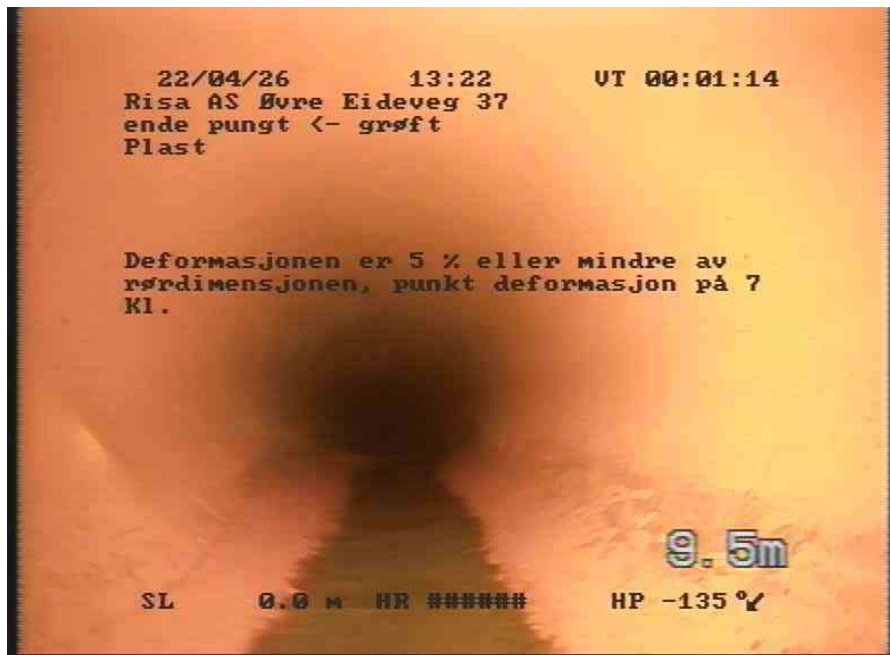
26.04.2022  
13\_18\_45\_21c147eb-3261-44ac-8234-2d10c9966221\_20220426\_132242\_445.jpg, 00:01:12, 9.50  
Deformasjonen er 5 % eller mindre av rørdimensjonen, punkt deformasjon på 7 Kl.

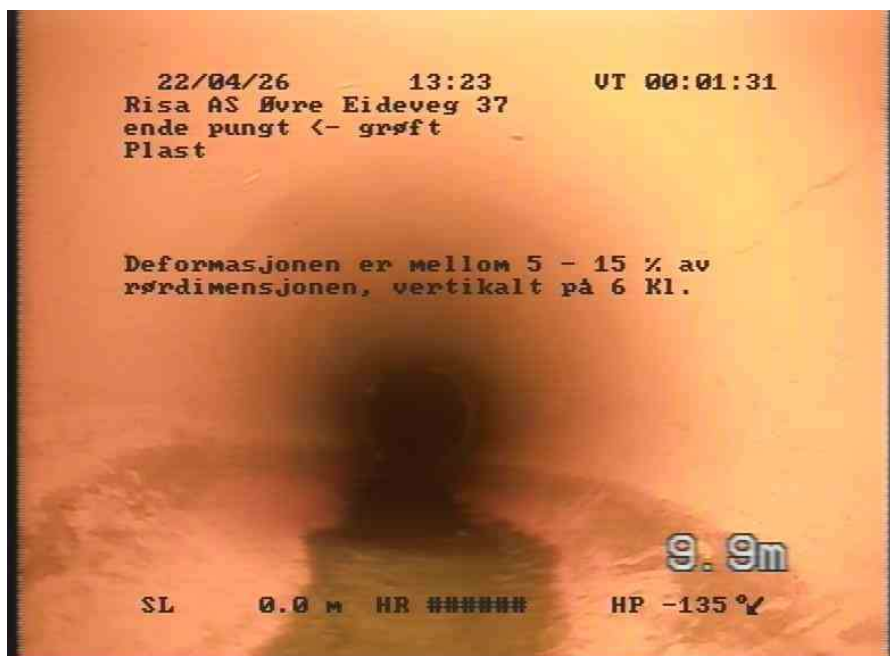
26.04.2022  
13\_18\_45\_ea5d010f-60c2-4da8-a459-3166d4100b8c\_20220426\_132322\_221.jpg, 00:01:29, 9.90  
Deformasjonen er mellom 5 - 15 % av rørdimensjonen, vertikalt på 6 Kl.

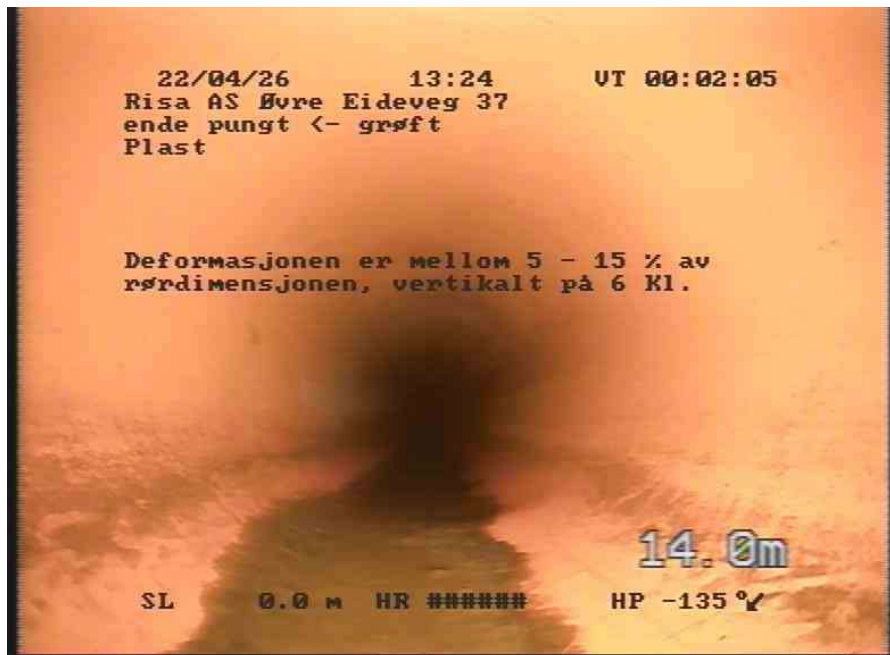
26.04.2022 13\_18\_45\_63c00c47-98b5-4fd5-bbbc-08a353f1d1ad\_20220426\_132418\_311.jpg,  
00:02:02, 14.00

Deformasjonen er mellom 5 - 15 % av rørdimensjonen, vertikalt på 6 Kl.

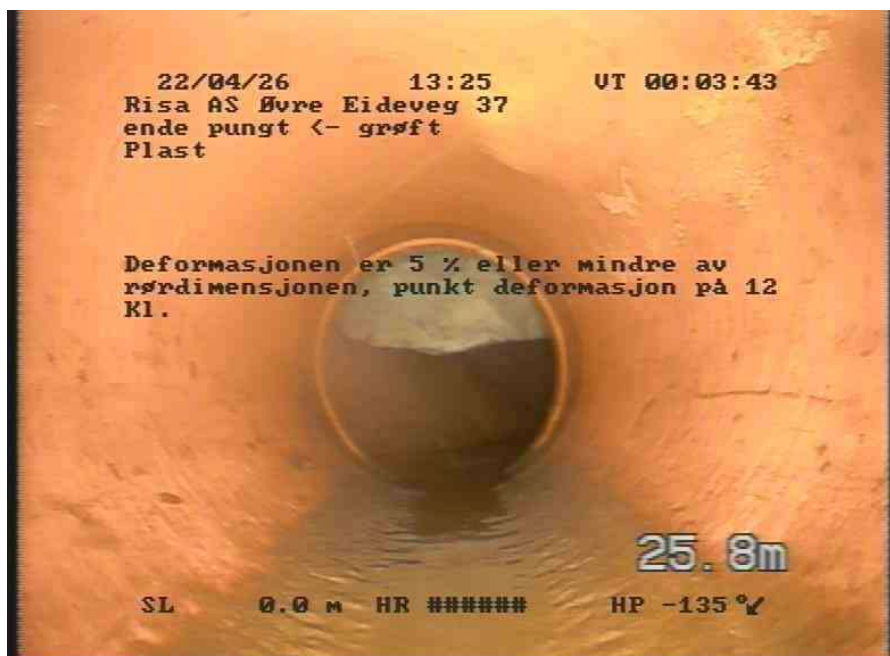
26.04.2022 13\_18\_45\_3a2207fe-086c-4fbd-9e58-d384c27621e9\_20220426\_132613\_114.jpg,  
00:03:40, 25.80

Deformasjonen er 5 % eller mindre av rørdimensjonen, punkt deformasjon på 12 Kl.

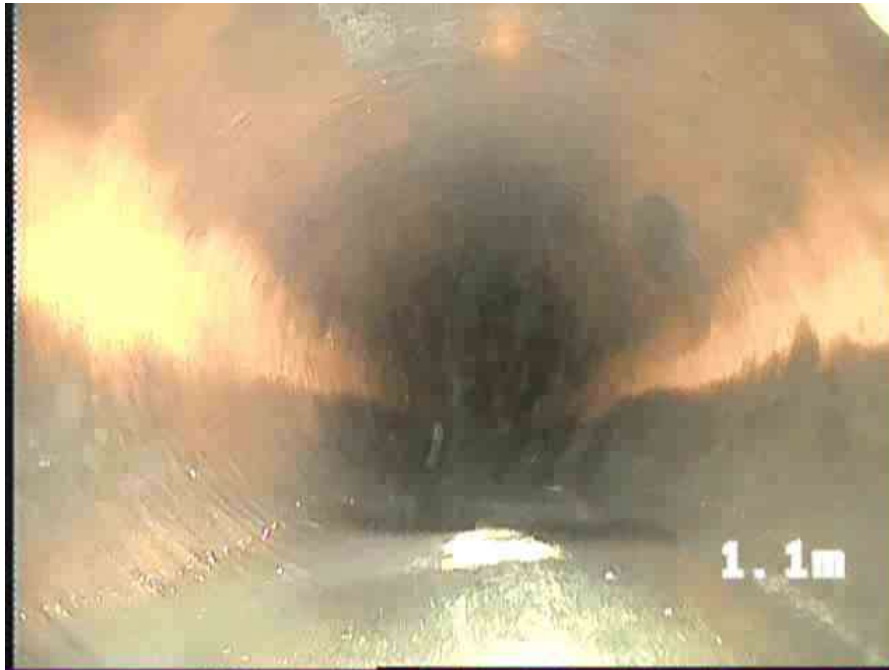
02.06.2022 11\_00\_56\_579e2daf-6a52-4f67-8f13-6fe898f99087\_20220602\_110320\_449.jpg,  
00:00:16, 1.20

Deformasjonen er mellom 5 - 15 % av rørdimensjonen, vertikalt på 6 Kl.
