Inspeksjonsrapport

13-112 Tjøsvollvegen 93, Risa AS
NORVAR
By eller tettsted

Ledningsident
Spillvann
Øvre punkt
Septiktank
Nedre punkt
Påkobling hovedledning

Dato for inspeksjonen
09.03.2021
Inspeksjonsnummer
2
Inspeksjonsretning
Medstrøms

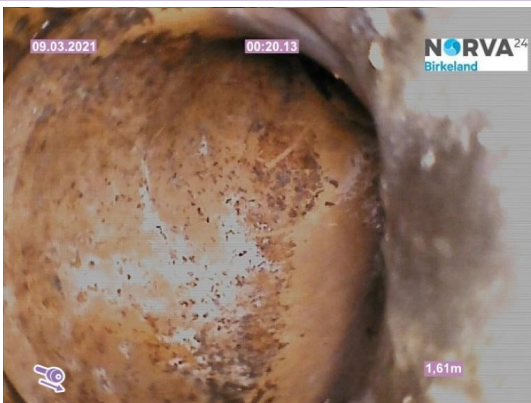
Spillvann_Septiktank_Påkobling hovedledning_20210309_135231.jpg

Septiktank	
0,00m	BCD 00:00 Start inspeksjon
0,00m	REA 00:08 Retningsending, Prefabrikkert bend, Klokken 3

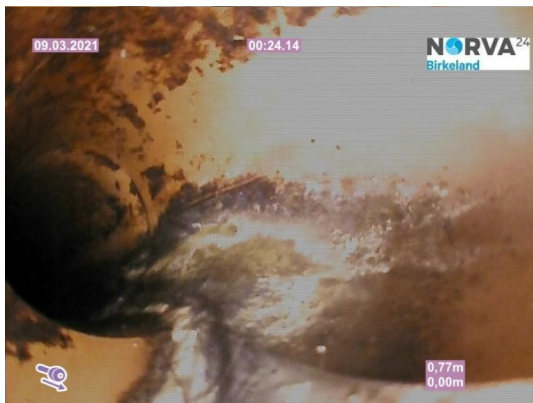
Spillvann_Septiktank_Påkobling hovedledning_20210309_135331.jpg

0,77m	GR	00:24	Grenrør, Klokken 1-5
2,85m	GR	00:49	Grenrør, Klokken 8-11
3,94m	MEAG	01:08	Materialending, Betong

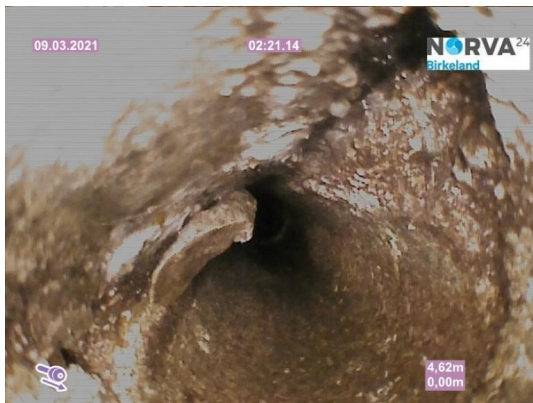
Spillvann_Septiktank_Påkobling hovedledning_20210309_135633.jpg

4,62m	3	SRC	02:21	Sprukket rør, Kompleks, Klokken 8-11, Rørbiter har løsnet eller mangler. Teglstein mangler fra sin opprinnelige posisjon.
6,20m	3	FSB	02:42	Forskjøvet skjøt, Tverrforskjøvet, Klokken 12-5, Forskyvningen er mellom hele og 2 ganger rørtykkelsen eller skjoten er delvis åpen.
6,41m		MEAD	02:53	Materialendring, Teglstein

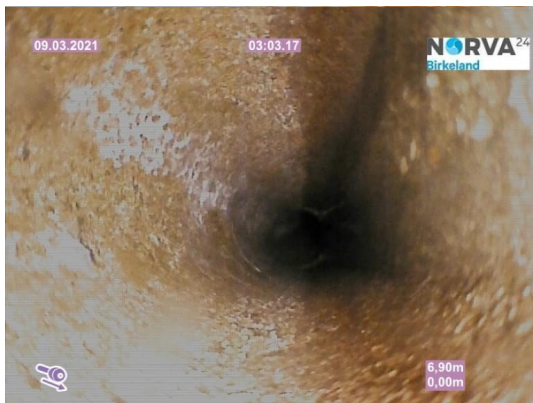
Spillvann_Septiktank_Påkobling hovedledning_20210309_135753.jpg

6,90m	MEAG	03:03	Materialending, Betong
7,15m	VN	03:18	Vannivå, 10 %
9,39m	MEZ	03:39	Materialending, PVC

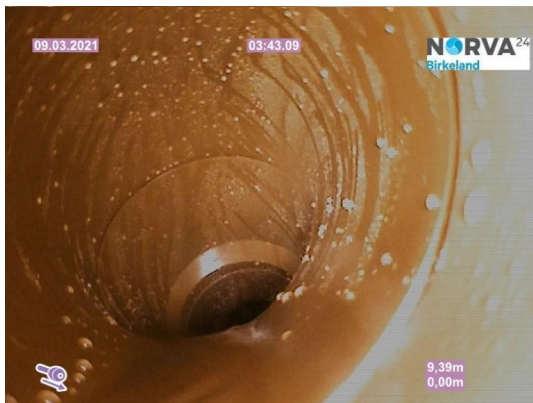
Spillvann_Septiktank_Påkobling hovedledning_20210309_135855.jpg

9,39m	REA	03:42	Retningsending, Prefabrikkert bend, Klokken 6
12,72m	REA	04:14	Retningsending, Prefabrikkert bend, Klokken 9
12,74m	BCE	04:16	Avslutt inspeksjon
