Strekkinspeksjon - 24.08.2023 - 24.08.2023 08:07:13

| Prosjektnavn Ringenevegen Felles Extra | Lagringsmedium type | Inspeksjonsbil | Operatør Sindre Vassbrekke | Skadepoeng 1 |

| By/Sted Ringenevegen | Oppstrøms Kum 7314 | Rørlengde [m] 1 000 |
| Overlate forhold | Nedstrøms Kum 7590 | Inspeksjonsbil 49,20 |

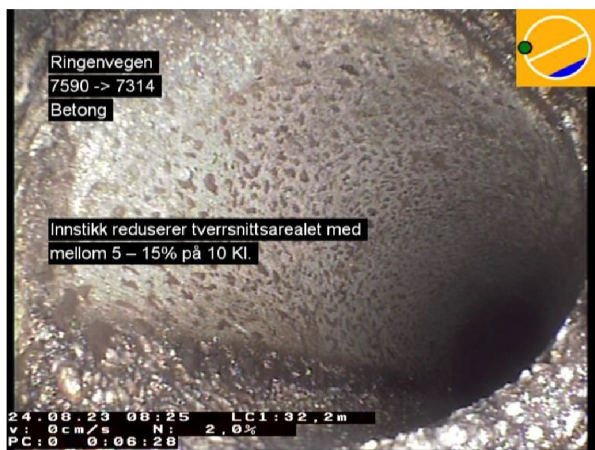
| 1:362 | m + | Kode | Observasjon | Målenøyaktighet | MPEG | Foto | Grad | Vann |
|--|---|---|---|---|---|--|---|---|
| | 33.20 | IR2 | Innstikk reduserer tverrsnittarealet med mellom 5 – 15% på 10 Kl. | | 00:06:27 | 24.08.2023 080713_7314 _7590_24082 | 2,00 | 5 % |

24.08.2023 080713_7314_7590_24082023_080913_008.jpg, 00:06:27, 32.20m
Innstikk reduserer tverrsnittsarealet med mellom 5 – 15% på 10 Kl.
