Strekkinspeksjon - 24.08.2023 - 24.08.2023 08:07:13

Dato 24.08.2023	Kamera	Avrenning	Lsid 24.08.2023 08:07:13	No 1
Prosjektnavn Ringenevegen Felles Extra	Lagringsmedium type	Inspeksjonsbil	Operatør Sindre Vassbrekke	Skadepoeng 1

By/Sted Ringenevegen	Oppstrøms Kum 7314	Rørlengde [m] 1 000
Adresse/Gate	Opp. kum type	Total lengde [l] 49,20
Overlate forhold	Nedstrøms Kum 7590	Inspeksjonsbil 49,20
Fra kart	Ned. kum type	Byggear
Diameter sirkulær 250mm -	Inspeksjonsformål	Inspeksjonsmetode rørinspeksjon med kameratraktor
Ledningstype Avløp felles	Inspeksjonsretning Motstrøms	Rengjøring Ikke rengjort
Renoveringsmetode:	Anmerkning/Generell kommentar	
Foringsmateriale:		
Rørmateriale Betong

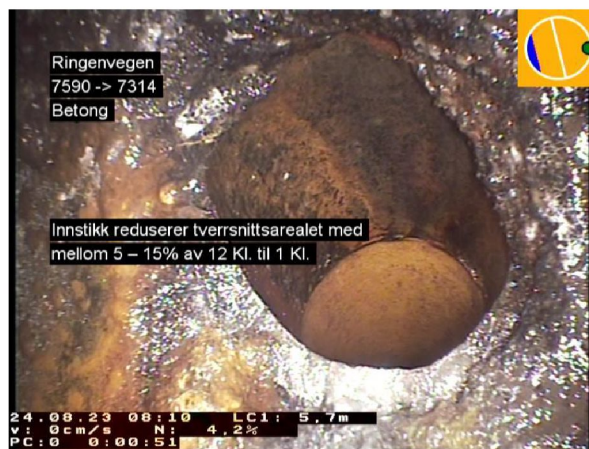
5.70	IR2	Innstikk reduserer tverrsnittsarealet med mellom 5 – 15% av 12 Kl. til 1 Kl.		00:00:50	24.08.2023 080713_7314 _7590_24082	2,00	5 %
	12.20	IR4	Innstikk reduserer tverrsnittsarealet med mer enn 30 % av 11 Kl. til 1 Kl.		00:01:50	24.08.2023 080713_7314 _7590_24082	4,00	5 %

24.08.2023 080713_7314_7590_24082023_080913_003.jpg,
00:00:50, 5.70m
Innstikk reduserer tverrsnittsarealet med mellom 5 - 15% av 12 Kl. til 1 Kl.

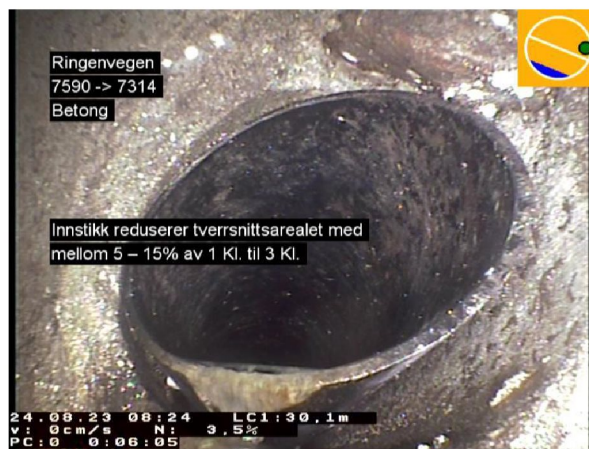
30.10	IR2	Innstikk reduserer tverrsnittsarealet med mellom 5 – 15% av 1 Kl. til 3 Kl.		00:06:03	24.08.2023 080713_7314 _7590_24082	2,00	5 %
	33.20	IR2	Innstikk reduserer tverrsnittsarealet med mellom 5 – 15% på 10 Kl.		00:06:27	24.08.2023 080713_7314 _7590_24082	2,00	5 %

24.08.2023 080713_7314_7590_24082023_080913_007.jpg, 00:06:03, 30.10m
Innstikk reduserer tverrsnittsarealet med mellom 5 – 15% av 1 Kl. til 3 Kl.
