Strekkinspeksjon - 24.08.2023 - 24.08.2023 08:07:13

Dato 24.08.2023	Kamera	Avrenning	Lsid 24.08.2023 08:07:13	No 1
Prosjektnavn Ringenevegen Felles Extra	Lagringsmedium type	Inspeksjonsbil	Operatør Sindre Vassbrekke	Skadepoeng 1

By/Sted Ringenevegen	Oppstrøms Kum 7314	Rørlengde [m] 1 000
Adresse/Gate	Opp. kum type	Total lengde [l] 49,20
Overlate forhold	Nedstrøms Kum 7590	Inspektør 49,20
Fra kart	Ned. kum type	Byggear

Diameter sirkulær 250mm -	Inspeksjonsformål
Ledningstype Avløp felles	Inspeksjonsmetode rørinspeksjon med kameratraktor
Renoveringsmetode:	Inspeksjons retning Motstrøms
Foringsmateriale:	Rengjøring Ikke rengjort
Rørmateriale Betong	Anmerkning/Generell kommentar

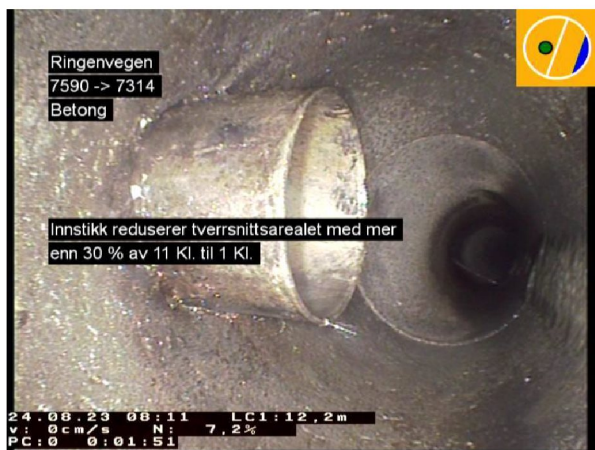
24.08.2023 080713_7314_7590_24082023_080913_004.jpg,
00:01:50, 12.20m
Innstikk reduserer tverrsnittsarealet med mer enn 30 % av 11 Kl. til 1 Kl.

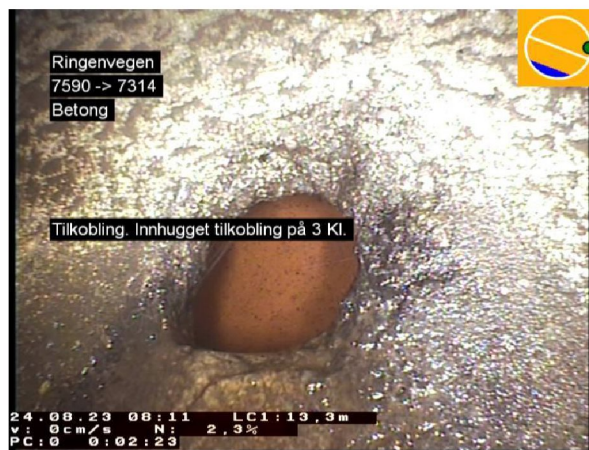
24.08.2023 080713_7314_7590_24082023_080913_005.jpg,
00:02:21, 13.30m
Tilkobling. Innhugget tilkobling på 3 Kl.

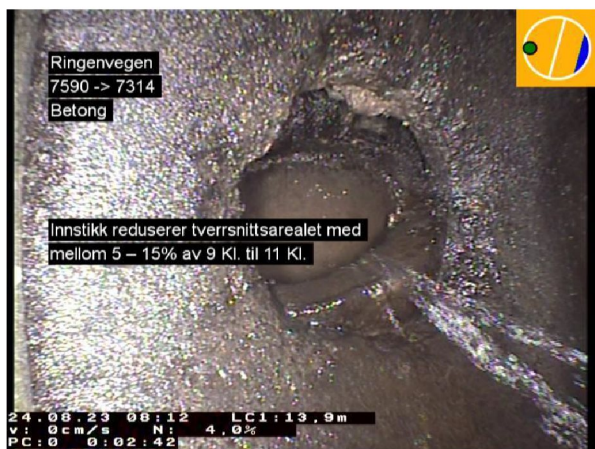
24.08.2023 080713_7314_7590_24082023_080913_006.jpg, 00:02:41, 13.90m
Innstikk reduserer tverrsnittsarealet med mellom 5 – 15% av 9 Kl. til 11 Kl.
