Virksomhetens navn: Espira Sletten barnehage

Adresse: Slettatunet 10, 4276 VEDAVÅGEN

Dato: 05.04.2023

Besøksstype: Ekstrabesøk/Smart- utstyr

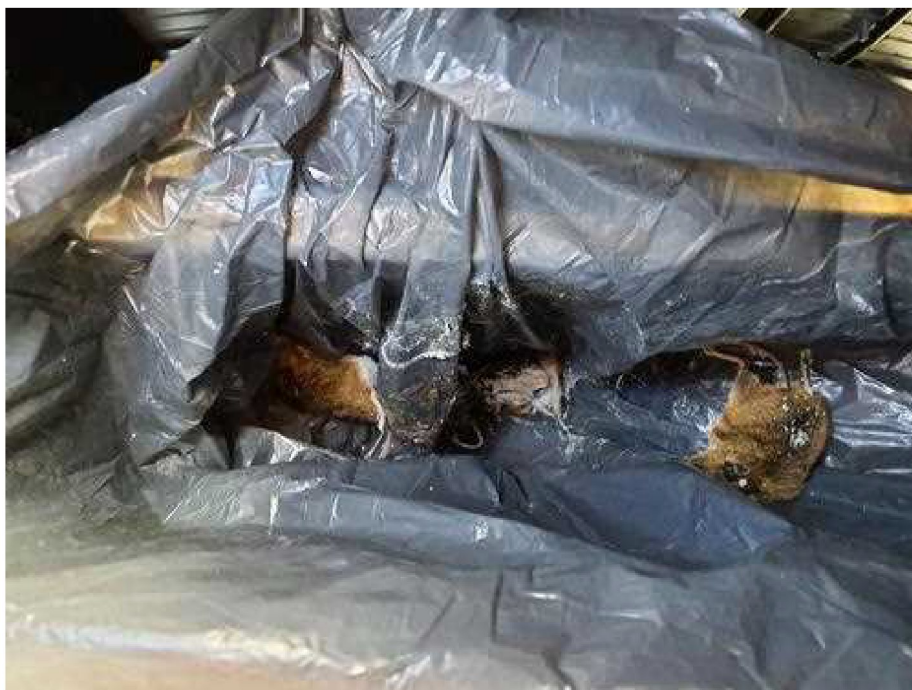
Sjekkpunkt	Virksomhetens tiltak for utbedring	Ansvarlig	Frist
2.3	Ingen tegn til aktivitet av andre skadedyr, innvendig eller utvendig?	Anticimex	
O	2stk rotter I smartboks som står ved drivhus Gnager aktivitet I smartboks som står ved drivhus		
F	Service og tømning av smartboks

Observasjon/avvik - [Gnager aktivitet i smartboks]
