## Rapport for søknad om refusjon for vannlekkasje

Sundvegen 22 – 4250 Kopervik

Østrem Eiendom III AS

# Dokumentasjon

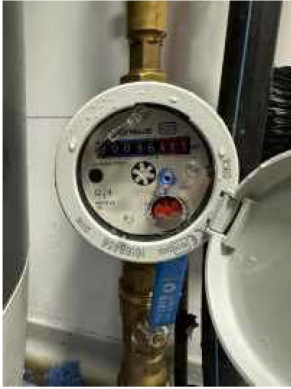
Målerstand på innvendig måler hos jem og fix, dato 15.11.23.

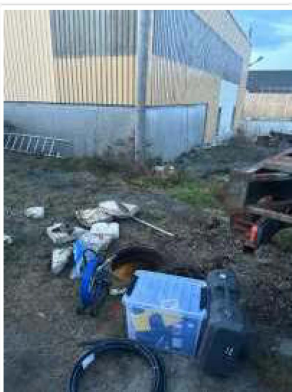
Pipemic lytting fra kum ved nabobygg i sør, fant ingen lekkasje her. Punkt 2.

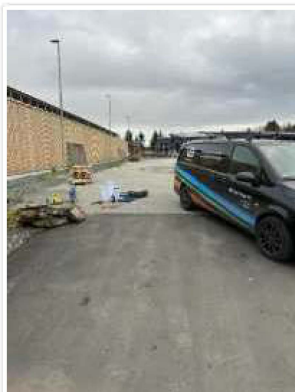
Kum punkt 3

Vi flyttet neste søk til punkt 3, kjørte lytting her mot punkt 4, ingen lekkasje her, men hører sus på ledningen.

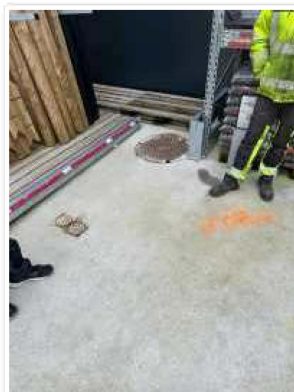
Da vi fant 2 stk nye utv bakkekraner ble det forsøkt å stenge en og en. Da kran som ikke går mot Jem og Fix lokalene ble stengt, stoppet vannlekkasjen.

Punkt 4. 2 stk utv. stoppekraner.

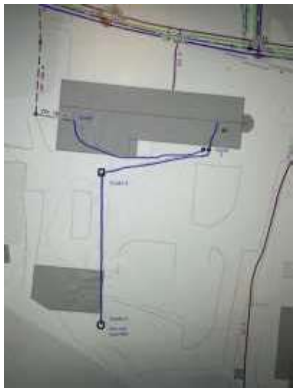
Kart over vannledninger som ble peilet. Her er det merket med punkter som er referert i tekst.
