Prosjekt navn: 146-125 ferjevegen 1	Dato: 16.01.2019	Prosjekt nr.:	Ansvarlig:	
--	---------------------	---------------	------------	--

Prosjekt-informasjon	1
Strekk: 1, Stakeluke inne --- Påkobling	3

Kunde **Karmøy Kommune**

Rapport fra inspeksjon

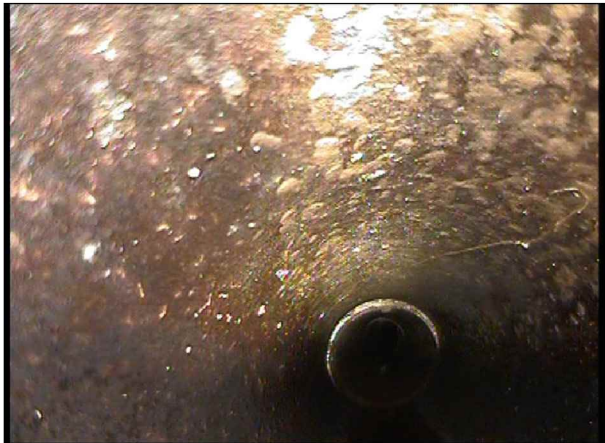
Foto: Stakeluke inne_Påkobling_104527.jpg
 0m, Start inspeksjon Vannstand: 0 %

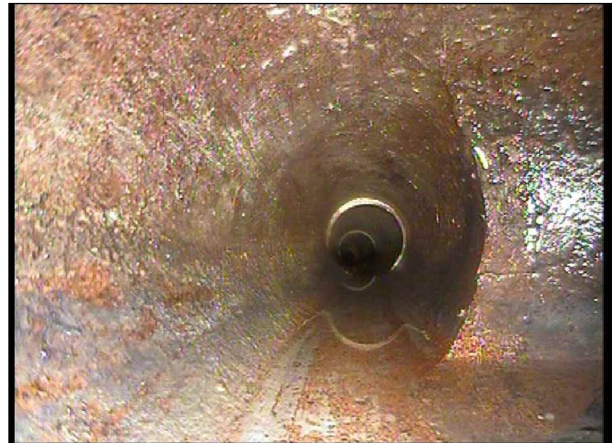
Foto: Stakeluke inne_Påkobling_104600.jpg
 1,07m, Tilkopling Prefabrikkert grenrør., 3 Kl.

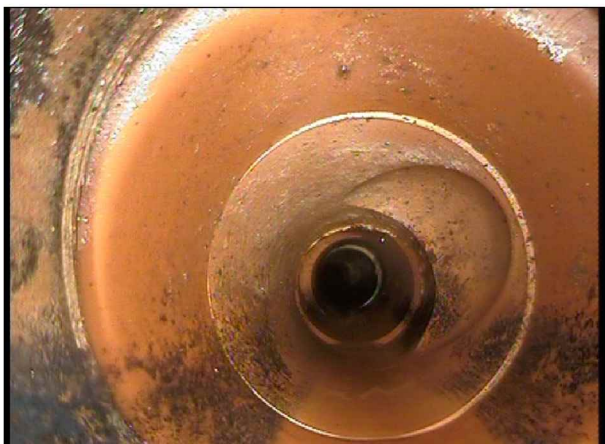
Foto: Stakeluke inne_Påkobling_104630.jpg
 3,02m, Materialendring til PLA

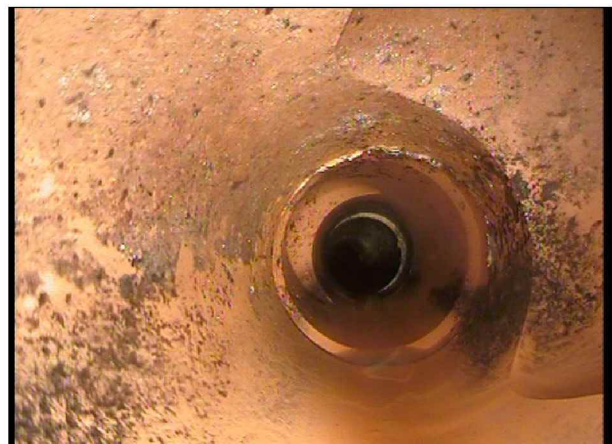
Foto: Stakeluke inne_Påkobling_104644.jpg
 3,15m, Tilkopling Prefabrikkert grenrør., 2 Kl.

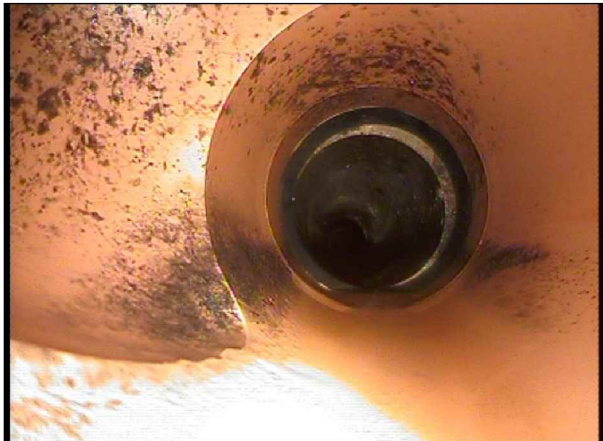
Foto: Stakeluke inne_Påkobling_104701.jpg
 3,35m, Tilkobling Prefabrikkert grennrør., 10 Kl.

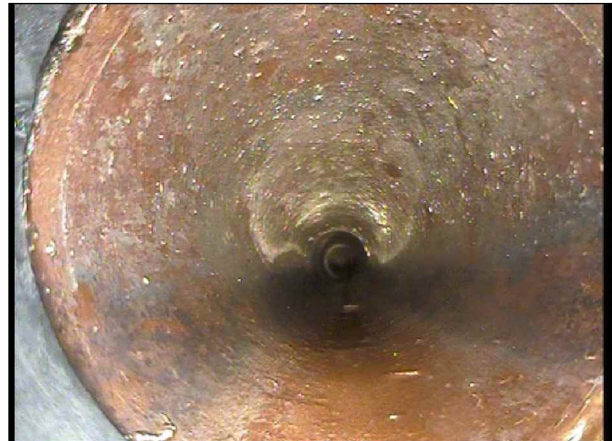
Foto: Stakeluke inne_Påkobling_104714.jpg
 3,58m, Materialendring til LER

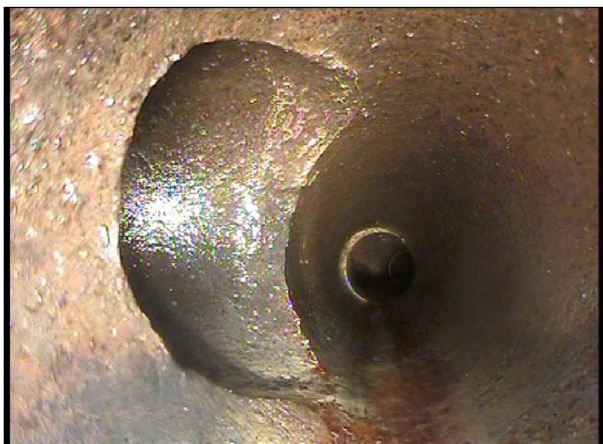
Foto: Stakeluke inne_Påkobling_104734.jpg
 4,58m, Tilkobling Prefabrikkert grennrør., 9 Kl.

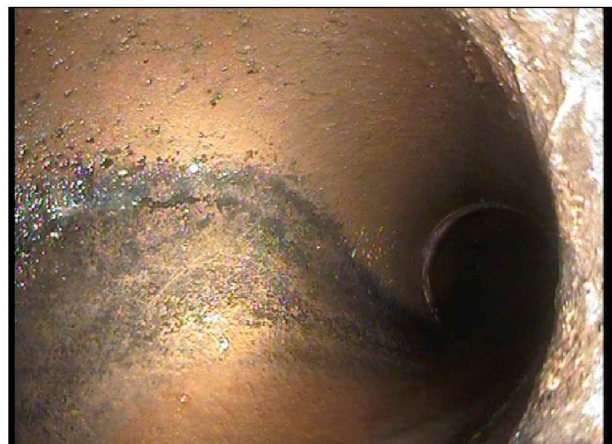
Foto: Stakeluke inne_Påkobling_104821.jpg
 7,11m, Tilkobling Prefabrikkert grennrør., 9 Kl.

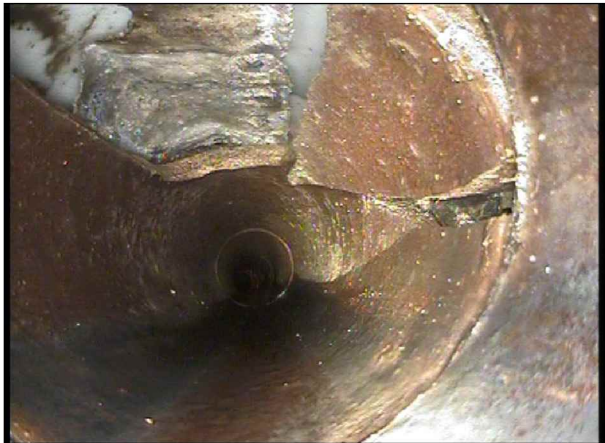
Foto: Stakeluke inne_Påkobling_104846.jpg
 8,13m, Sprukket rør, Rørbiter har løsnet eller teglstein mang. fra sin oppr. posisjon, 10 - 3 Kl., Kompleks

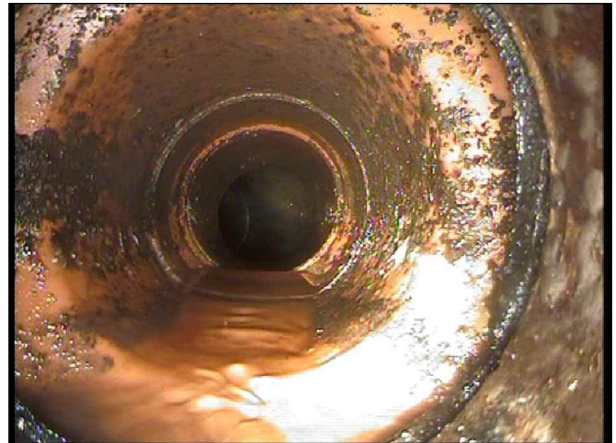
Foto: Stakeluke inne_Påkobling_104908.jpg
 10,01m, Materialendring til PLA

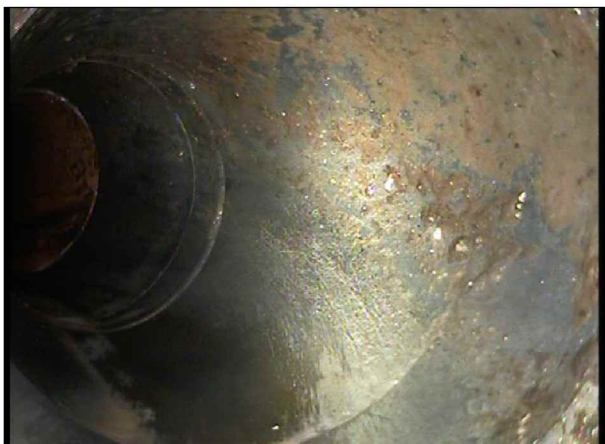
Foto: Stakeluke inne_Påkobling_104924.jpg
 10,37m, Retningsendring 9 Kl., Prefabrikkert bend

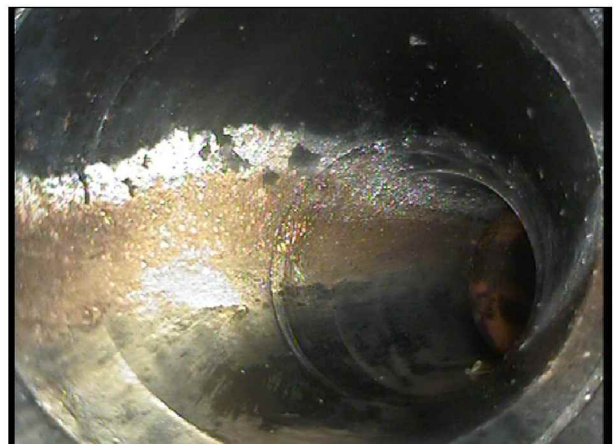
Foto: Stakeluke inne_Påkobling_105036.jpg
 27,44m, Retningsendring 3 Kl., Prefabrikkert bend

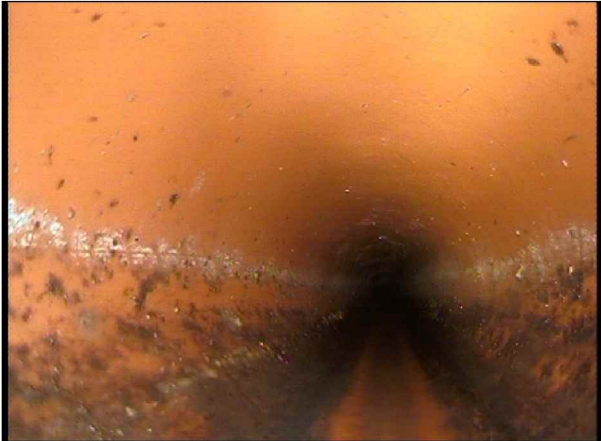
Foto: Stakeluke inne_Påkobling_105234.jpg
41,65m, Inspeksjon avbrutt Utstyrsfeil, Vannstand: 0 %
