Prosjekt navn:  
**146-127 ferjevegen 5**

Kunde **Karmøy Kommune**

## Rapport fra inspeksjon

| Fra gate/vei :<br>Til gate/vei :<br>Beliggenhet :<br>Ledningstype: | <b>Ferjevegen</b><br><br><b>Privat eiendom</b><br><b>Avløp felles</b> | Fra kart:<br>Til kart:<br>Medie nr:<br>Lagringsmedie: | <b>Flyttbar disk</b> | Oppstrøms:<br>Nedstrøms<br>Insp. retning:<br>Insp lengde (m) : | <b>Toalett 1etg</b><br><b>kum veg</b><br><b>Medstrøms</b><br><b>20,26 m</b> |

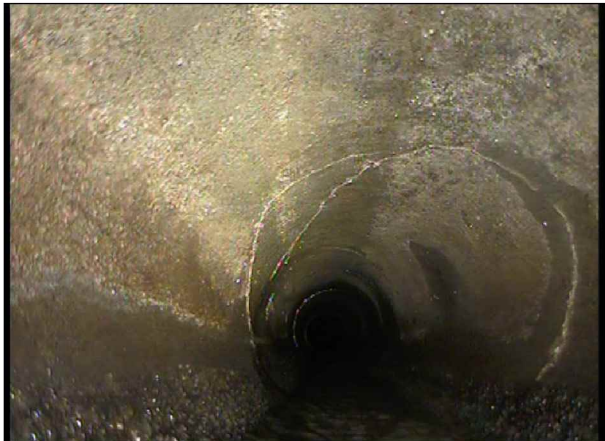
Foto: Hus\_Kum veg\_093138.jpg  
 0m, Start inspeksjon Vannstand: 5 %

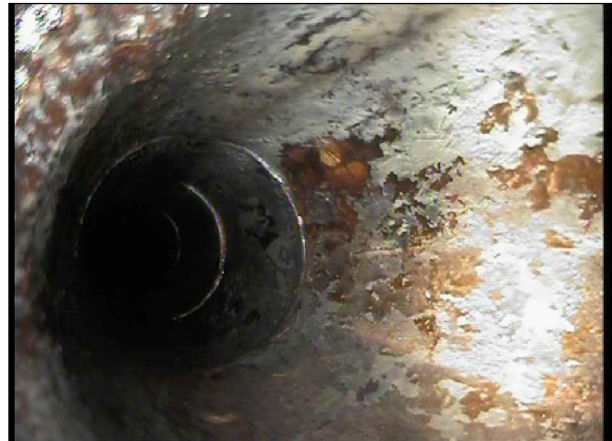
| 1:165 | Posisjon | Kode | Observasjon | Vann |
|---|---|---|---|---|
| | 0,57 | TK | Tilkopling Prefabrikkert grenrør., 3 Kl. | 0% |

Foto: Toalett 1etg\_kum veg\_100104.jpg  
 0,57m, Tilkopling Prefabrikkert grenrør., 3 Kl.

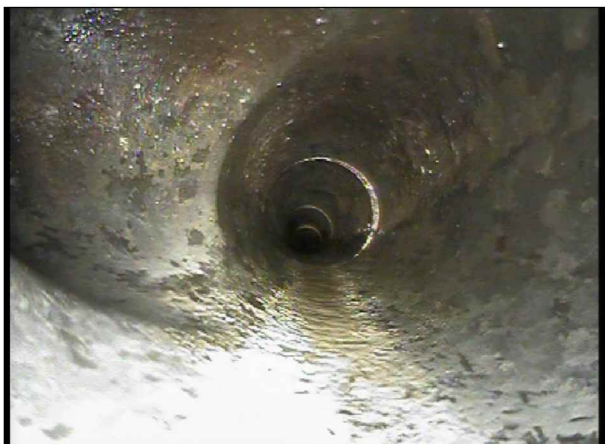
| 1:165 | Posisjon | Kode | Observasjon | Vann |
|---|---|---|---|---|
| | 2,30 | TK | Tilkopling Prefabrikkert grenrør., 9 Kl. | 0% |

Foto: Toalett 1etg\_kum veg\_100153.jpg  
 2,3m, Tilkopling Prefabrikkert grenrør., 9 Kl.

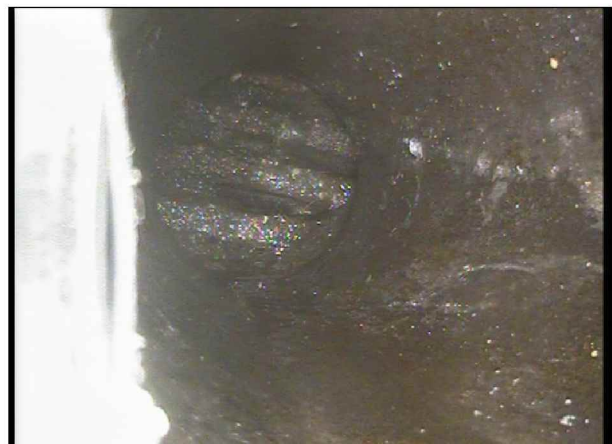
| 1:165 | Posisjon | Kode | Observasjon | Vann |
|---|---|---|---|---|
| | 7,09 | TK | Tilkopling Prefabrikkert grenrør., 9 Kl. | 0% |

Foto: Toalett 1etg\_kum veg\_100249.jpg  
 7,09m, Tilkopling Prefabrikkert grenrør., 9 Kl.

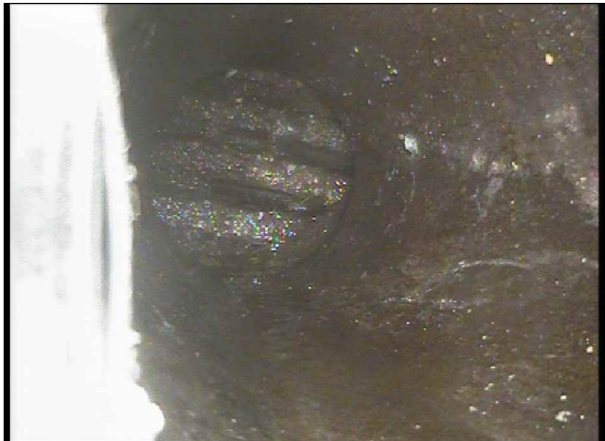
Anmerkning : **grunnmur 6.3m fra toalett 1etg, Plugget tilkobling muligens tidligere OV**

| 1:165 | Posisjon | Kode | Observasjon | Vann |
|---|---|---|---|---|
| | 7,09 | PT | Plugget tilkopling 9 Kl. | 0% |

Foto: Toalett 1etg\_kum veg\_100300.jpg  
 7,09m, Plugget tilkopling 9 Kl.

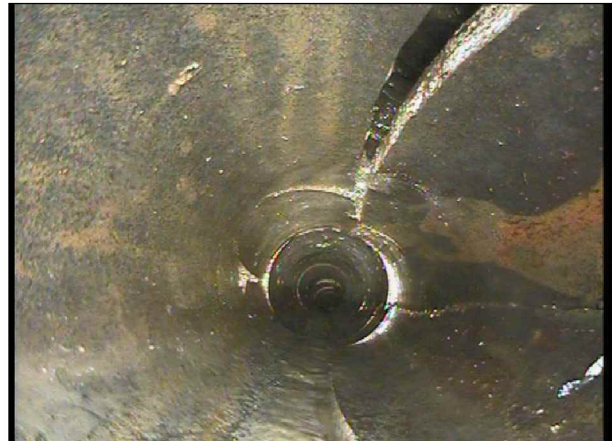
| 1:165 | Posisjon | Kode | Observasjon | Vann |
|---|---|---|---|---|
| | 13,23 | SR3 | Sprukket rør, Rørbiter har løsnet eller teglstein mang. fra sin oppr. posisjon, 12 - 6 Kl., Kompleks | 0% |

Foto: Toalett 1etg\_kum veg\_100356.jpg  
 13,23m, Sprukket rør, Rørbiter har løsnet eller teglstein mang.  
 fra sin oppr. posisjon, 12 - 6 Kl., Kompleks

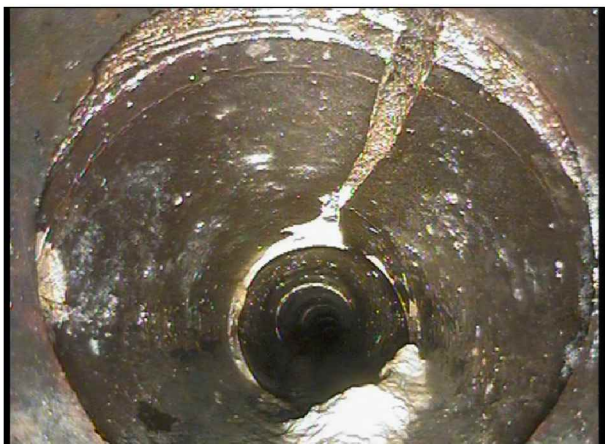
| 1:165 | Posisjon | Kode | Observasjon | Vann |
|---|---|---|---|---|
| | 14,95 | SR3 | Sprukket rør, Rørbiter har løsnet eller teglstein mang. fra sin oppr. posisjon, 12 - 12 Kl., Kompleks | 0% |

Foto: Toalett 1etg\_kum veg\_100432.jpg  
 14,95m, Sprukket rør, Rørbiter har løsnet eller teglstein mang.  
 fra sin oppr. posisjon, 12 - 12 Kl., Kompleks

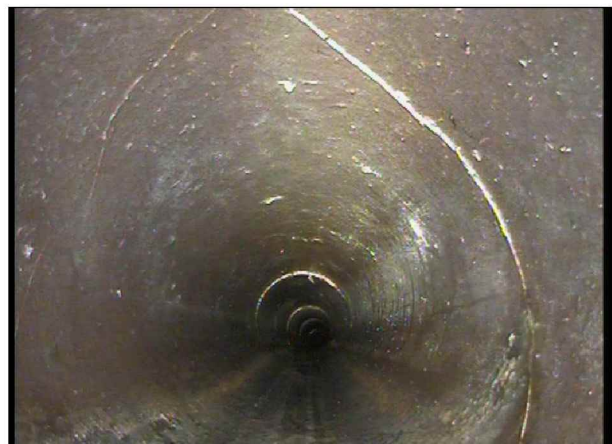
| 1:165 | Posisjon | Kode | Observasjon | Vann |
|---|---|---|---|---|
| | 16,34 | SR2 | Sprukket rør, sprekkene er åpne/løse teglstein, 12 - 12 Kl., Kompleks | 0% |

Foto: Toalett 1etg\_kum veg\_100457.jpg  
 16,34m, Sprukket rør, sprekke er åpne/løse teglstein, 12 - 12  
 Kl., Kompleks

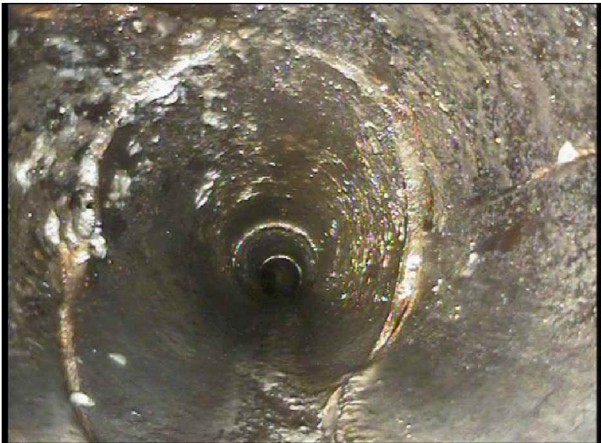
| 1:165 | Posisjon | Kode | Observasjon | Vann |
|---|---|---|---|---|
| | 18,61 | SR3 | Sprukket rør, Rørbiter har løsnet eller teglstein mang. fra sin oppr. posisjon, 12 - 12 Kl., Kompleks | 0% |

Foto: Toalett 1etg\_kum veg\_100530.jpg  
 18,61m, Sprukket rør, Rørbiter har løsnet eller teglstein mang.  
 fra sin oppr. posisjon, 12 - 12 Kl., Kompleks

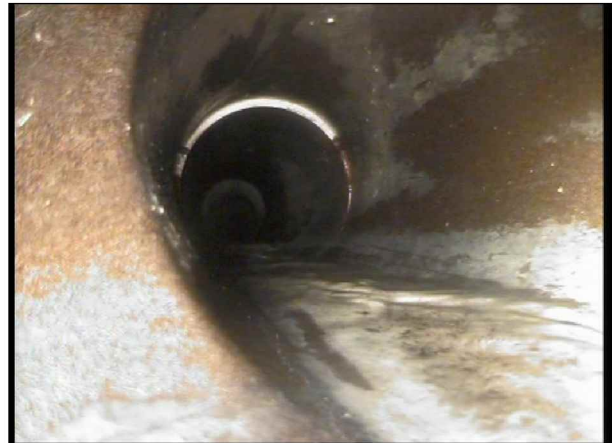
Foto: Toalett 1etg\_kum veg\_100606.jpg  
 20,26m, Inspeksjon fullført 0.0, Vannstand: 10 %
