**Inspeksjon: 1**

Prosjekt navn:  
**146-131 Ferjevegen 7**

Kunde **Karmøy Kommune**

## Rapport fra inspeksjon

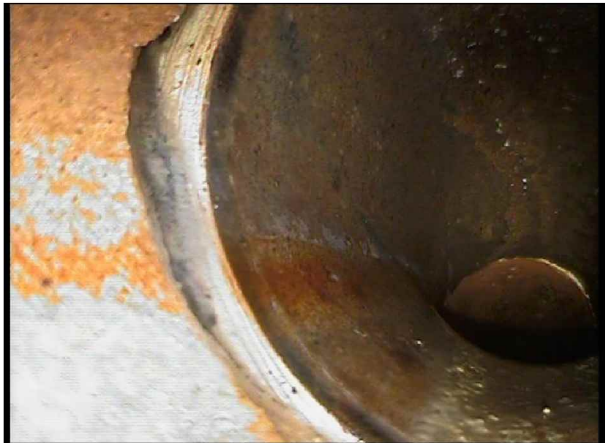
Foto: Toalett 1etg\_Påkobling\_080349.jpg  
 0m, Start inspeksjon Vannstand: 0 %

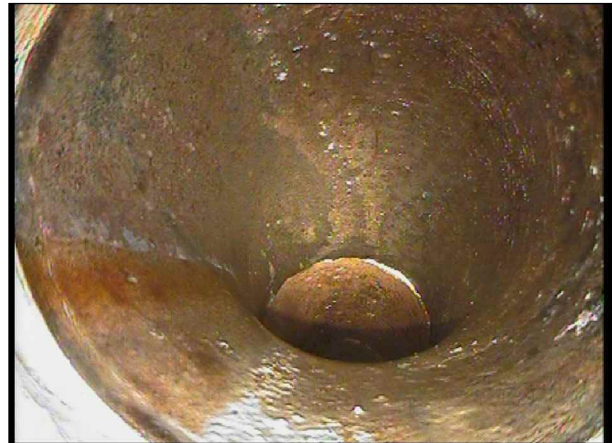
Foto: Toalett 1etg\_Påkobling\_080401.jpg  
 0m, Retningsendring 6 Kl., Prefabrikkert bend

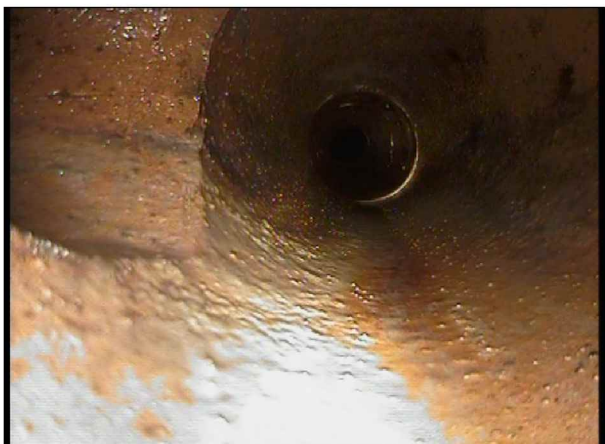
Foto: Toalett 1etg\_Påkobling\_080436.jpg  
 0,62m, Tilkopling Prefabrikkert grenrør., 9 Kl.

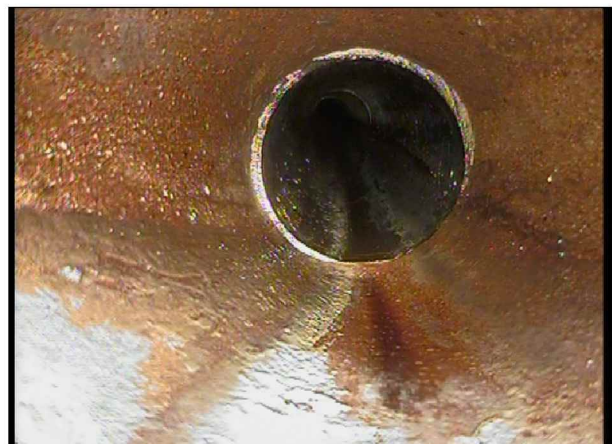
Foto: Toalett 1etg\_Påkobling\_080459.jpg  
 1,74m, Retningsendring 12 Kl., Prefabrikkert bend

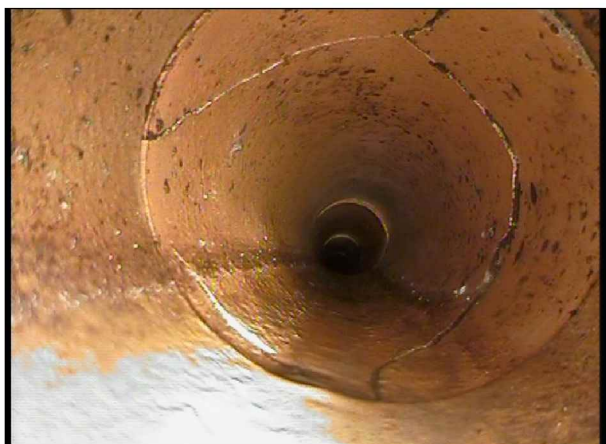
Foto: Toalett 1etg\_Påkobling\_080612.jpg  
 14,37m, Sprukket rør, overflatesprekker,avskalling eller teglstein er delvis løse, 12 - 12 Kl., Kompleks

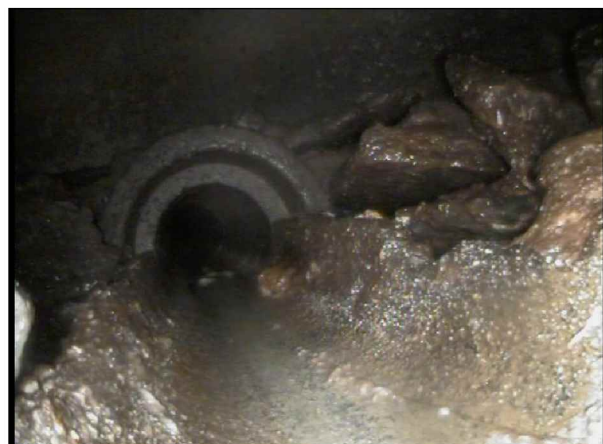
Foto: Toalett 1etg\_Påkobling\_080721.jpg  
 19,09m, Inspeksjon fullført 0.0, Vannstand: 0 %
