# Plan for istandsetjing

## Derekhuset

UTARBEIDD AV

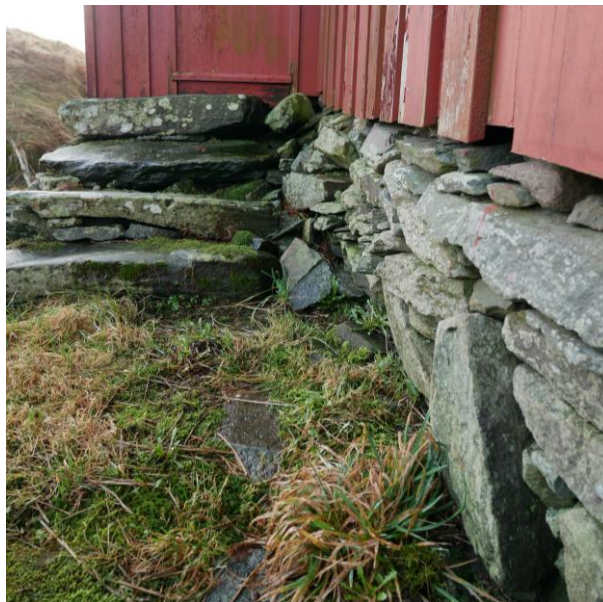
I hovudsak ok. Dårlegast mot aust der muren har fått «mage», og nokre steinar har losna frå muren.

Figur 1 – Nærast i biletet (høgre hjørne) ser ein at muren har fått «mage». Rundt trappa ligg losna steinar frå muren.

TK 2

Tilstandsgrad: **TG 2** - Vesentlege symptom  
Konsekvensgrad: **KG 1** - På middels lang sikt

Jekke opp nordaustre del av huset, og rette opp muren i denne delen.

Materialbruk: Gjenbruk av steinen, dvs mura med same steinen som tidlegare. Eventuelt supplera med stadleg stein (same type stein).

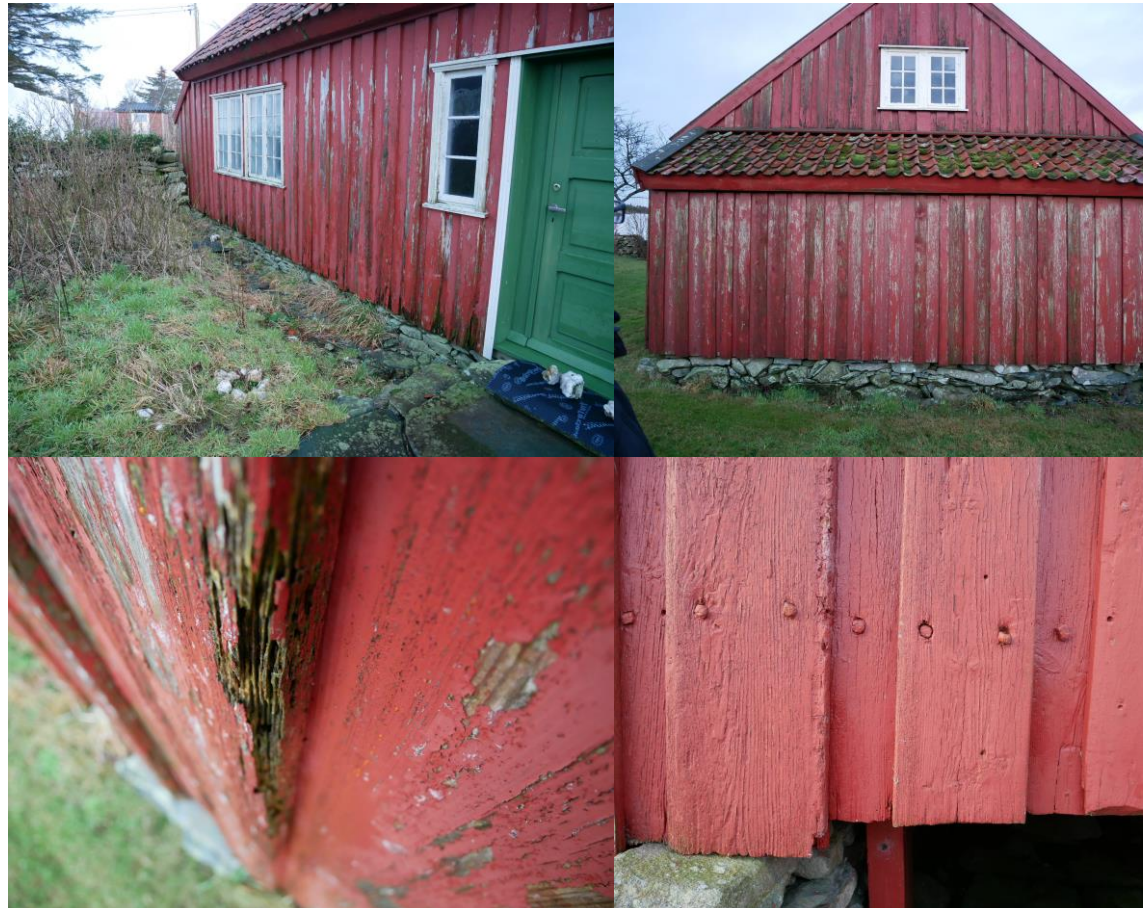
Kledningen er i dårlig stand.

Figur 2, 3, 4 og 5: Kledningen er i dårlig stand. Ein del av austfasaden (sørlege del) er kledd med eldre kledning (figur 5).

TK 3

Tilstandsgrad: **TG 2** - Vesentlege symptom  
Konsekvensgrad: **KG 2** - På kort sikt

Skifte alle kledning, likt mot likt. Om mulig lar vi de originale kledningsbordene med treplugger stå igjen, evt. bevarer noen av dem på bygningsmagasin.

Materialbruk: Furu al (malmfuru)

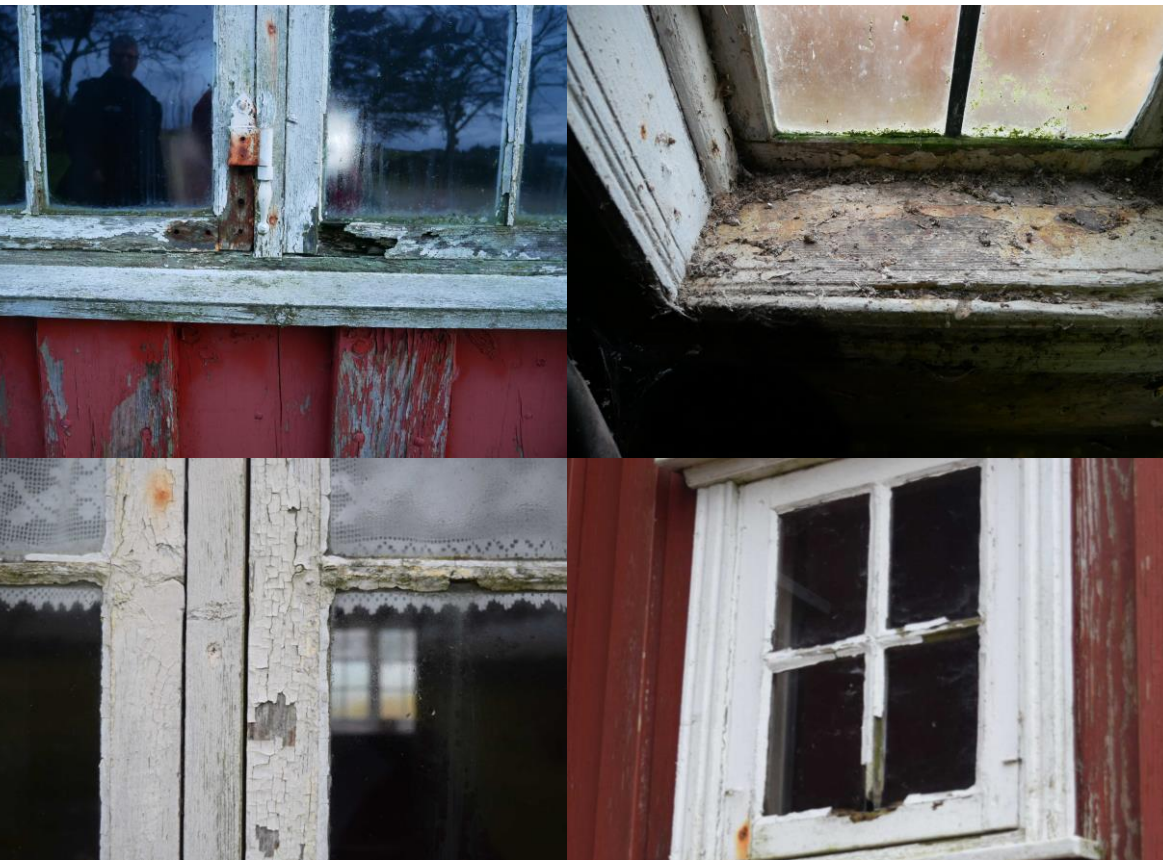
Dårlig tilstand. Alle vinduer har råteskader.

r 6, 7, 8 og 9: Alle vindauga har råteskader.

TK 3

Tilstandsgrad: **TG 3** - Kraftige/alvorlege symptom  
Konsekvensgrad: **KG 2** - På kort sikt

Alle vinduer tas ut og fraktes til verksted for restaurering. Vi beholder mest mulig av originalt treverk og glass.

Materialbruk: Furu al (malmfuru) og glass av gammel type. Linoljekitt.

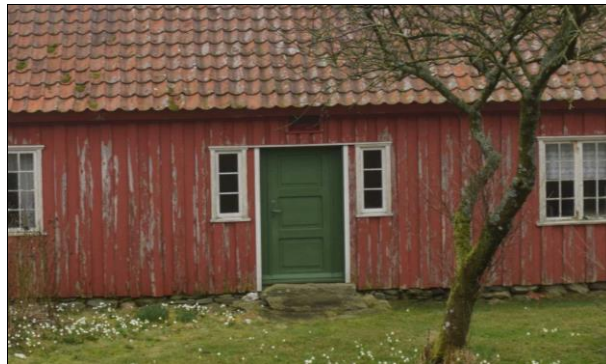
Dør i bislag: dårlig tilstand. Hoveddør: god stand.

TK 2

Tilstandsgrad: **TG 2** - Vesentlege symptom  
Konsekvensgrad: **KG 1** - På middels lang sikt

Dør i øst tas ut og tas med verksted for reparasjon. Vi vurderer å tilbakeføre dør i vest til den eldre døra, på bakgrunn av foto.

Materialbruk: Furu al (Malmfuru)

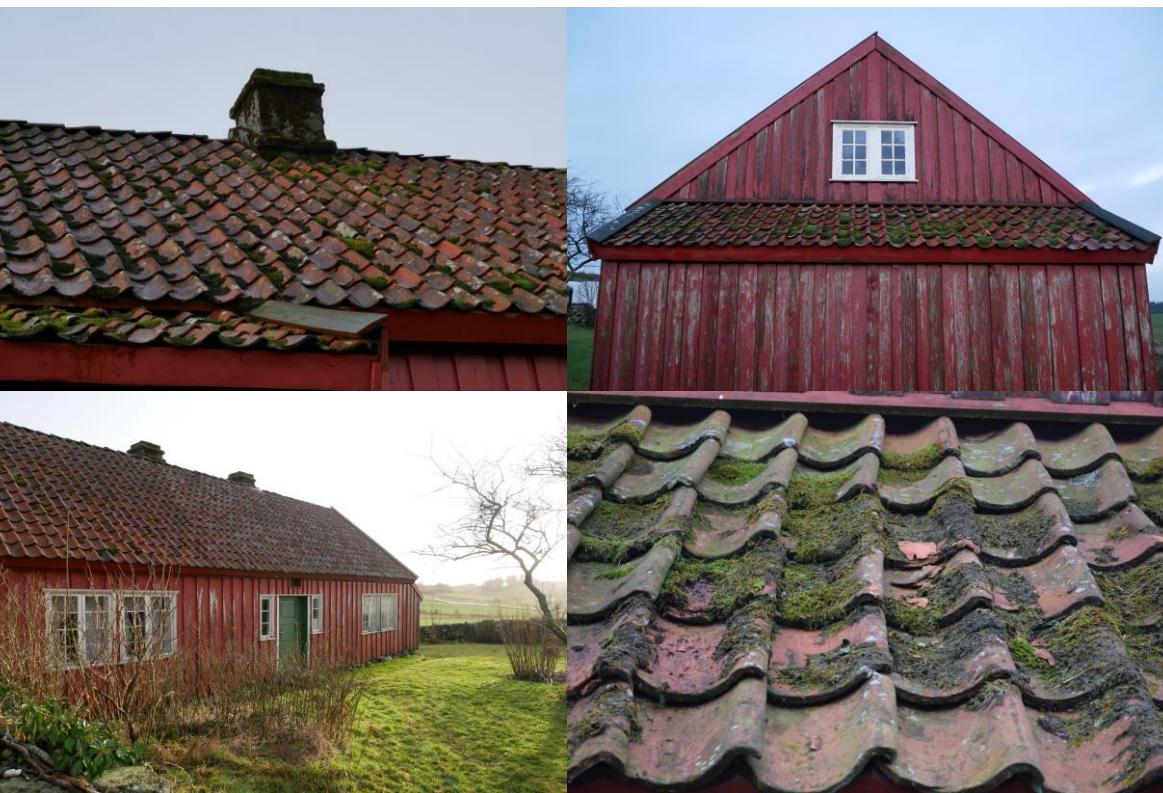
Deler av takåser har råteskader (til sammen 16 m mwd råteskader). Sutaket har råteskader. Noen av takpannene er ødelagte. Takpannene er overgrodd med mose.

TK 3

Tilstandsgrad: **TG 2** - Vesentlige symptom  
Konsekvensgrad: **KG 2** - På kort sikt

Vi skifter takåser med råteskader. Store deler av sutaket skiftes. Vi beholder så mye vi kan av de gamle takpannene. Dette må vurderes når vi tar ned teglsteinen – men det er sannsynlig at vi må bytte ut en god del – kanskje alle takpanner.

Materialbruk: Furu al (mamfuru), takpanner i teglstein, godkjent av Riksantikvaren.

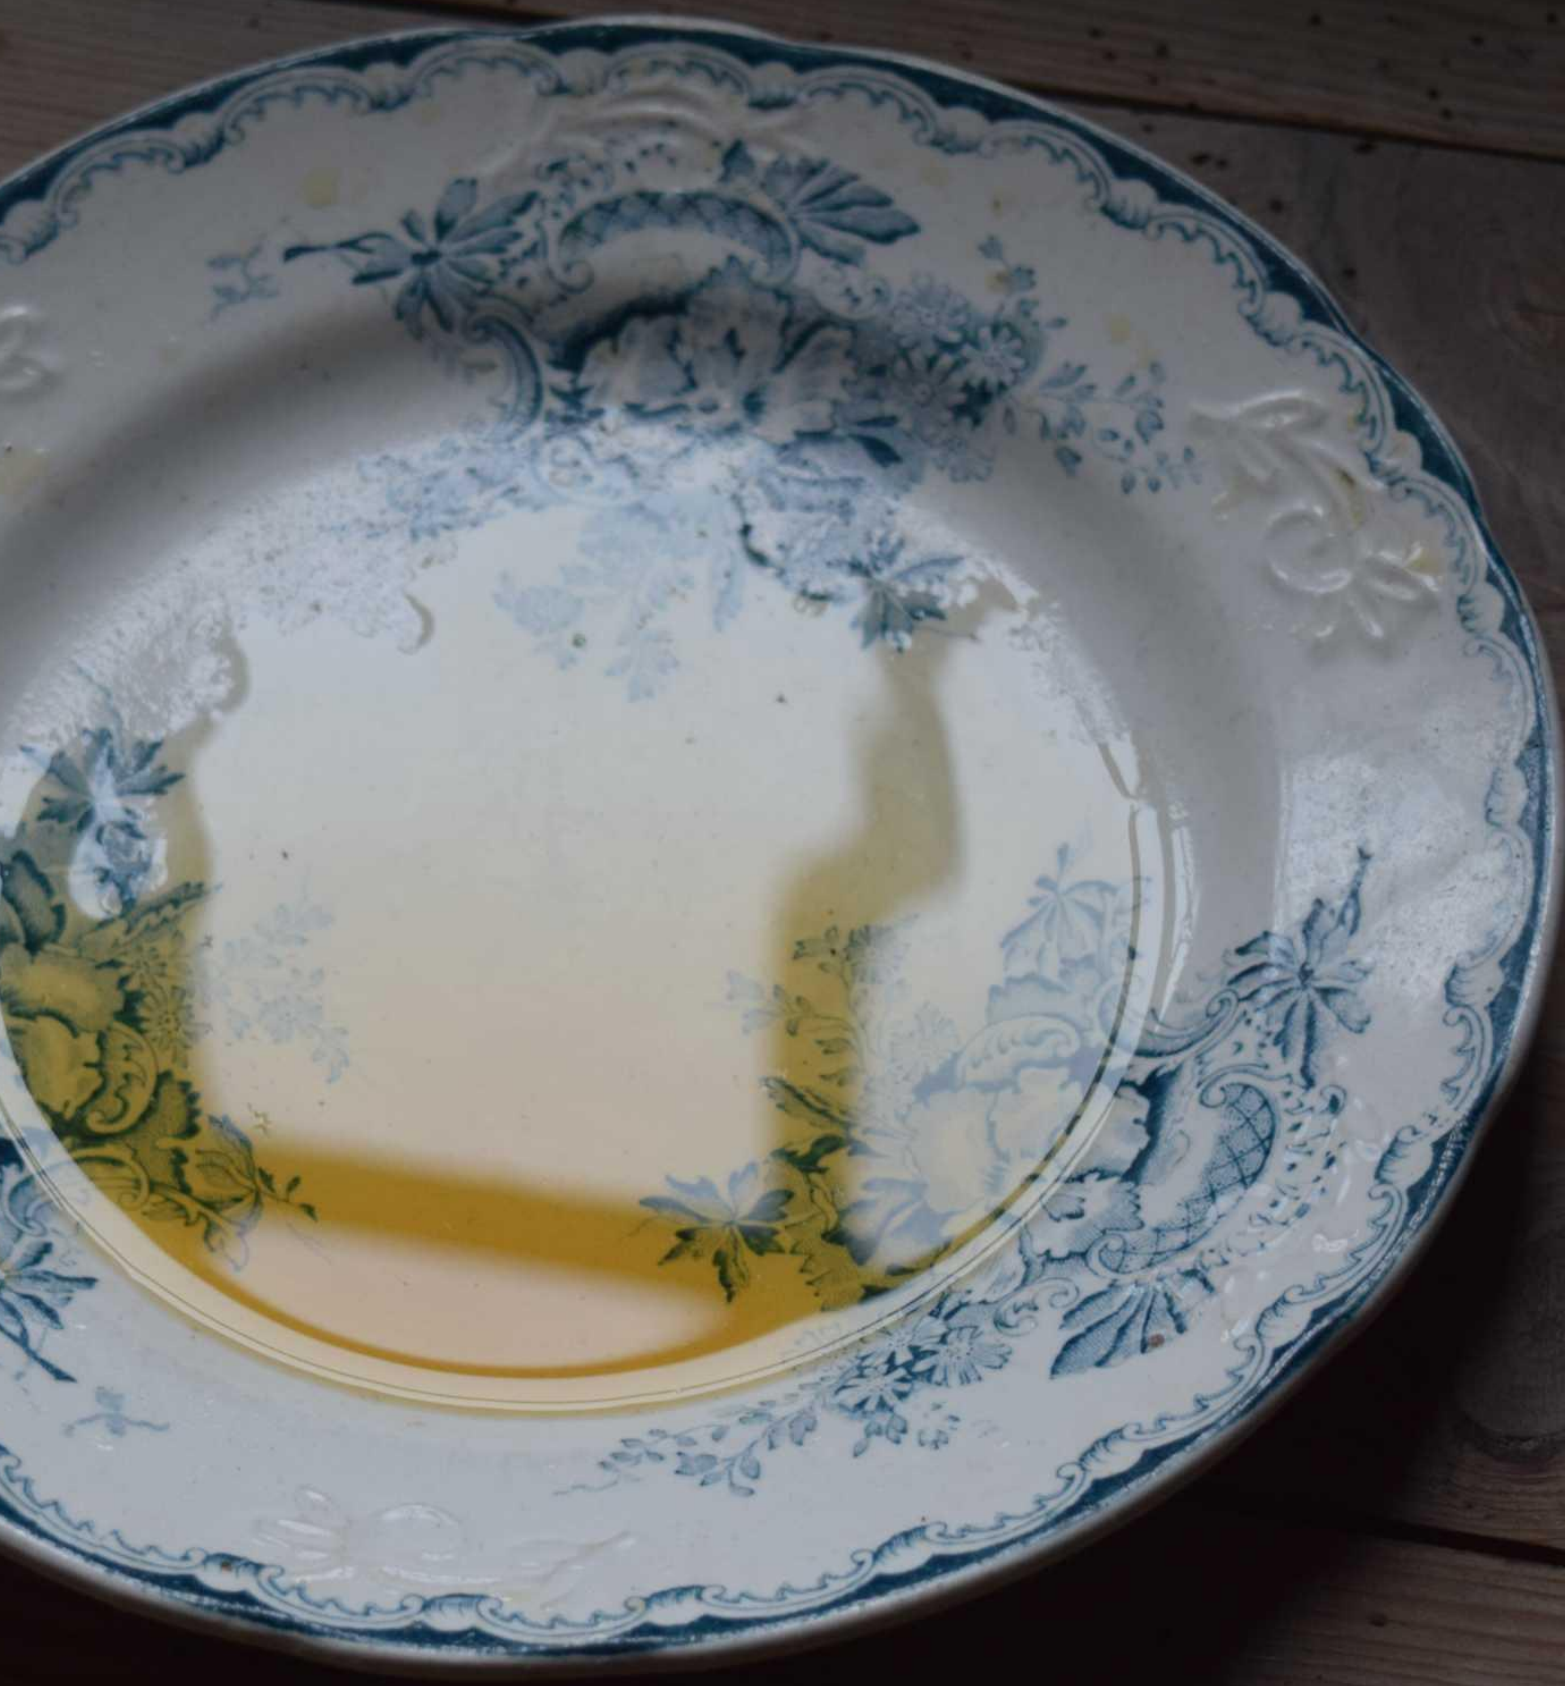
Foto motsett side: Ein tallerken på kjøkenbenken fylt med vatn er eit tydeleg uttrykk for lekkasjeproteina i huset. Vatn har runne frå lekkasjepunkt og, over tid, fylt tallerkenen.

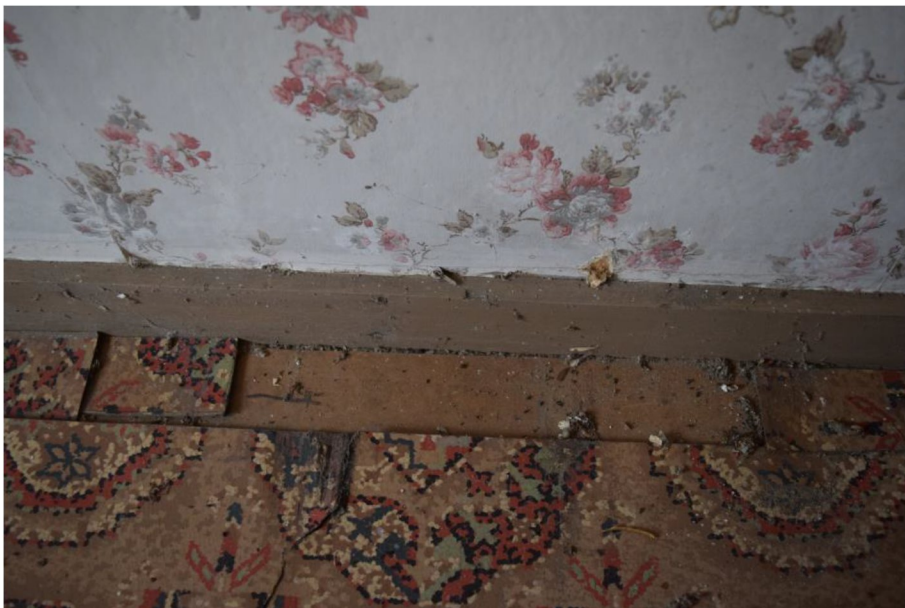
Figur 10 - Skeivheter, skader og synlege slitasjemerker bør bevarast dersom det fungerer bygningsteknisk. Overflatar med spor av levd liv og tida som er gått, viser aldring og langvarig bruk. Desse spora, patinaen, er ein viktig kvalitet å ta vare på. I patinaen ligg også stor formidlingsverdi, då spora hjelper besøkande å leva seg inn i historia.

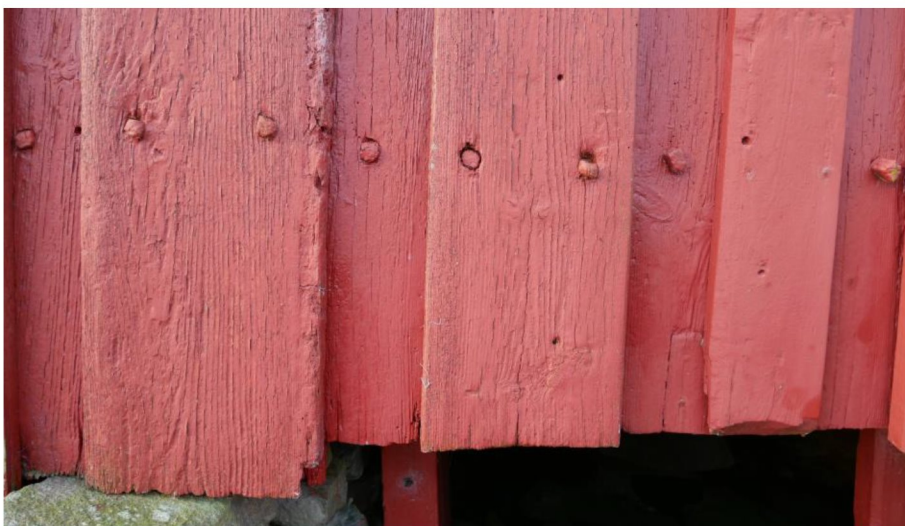
Figur 11 - Eldre kledning mot søraust. Ei fargeundersøking vil kunne avdekkja historiske malingslag, og gi kunnskap om bruk av bindemiddel og pigment.
