## **TILSTANDSRAPPORT FOR FLOMLYSET PÅ ÅSEBØEN SØR.**

Flomlyset ble installert i 2010-2011.

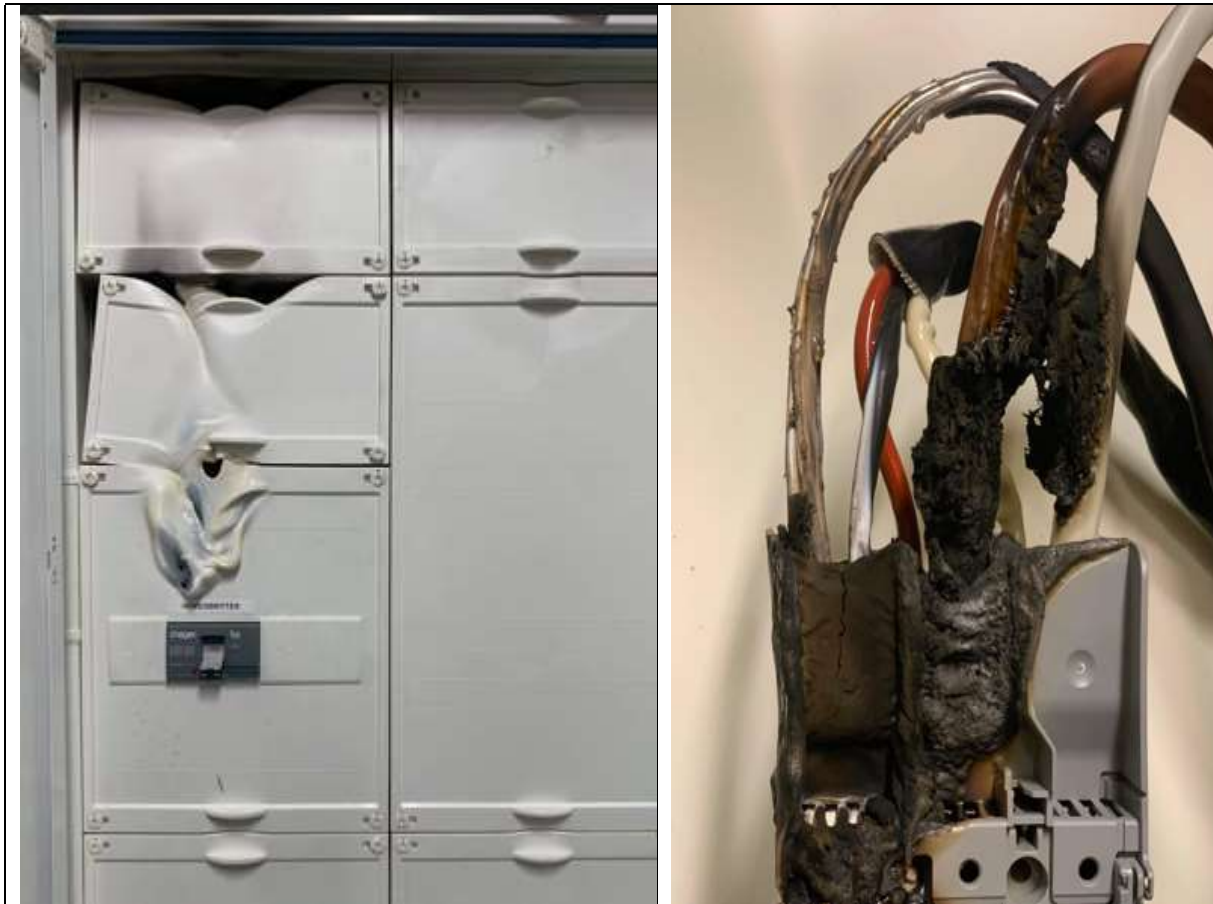
- Brann i 220V fordeling i 2020

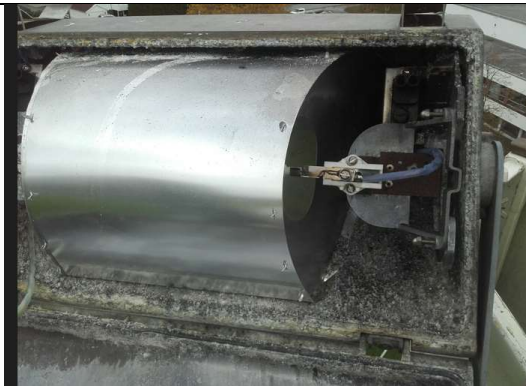
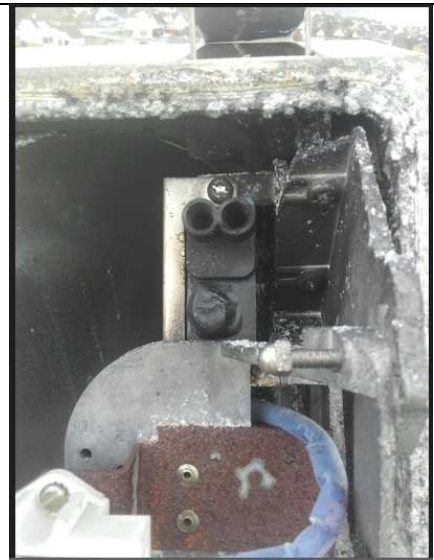
- Armaturer er korrodert  
Beskyttelse glass har ved flere anledninger falt ned på kunstgressbanen.

Vedlikeholdet på armaturene begrenser seg veldig når det ikke er deler på markedet, samt at korroderingen gjør at armaturene gradvis «smuldrer».

Sikkerhetsmessig vurderer vi anlegget til å være en risiko for omgivelsene, da armaturer og festeanordninger gradvis smuldrer og utgjør en fare for de som bruker eller oppholder seg under mastene.

Flomlysene er i teknisk dårlig stand og bør rehabiliteres til LED belysning.
