**Avklaring av Dokumentnummer: 21/12178-10**  
**Til Åsne Klokkestuen Odéen**  
**30-07-2023**

- Branntetting mellom etasjene ang ventilasjon
- Taksikring
- Terrasse og gjerde i betong
- Eksisterende fasadeløsninger på den opprinnelige delen av huset.

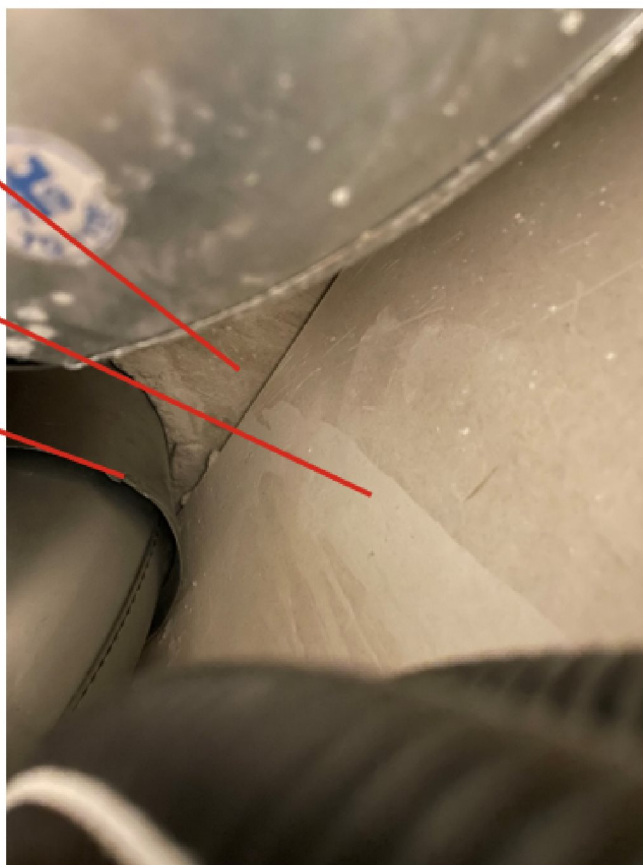
Under befaring har jeg blandet planlagte og utførte arbeid. Ventilasjon går ikke gjennom vaskerom, men gjennom badet. Siden rørlegger har blokkert planlagt utgang for ventilasjon, måtte nytt hull bores gjennom dekket i badet. Under prosessen ble vannborendevarme truffet og dekket måtte meisles. Etter nye ventilasjonsrør ble installert, ble dekket etterstøpt og deretter fylt med brannskum. Kasse med ventilasjonsrør ble fylt med glava.

Derfor er det fysisk umulig å stappe inn rockwooll mellom betong og rør. Åpningen i konstruksjonen vi såg under befaring, er mellom tekniskrom og kjøkken. Rockwooll ble stappet alle veier der det var mulig. Og det vil bli fylt enda mer Rockwooll ved gipsing av kassing. Jeg valgte å ikke dekke kassen med gips nå i tilfelle dere har flere kommentarer, så slipper jeg å rive bort gipsplater.

Vent. rør og betongdekk. Foto datert 07 april 2023, kl.14:09.

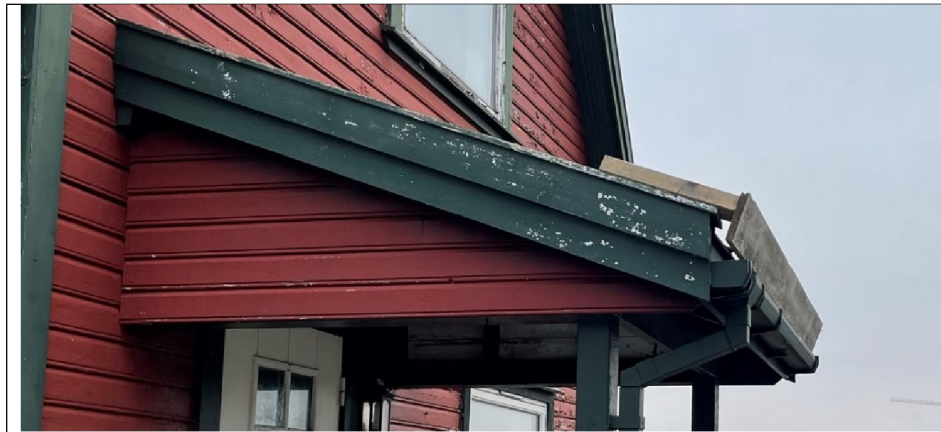
Eksisterende tak er sikret mot vest og sør, og sperret mot øst. Område er sperret for gjennomgang med byggingsgjerde og netting.

Taksikring mot sør

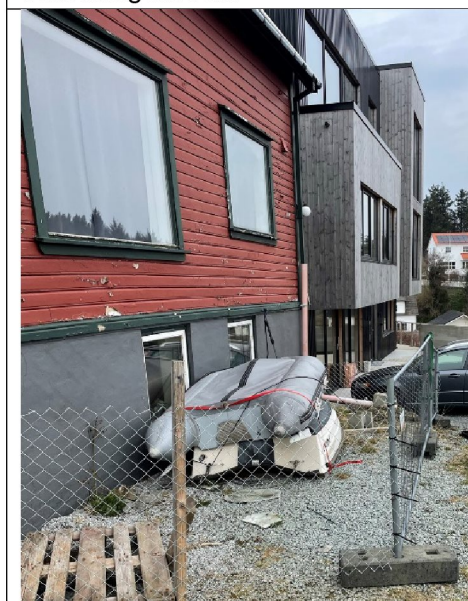
Sperret område mot øst

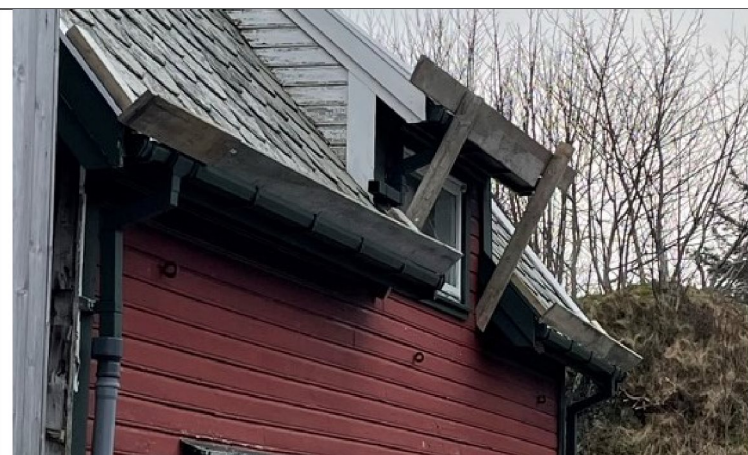
Taksikring mot vest
