## Rehabilitering bolig Øyavegen 90

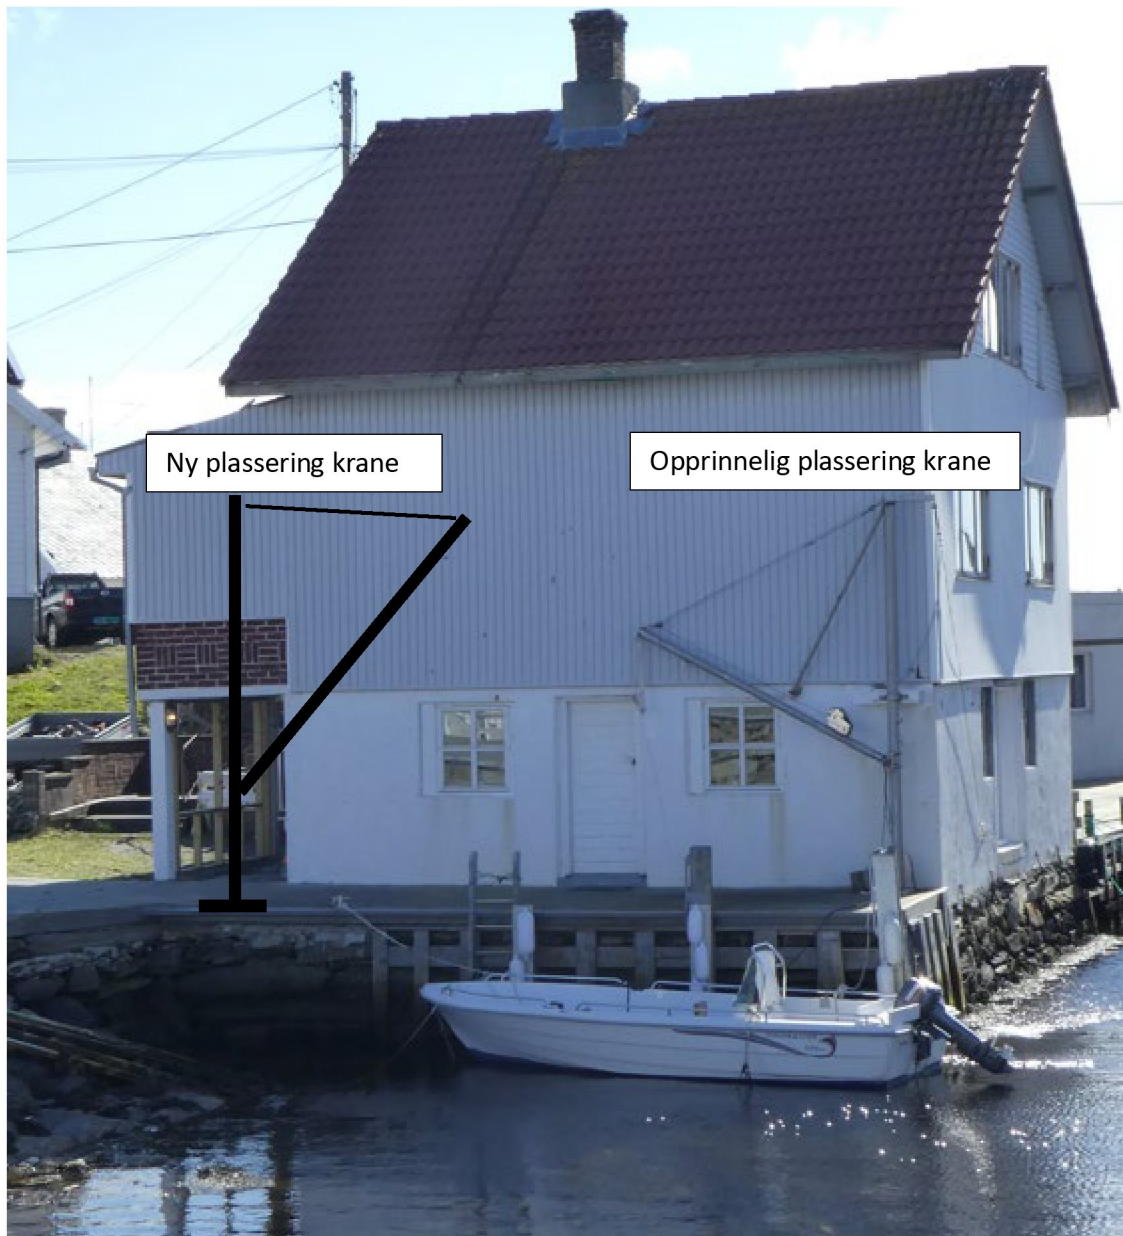
Bilde sett mot sør

Bilde viser opprinnelig plassering av kranen. Kranen måtte flyttes under restaurering av bolig. Kranen var opprinnelig festet i bolig, men det tar seg dårlig ut med ferdig restaurert bolig med kranen på sin opprinnelige plassering. Kranen flyttes fra ytterkant brygge i vest mot øst og vil bli stivet av med stag i ny bod med solid reisverk og forankring i betong.
