Bekk ved Liknes – 'Liknesbekken'

Kommune:	Karmøy	Vannforekomst og id:	040-43-R
Nedbørsfelt (areal):		Middelvassføring:

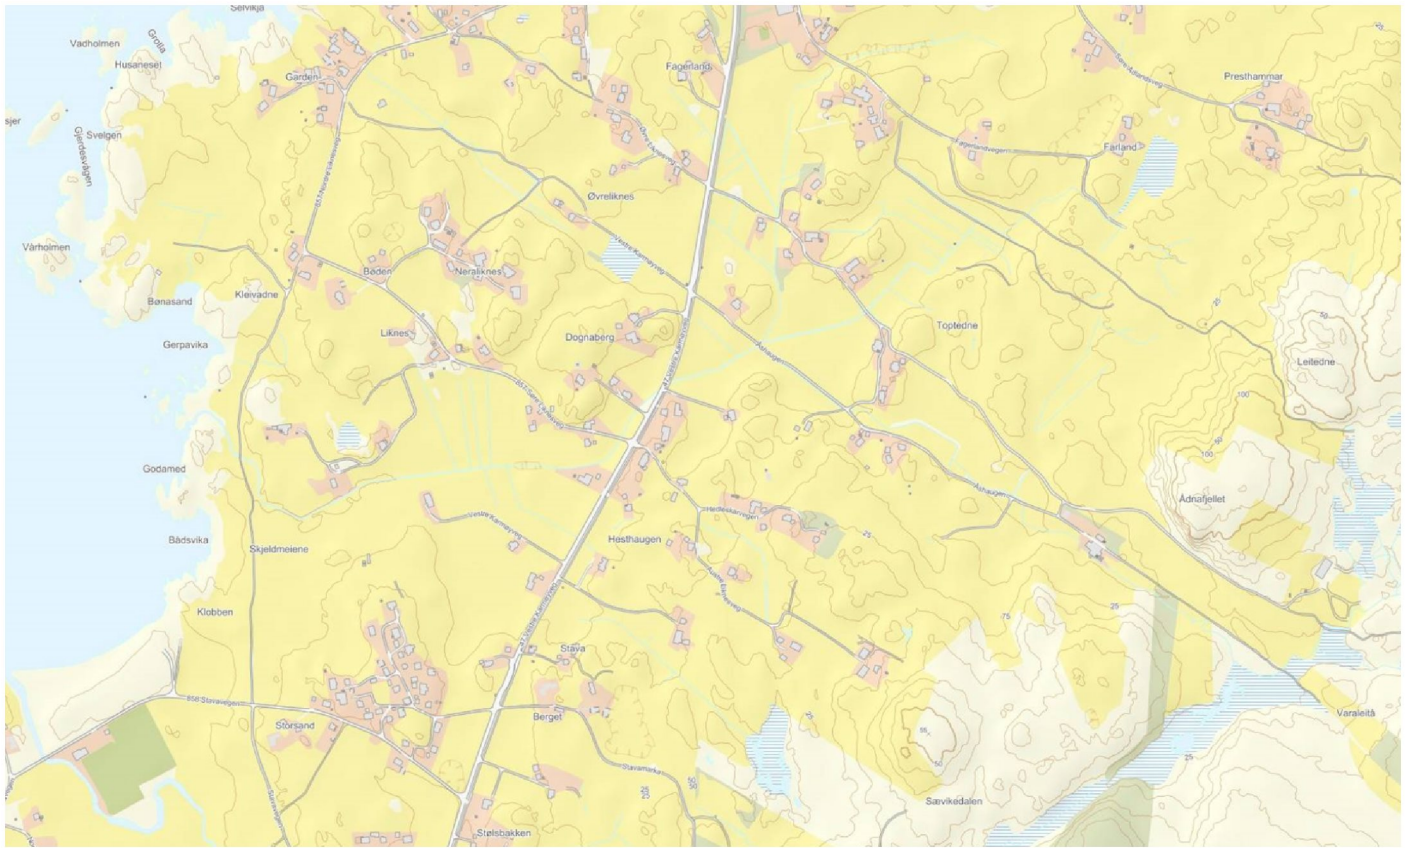
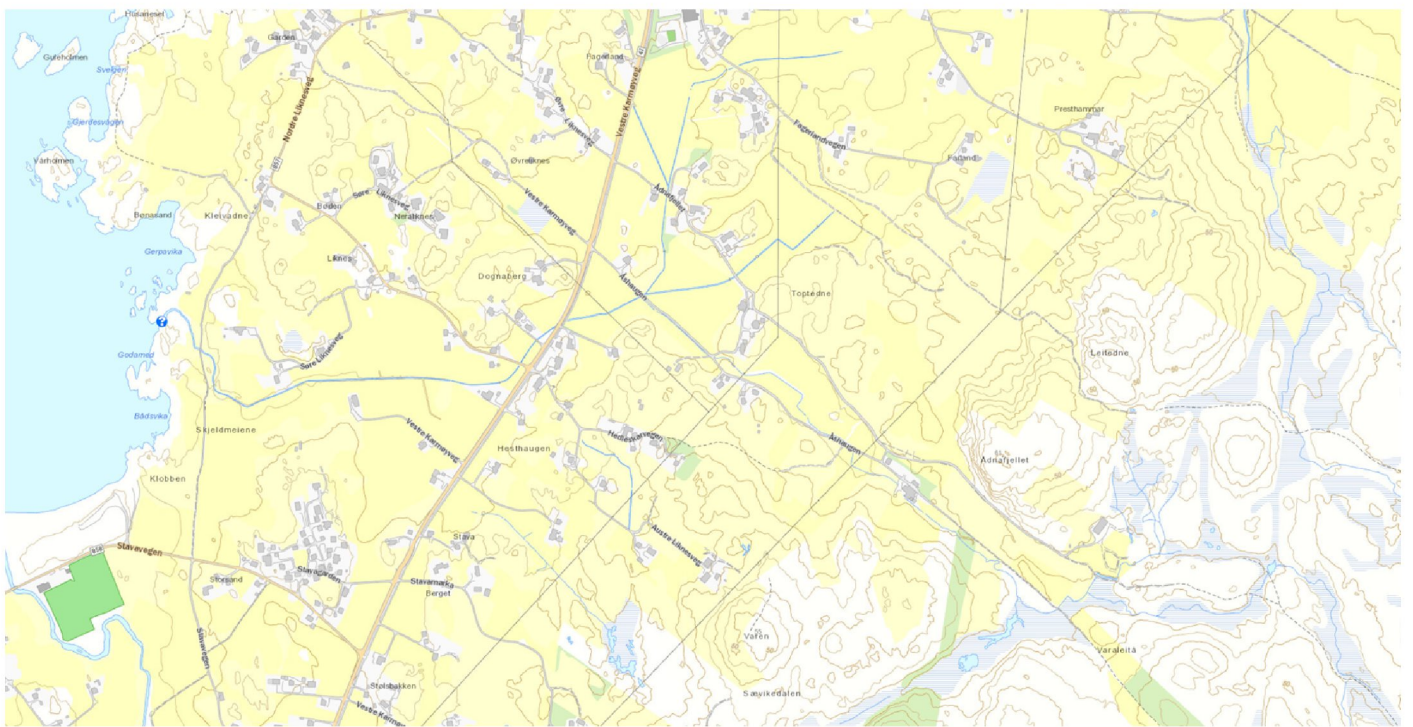
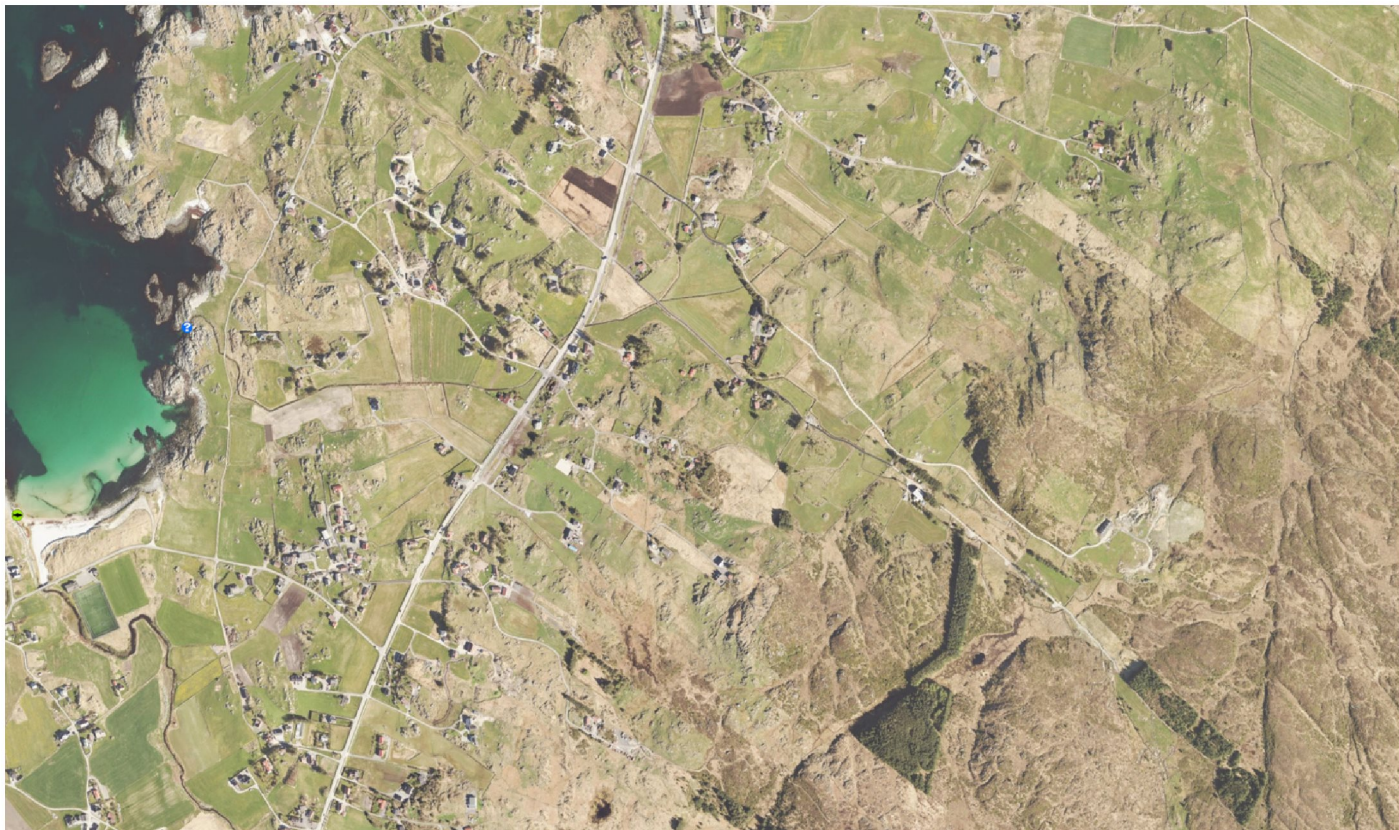
Kart, flyfoto og bilde:

Kommentar, begrunnelse:	Bilde nr.
Bekken har 4 lengre partier med gjengroing. Bekken er kanalisert nedstrøms og oppstrøms RV47 Bekken mangler kantvegetasjon i lange partier Bekken er lagt i rør langs veg i sørlig sideløp mot stiglene

Kommentar, begrunnelse:	Bilde nr.
Vandringshinder i sørlige sideløp (mot stiglene) er sperret med rist i overkant av langt rør

Kommentar, begrunnelse:	Bilde nr.
Det er mye finstoff og lite gytegrus i substratet – Begrensende faktor – Partier er og senket, kanalisert og dette henger nok sammen. Det er lite grov stein i bekken med unntak i nedre del som er bra biotopog Skjul i bekken kan forbedres ved gre/overhengende tuer og underkuttet breidd. Kort parti med granskog gir godt skjul/skygge effekt. Lite døde grener og trær i bekken.

Liknesbekken har god adkomst fra sjø. Dette er en bekk som har godt potensiale som sjøaurebekk. Men det er flere utfordringer. Bekken har ingen vandringshindre før rør i søndre løp med rist og 2 av sidegrenen er gjengrodd og må vurderes restaurert/åpnes. Det er totalt 4 partier i bekken som er gjengrodd. Bekken mangler kantvegetasjon og dette er en av grunnene til gjengroing i tillegg til dyrking og eutrofering fra landbruk.

1. Fjerne rist foran rør (Absolutt vandringshinder)
2. Legge ut gytegrus i nedre og midtre del opp mot RV 47
3. Rehabiliterer gjengrodde partier – 4stk
 - a. Renske vegetasjon og sediment
 - b. Legge ut grus og steingrupper
 - c. Plante kantvegetasjon
4. åpne bekkelukning i søndre løp ca. 100 m lengde
5. Det er mulig plan om å legge bekk i rør oppstrøms rist! Rør ligger klar langs bekken.
